KÖZLEKEDÉSBIZTONSÁGI  
SZERVEZET

## **ZÁRÓJELENTÉS**

**2015-0056-5**  
**vasúti baleset, vonat kisiklása**

**Szolnok**  
**2015. január 16.**

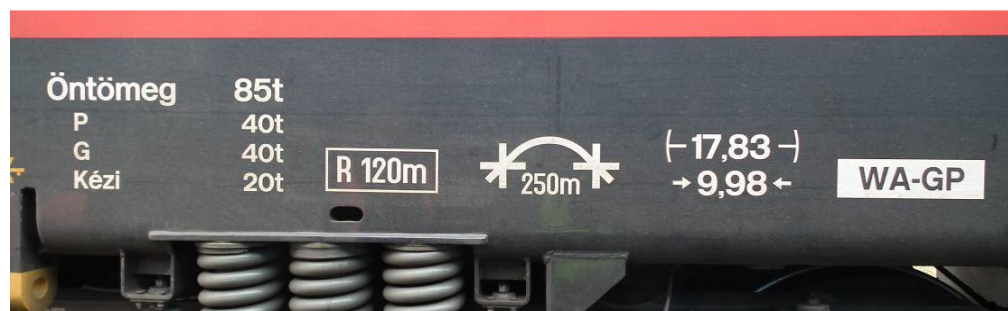
A mozdony üzembe helyezési engedélye szerint: „a tárgyban szereplő 91 55 0450 007-4 pályaszámú villamosmozdony azonos a ... számú típusengedély szerinti kialakítású járművel”

3. ábra: a mozdony feliratai
