KÖZLEKEDÉSBIZTONSÁGI  
SZERVEZET

# **ZÁRÓJELENTÉS**

**2014-0379-5  
VÁRATLAN VASÚTI ESEMÉNY**

**Püspökladány  
2014. április 16.**

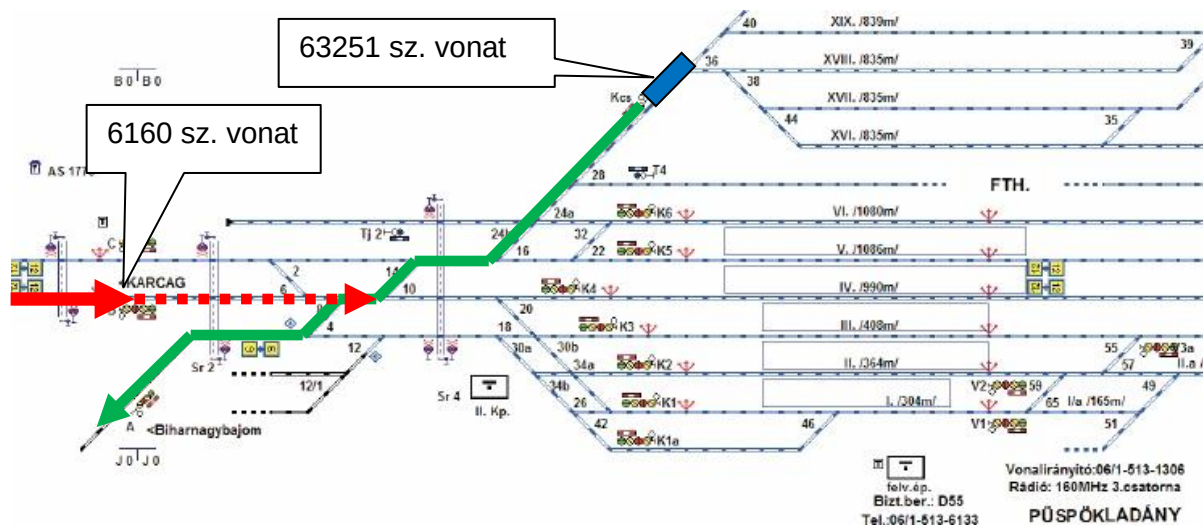
2014. április 16-án kb. 7 óra 50 perckor Püspökladány állomás kezdőpont felőli oldalán a 6160 sz. vonat előzetes felhatalmazás nélkül meghaladta a „Megállj!” jelzést adó „B” jelű bejárati jelzőt, melyet a mozdonyvezető nem észlelt. A vonatbefolyásoló berendezés nem állította meg a vonatot, a vezetőállás jelző jelzése sem változott meg a bejárati jelző előtti állapothoz képest. A mozdonyvezető tovább haladva észlelte, hogy a vonat vágányútjában érintett 8 sz. váltó számára helytelen irányban áll, gyorsfékezést alkalmazott, de megállni már nem tudott, a váltót felvágta, majd a 10 sz. váltó csúcsán az 1772+87 sz. szelvényben megállt.

Ezzel azonos időben az állomás XVIII. sz. vágányáról előzetes jelzőkezeléssel és jelzőeszközzel történő felhatalmazással elindult a 63251 sz. vonat. A rendelkező forgalmi szolgálattevő észlelte, hogy a 6160 sz. vonat a Megállj! állású jelzőt meghaladta és intézkedett a vonat megállítására kézi jelzés adásával, illetve a térhangoson adott utasítással. A két vonat egymástól 206 méter távolságra megállt.
