## **ZÁRÓJELENTÉS**

**2017-1036-5**

**Vasúti baleset / Kisiklás**

**Haller utca**

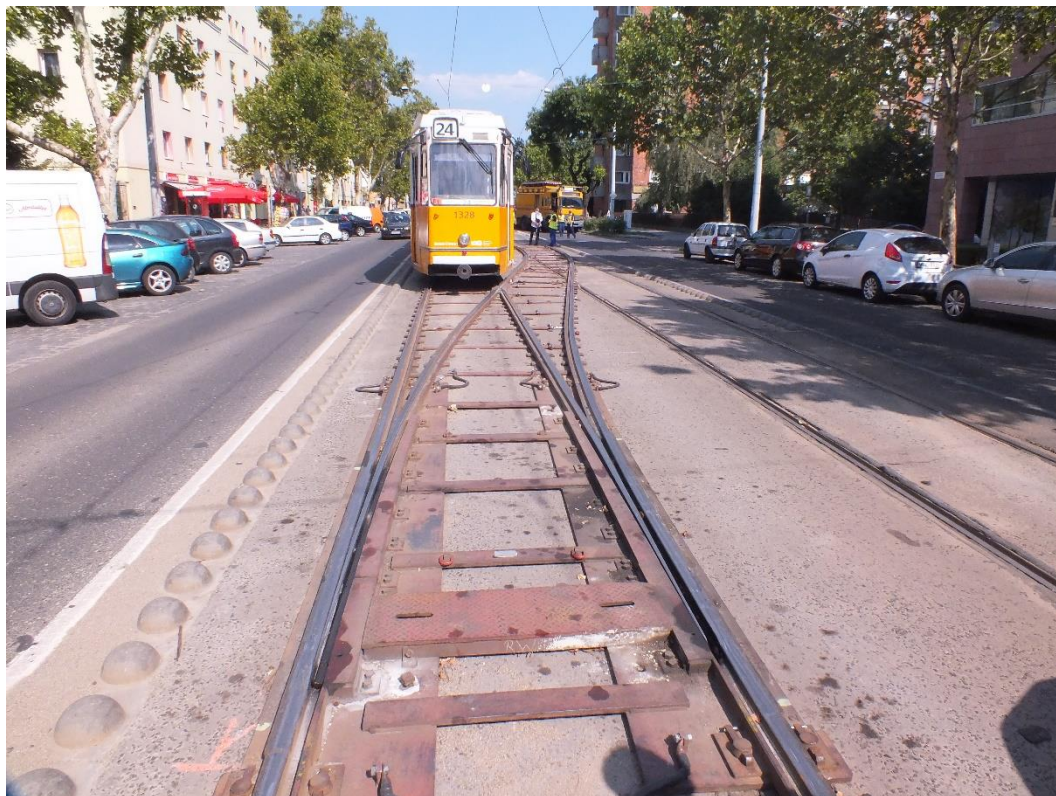
13. ábra: az ideiglenes vágánykapcsolat látképe  
(a képen az eset idején ellenirányból érkező villamos látható)

A kisiklás Haller utca / Soroksári út ideiglenes végállomáson történt. Az ideiglenes végállomás a kétvágányos pályára telepített ideiglenes vágánykapcsolattal lett kialakítva (13. ábra). A vágánykapcsolaton 5 km/h sebességkorlátozás volt érvényes, mely a felsővezetéki keresztartókra ki volt tűzve.

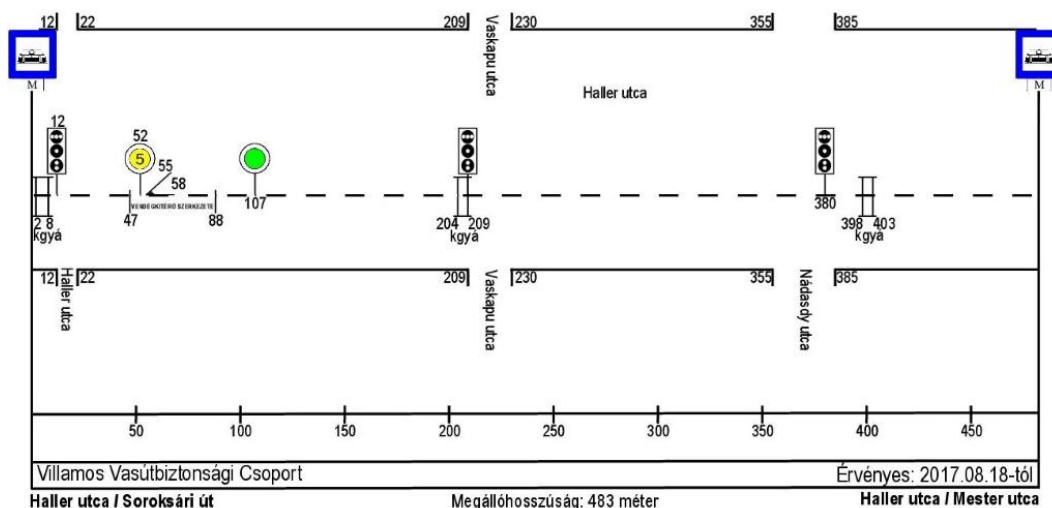
18. ábra: a vasúti pálya vázlatrajza a baleset helye környezetében

A megállóhely táblája után az ideiglenes váltó 47-88 méter között van, az 5 km/h sebességkorlátozás 52-107 méter között (18. ábra).
