KÖZLEKEDÉSBIZTONSÁGI  
SZERVEZET

# **ZÁRÓJELENTÉS**

**2015-0476-5  
Vasúti baleset**

**Szombathely - Ják-Balogunyom  
2015. május 19.**

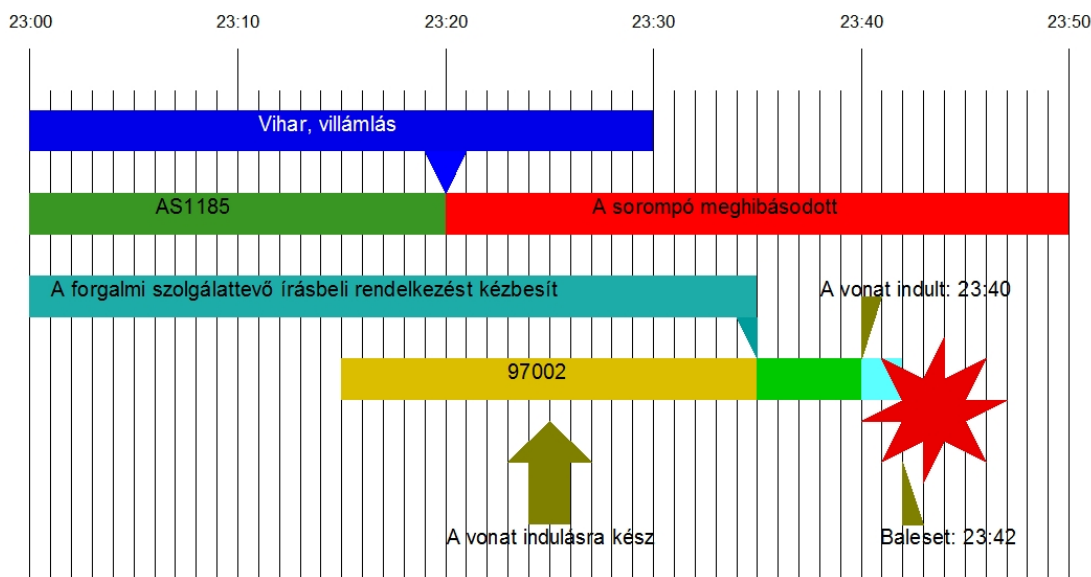
**4. ábra**  
Az események időrendi összefoglalása

A baleset következtében a vasútvonal 20 órán át a forgalomból kizárásra került.

A Vb az esemény időbeli lefolyását az alábbi ábrán szemlélteti.
