KÖZLEKEDÉSBIZTONSÁGI  
SZERVEZET

## **ZÁRÓJELENTÉS**

**2013-458-5  
vasúti baleset**

**Devecser  
2013. június 19.**

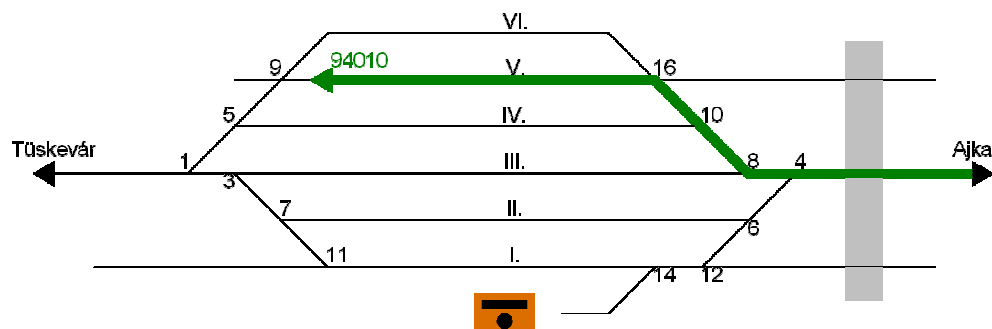
Az esemény Devecser állomáson történt, ami a Székesfehérvár – Veszprém – Celldömölk – Szombathely fővonal állomása (10. ábra).

10. ábra: Devecser vágányhálózata és a balesetet szenvedett vonat vágányútja

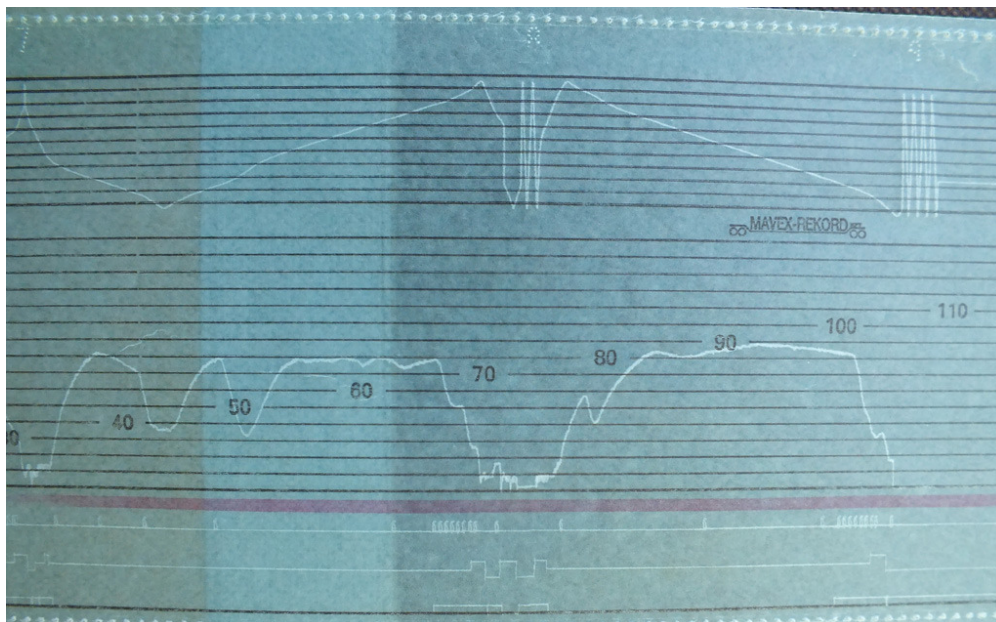
A vonatot továbbító mozdonyon Teloc RT9 adatrögzítő található. A sebességmérő és a benne lévő szalag egyaránt 150 km/h méréshatárú. A menetíró regisztrátum képét a 11. ábra mutatja.

11. ábra: a menetíró regisztrátum képe

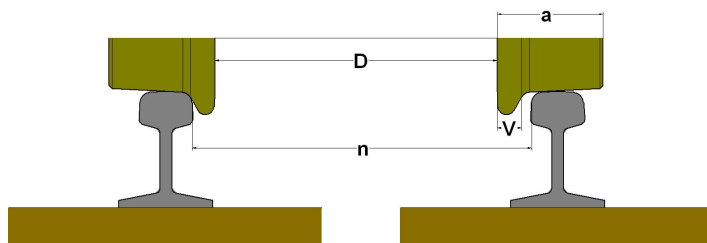
Az íves vasúti pályán (kitérő ívében) haladó vasúti jármű szélső esetben úgy halad, hogy a külső íven haladó kerekének nyomkarimája érintkezik a sínrel, a másik nyomkarima távol van a sínrel (12. ábra). Ez a kis távolság, a nyomtágasság előírás szerinti mérték mellett üzemszerűen is létezik, a biztonságos közlekedéshez kifejezetten szükséges is.

12. ábra: kerék-sín kapcsolat főbb jellemző értékei

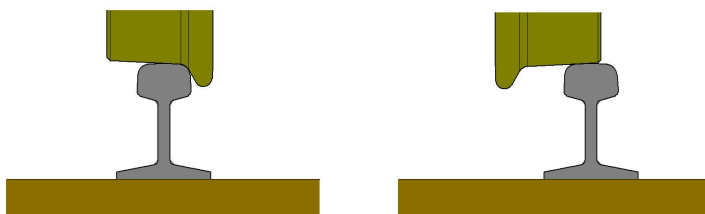
Ha a vasúti pályán nyombővülés van, akkor a belső sínszálnál a nyomkarima és a sín közötti távolság is megnő, illetve ami ez esetben fontosabb, hogy a futófelület külső széle közelebb kerül a sín belső éléhez (13. ábra).

13. ábra: haladás nyombővült pályán

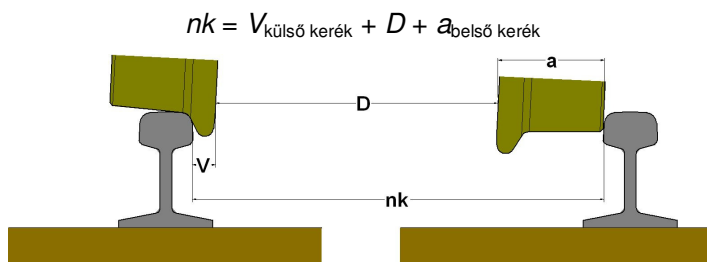
Ha a nyombővülés még nagyobb, a belső kerék a sínek közé esik (14. ábra). Ebben a helyzetben a jármű méreteiből a nyomkarima vastagság, a keréktáv, és a futófelület szélessége megegyezik a pálya pillanatnyi nyomtávjával. A jármű ezen adatai ezért megadják azt az elvi kritikus nyomtáv méretet, amelynél a jármű közécsúszva halad:

14. ábra: közécsúszás nyombővült pályán
