**KÖZLEKEDÉSBIZTONSÁGI  
SZERVEZET**

## **ZÁRÓJELENTÉS**

**2014-0572-5  
VASÚTI BALESET**

**2015-0365-5  
VASÚTI BALESET**

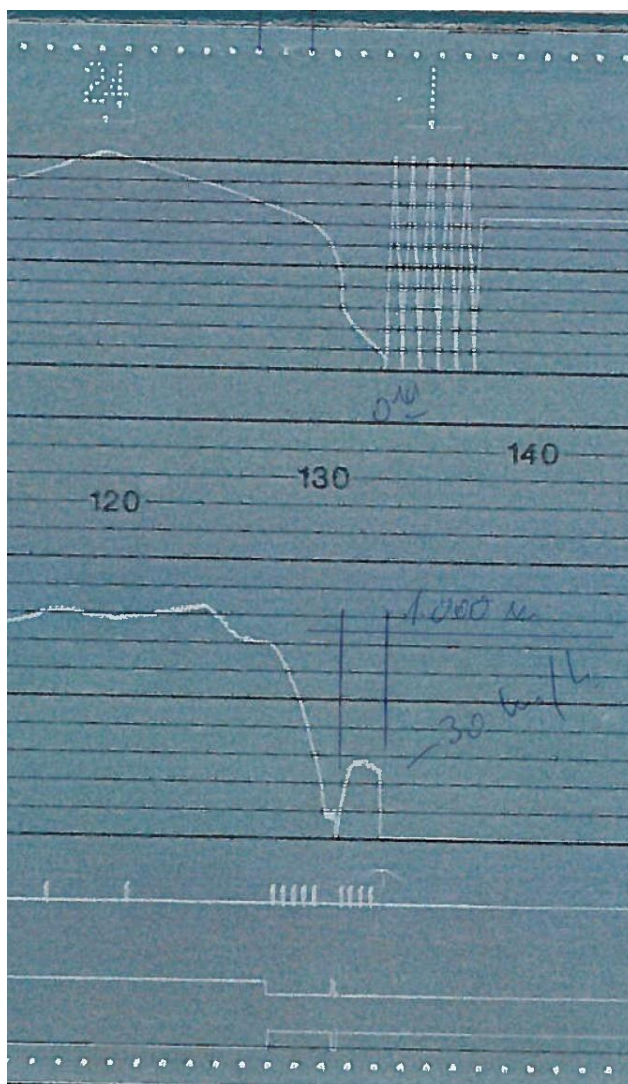
14. ábra: az adatrögzítő szalag képe a 630 028 mozdonyon

A péceli esemény bekövetkezésekor a 630 028 psz. mozdony Teloc RT12 típusú, 150 km/h méréshatárú adatrögzítővel volt felszerelve. A benne volt szalag képét a 14. ábra mutatja.
