KÖZLEKEDÉSBIZTONSÁGI  
SZERVEZET

# **ZÁRÓJELENTÉS**

**2015-1126-5**  
**Vasúti baleset / Kisiklás**

**Délegyháza állomás**  
**2015. október 21.**

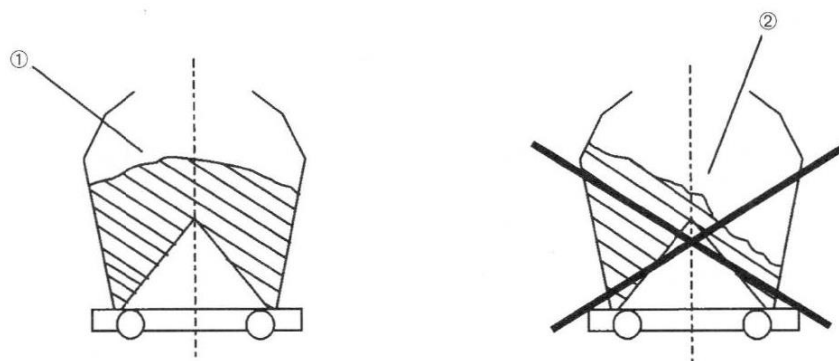
(1) Az egyes kocsirekeszeket és tölcséreket hossz- és keresztirányban egyenletesen kell feltölteni,

(2) a rekeszek vagy tölcsérek egyoldalú töltése vagy ürítése megengedhetetlen.”

16. ábra: Különleges építésű (önürítő) kocsik helyes és helytelen megrakása.

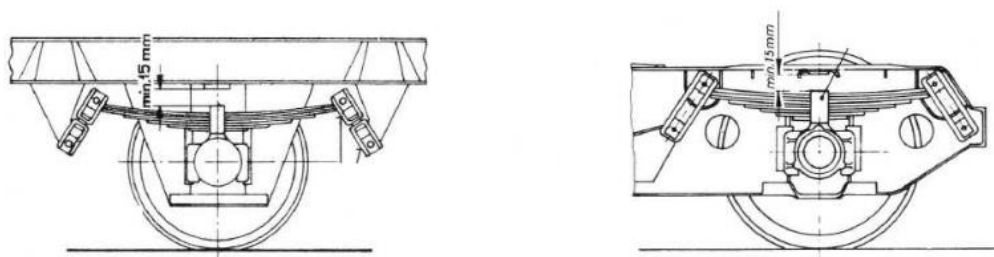
A teherelosztás felülvizsgálata – számítással vagy – az egyes kerékpárok, illetve forgóvázak mérlegelésével történhet. Egyenlőtlen teherelosztást kell feltételezni, ha a sínkorona felső éle és az ütközők középvonala közötti távolság 940 mm-nél kevesebb vagy 1065 mm-nél több a hordrugó-bilincsek és hordrugó-ütközőtámok közötti távolság kisebb, mint 15 mm.

17. ábra: A hordrugó bilincsek és ütközőtámok távolsága
