KÖZLEKEDÉSBIZTONSÁGI  
SZERVEZET

# **ZÁRÓJELENTÉS**

**2014-186-5  
VASÚTI BALESET**

**Hatvan  
2014. február 23.  
90556 sz. vonat**

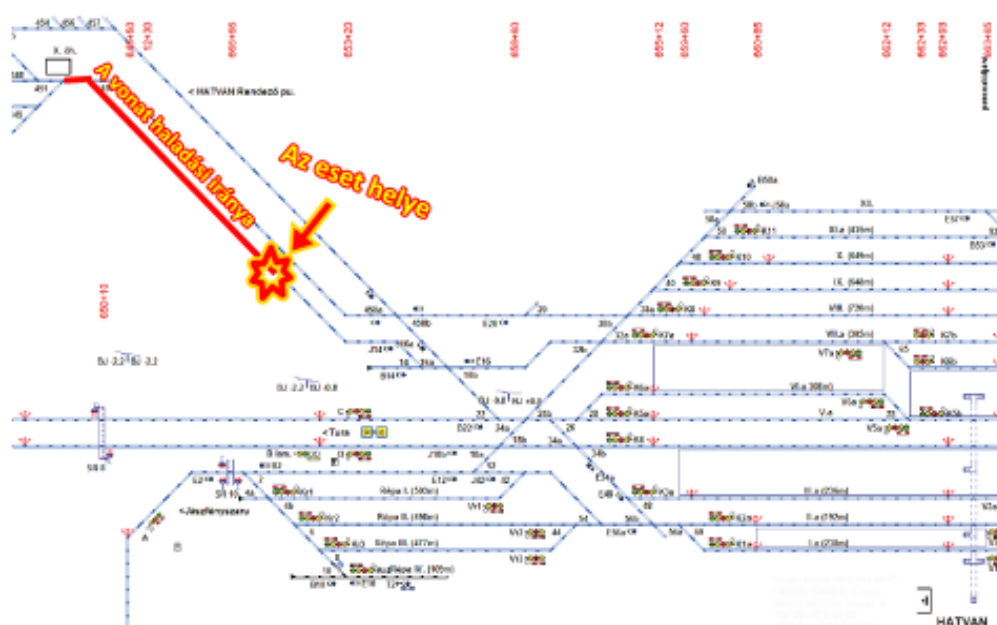
2014. február 23-án, Hatvan állomáson a kihaladó 90556 sz. vonatot továbbító 91 81 1116 009-2 pályaszámú mozdony a 453 és a 14 sz. kitérők közötti pályarészen két tengellyel kisiklott.

2. ábra: Az eset helye (Kép: Útvonalkönyv)
