KÖZLEKEDÉSBIZTONSÁGI  
SZERVEZET

# **ZÁRÓJELENTÉS**

**2015-0729-5**  
**Vasúti baleset**

**Csorna**  
**2015. július 23.**

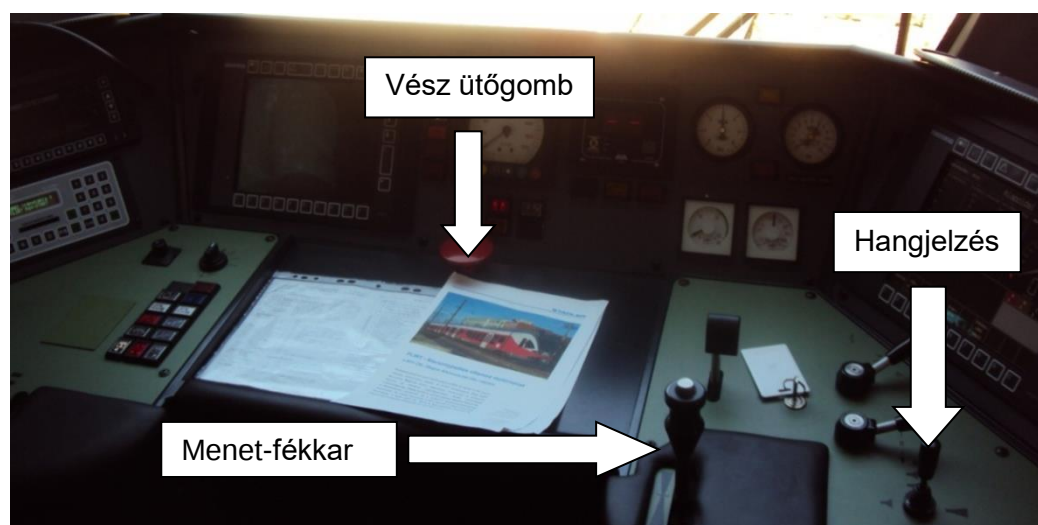
5. ábra: A motorvonat vezetőállása

A Flirt típusú motorvonatok hangjelzést adó kapcsolója a menet-fék kar mellett, az asztalon jobbra található. A vonat gyorsfékezéssel történő megállítását a mozdonyvezető jobb kezénél lévő menet-fékkaron kívül a kezelőasztalon található, úgynevezett „vész ütőgomb” alkalmazásával is végre lehet hajtani.
