**KÖZLEKEDÉSBIZTONSÁGI  
SZERVEZET**

## **ZÁRÓJELENTÉS**

**2014-0823-5  
váratlan vasúti esemény**

**Szeged, Pulz u. kocsiszín  
2014. augusztus 26.**

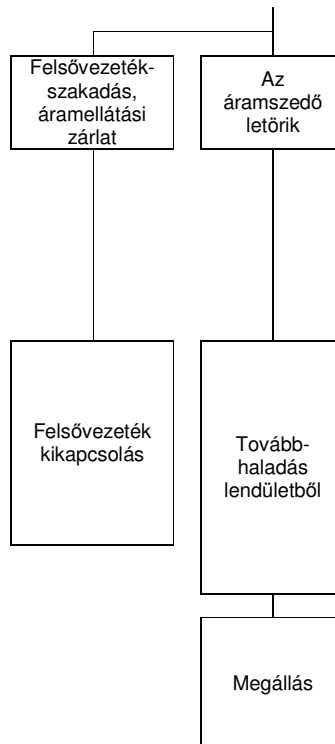
8. A jármű ezalatt lendületből továbbhaladt a Vásárhelyi Pál út (Kossuth L. sgt.) megállóhelyig, ahol megállt [239 mp].

E szakaszon térfigyelő kamera is rögzítette a járművet, amelyet a helyszínelők a nevezett megállóhelyen állva, zárt ajtókkal találtak (1.17.4).
