KÖZLEKEDÉSBIZTONSÁGI  
SZERVEZET

## **ZÁRÓJELENTÉS**

**VASÚTI BALESET**

**Záhony és Mándok állomások között**  
**2015. július 27. - 68151 sz. vonat**  
**2015. szeptember 15. - 68158 sz. vonat**

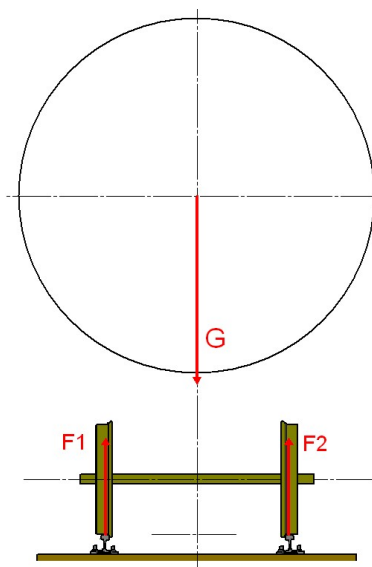
15. ábra: elméleti kerékterhelések vízszintes pályán

A sík pályán álló jármű súlypontja – megfelelő állapotú, és pontosan rakodott jármű esetén – a vasúti pálya tengelyében van. Ekkor a két sínszálon a kerékterhelések megegyeznek (15. ábra).

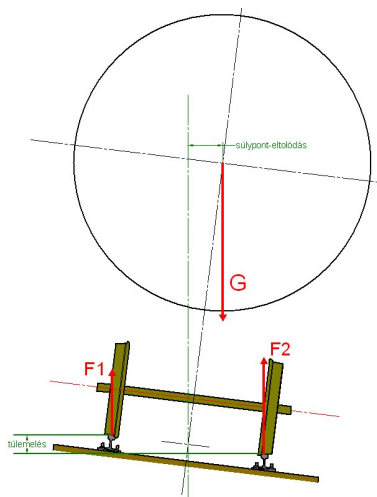
**16. ábra: A kerékterhelések túlemelésben**

Ha a jármű túlemelésbe kerül, akkor a vágánytengely függőleges vetületéhez képest a súlypont oldalra tolódik (16. ábra).

A vizsgált esetben (2015. szeptember 15.) a normál nyomtávú pályán, a Vb által mért 175 mm túlemelés-érték mellett és 1500 mm-nek becsült súlypont-magasság esetén a súlyponteltolódás mértéke 183 mm.
