NEMZETI FEJLESZTÉSI  
MINISZTERIUM

## **ZÁRÓJELENTÉS**

**2017-0374-5**

**Vasúti baleset / Ütközés tárggyal**

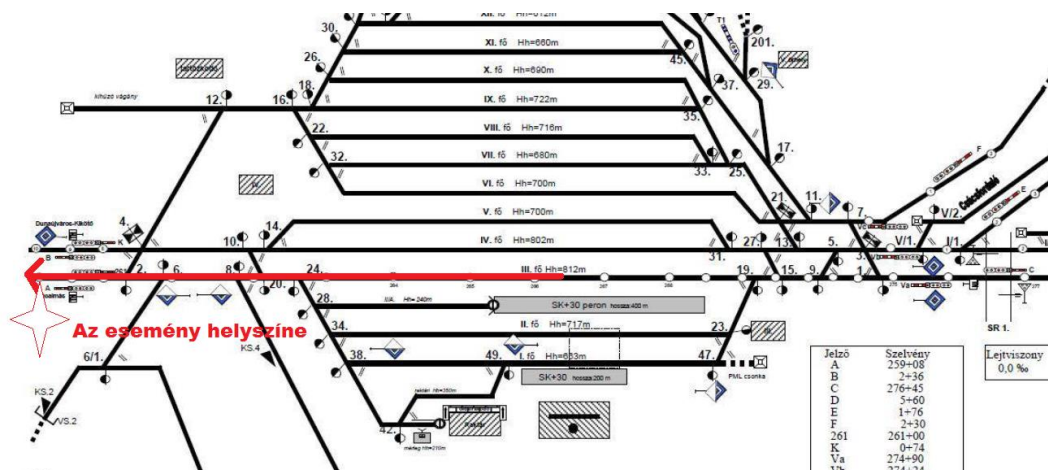
10. ábra: A vonat kihaladásának útja

A felhatalmazás után a vonat elindult, és körülbelül 50 km/h sebességgel haladt ki az állomásról. Kihaladás közben a vonat fogadására kötelezett, váltókezelői szolgálati helyiségben szolgálatot teljesítő dolgozók sem ítélték aggályosnak a kihajtott darugémeket. A vonat haladása során az egyébként vasúti járművezetői képesítéssel is rendelkező, vonali tolatásvezetőként figyelőszolgálatot teljesítő második dolgozó a hátsó vezetőálláson tartózkodva figyelte a kocsikat és a rakományt. (1.15.4)
