# **ZÁRÓJELENTÉS**

**2015-757-5  
VASÚTI BALESET**

**Komárom  
2015. július 28.  
42200 sz. vonat**

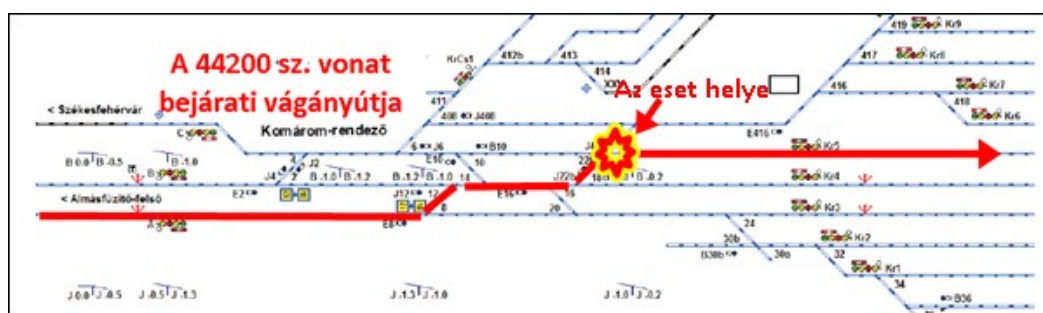
Komárom rendező V sz. vágányára való behaladás közben – az ellenkező irányú vonatok közlekedését szabályozó, Kr5 jelű egyéni kijáratú jelző melletti elhaladást követően – a vonat gépi úton kikényszerített gyorsfékezést követően megállt. A megállást követően a mozdony vezetője észlelte, hogy a szerelvény több kocsija kisiklott.

2. ábra: Az eset helye (Kép: Útvonalkönyv)

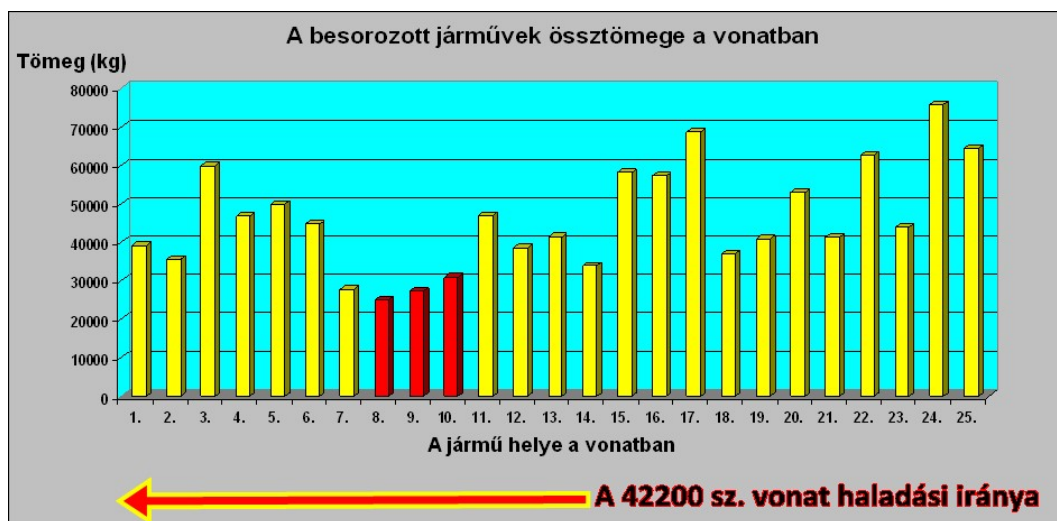
A Vb rendelkezésére bocsátott vonatterhelési kimutatás és kocsijegyzék tanúsága szerint a besorozott járművek elegytömege 24,95 tonna és 75,73 tonna között változott.

**7. ábra: A besorozott járművek tömege**  
(A siklott kocsik vörössel jelölve.)

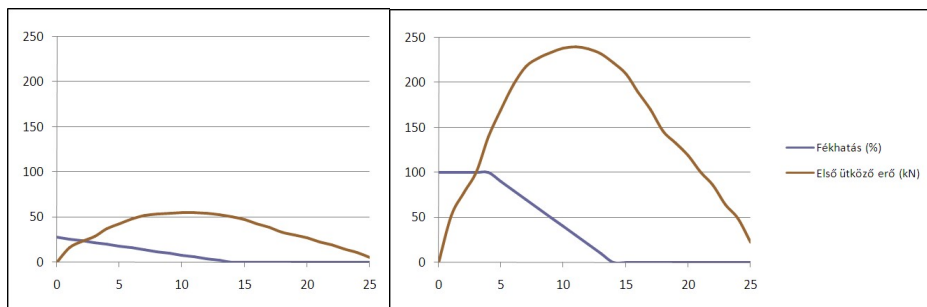
Minden fékezési mód esetén fennáll, hogy a fékhatás terjedési- és felfutási ideje miatt a vonat elején lévő kocsik hamarabb fékeznek be, mint a végén lévő, ezért ilyenkor a vonat végén lévő kocsikat az előrébb lévő, az ütközőkön átadott erővel fékezik. Az ütközőkön átadott erők elméleti modellben számított értékeit a 9. ábra mutatja be, a fékhatás kialakulása közben lassabb (bal) és gyorsabb (jobb kép) működésű fékre.

9. ábra: hosszirányú erők a fékhatás kialakulása közben

Az ábra jól mutatja, hogy a vonat egy közbelső pontján kimagasló hosszirányú erő alakul ki (ennek helyzete együtt változik a fékhatás terjedésével), ráadásul gyors működésű féknél – amint a vonat is ilyen üzemmódban közlekedett – ez az erő sokkal magasabb.

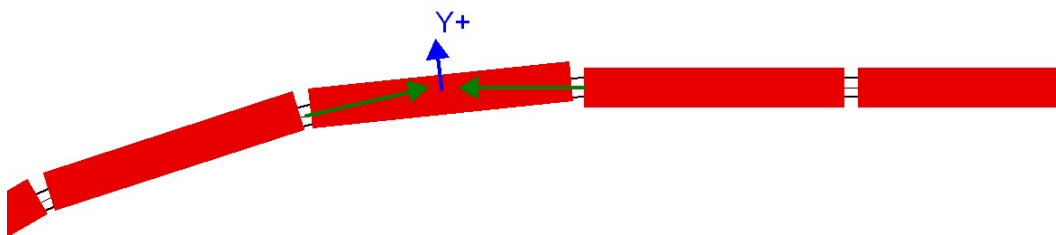
Az ívben haladó kocsik ütközőin megjelenő hosszirányú erők hatásvonala nem azonos, nem lesznek párhuzamosak sem, ezért oldalirányú eredő erejük lesz, amely a terelőerőt ( $Y$ ) növeli (10. ábra). Az adott átszelési kitérőben alkalmazott ívviszonyokat figyelembe véve, 200 m ívsugarban a hosszirányú erő 20%-a lesz többlet terelőerő.

10. ábra: hosszirányú erők hatása egy ívben haladó kocsira

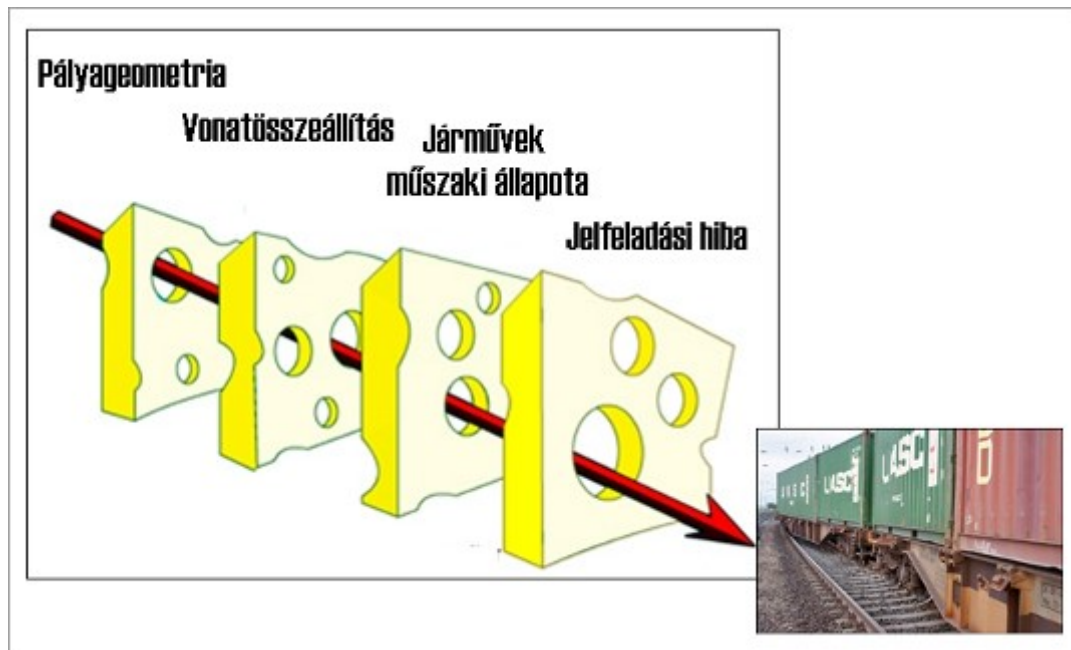
A  $V_b$  a rendelkezésre álló adatok elemzése után azt valószínűsíti, hogy a vizsgált esemény bekövetkezése során is több ilyen tényező együttes közrehatása játszott szerepet. Ezek a tényezők önmagukban nem lettek volna elégségesek az esemény előidézésére.

12. ábra: A eset bekövetkezéséhez hozzájáruló tényezők  
(Kép: <https://stratog.rcog.org.uk>)
