**KÖZLEKEDÉSBIZTONSÁGI  
SZERVEZET**

## **ZÁRÓJELENTÉS**

**2013-1141-5  
VASÚTI BALESET**

**Murony állomás  
2013. december 31.  
72-1 sz. vonat**

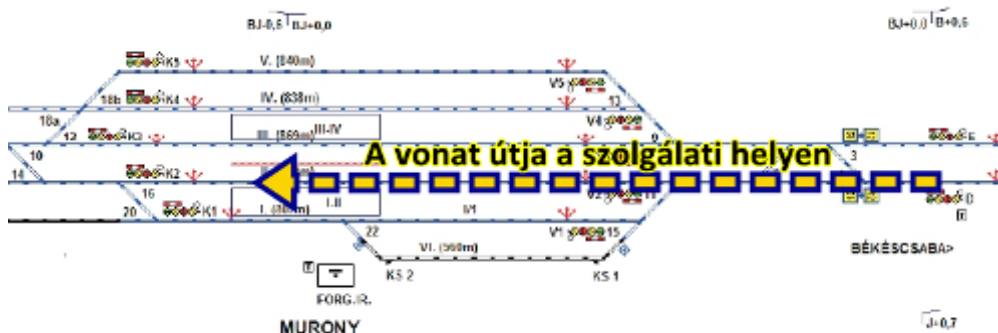
7. ábra: A vonat útja Murony állomáson

Murony állomás forgalmi szolgálattevője miután tudomást szerzett az esetről, a már beállított kijáratú vágányutatót kényszeroldotta, s ezzel a vonat részére a kijáratú jelző továbbhaladást engedélyező jelzését Megállj!-állásba állította.
