## ZÁRÓJELENTÉS

2020-0515-5  
(HU-6275)

**Vasúti baleset / Kisiklás**  
Hatvan (33. váltó), 2020. június 2.

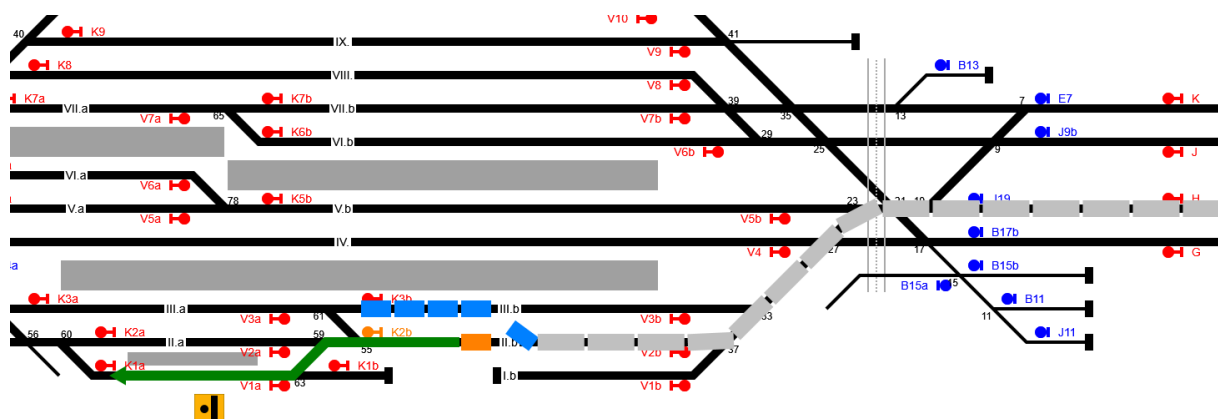
2. ábra: az állomás vágányhálózatának részlete  
(szürke szerelvény: a balesetet szenvedett tehervonat,  
zöld nyíl: a beállított vágányút)
