INNOVÁCIÓS ÉS TECHNOLÓGIAI  
MINISZTERIUM  
KÖZLEKEDÉSBIZTONSÁGI SZERVEZET

## ZÁRÓJELENTÉS

Lillafüredi ÁEV, 2020. június 24.

**Vasúti baleset / Kisiklás**  
július 10. július 14.

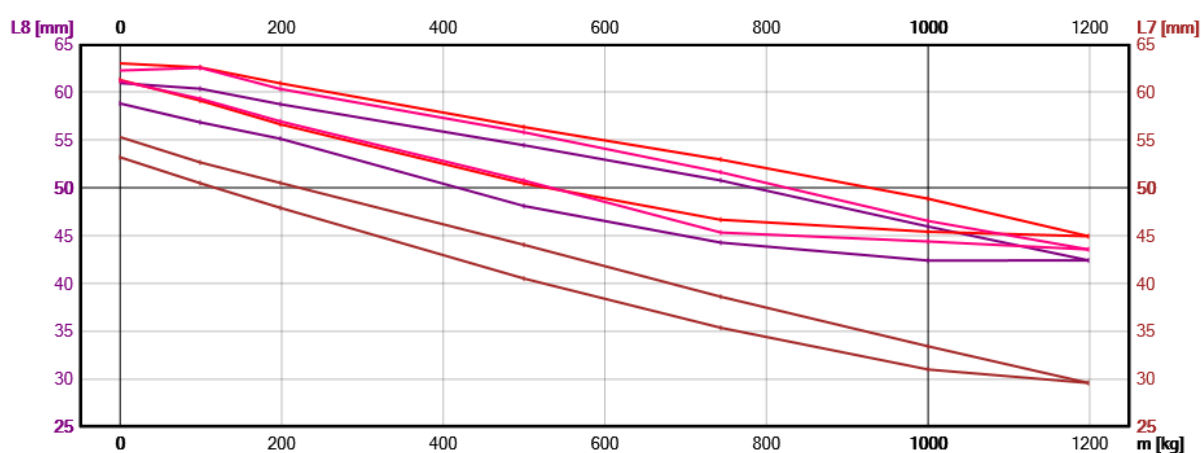
11. ábra: a laprugók magassága a terhelés függvényében

A kocsi rugóinak mérési eredményei (a kisiklott forgóvázban), 2020. október 6-án a felújító műhelyében:
