## ZÁRÓJELENTÉS

2020-0708-5  
(HU-6309)

**Váratlan vasúti esemény / Jelzőmeghaladás**  
Budapest-Nyugati, 2020. július 23.

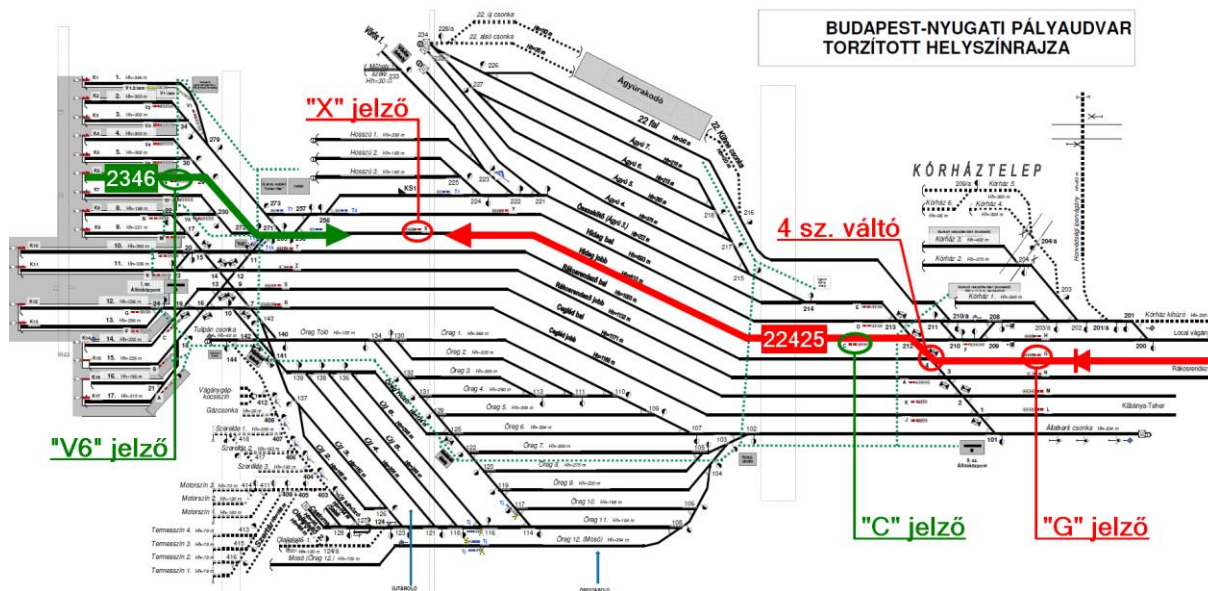
### 1. ábra: Budapest-Nyugati pu. torzított helyszínrajza és a vonatok mozgása

2020. július 23-án 15 óra 27 perckor a 22425 sz. szerelvényvonat engedély nélkül meghaladta Budapest-Nyugati „Megállj!” jelzést adó „G” jelű bejáratí jelzőjét, majd a 4/b sz. váltót felvágva az állomás 6. vágányáról kijáró 2346 sz. vonat vágányúttjába kerülve szembeközlekedett azzal. A vonatok mozdonyvezetői végül megállították vonataikat, a megállás után a két vonat között a távolság 288 méter volt. Az esemény során személyi sérülés nem történt.

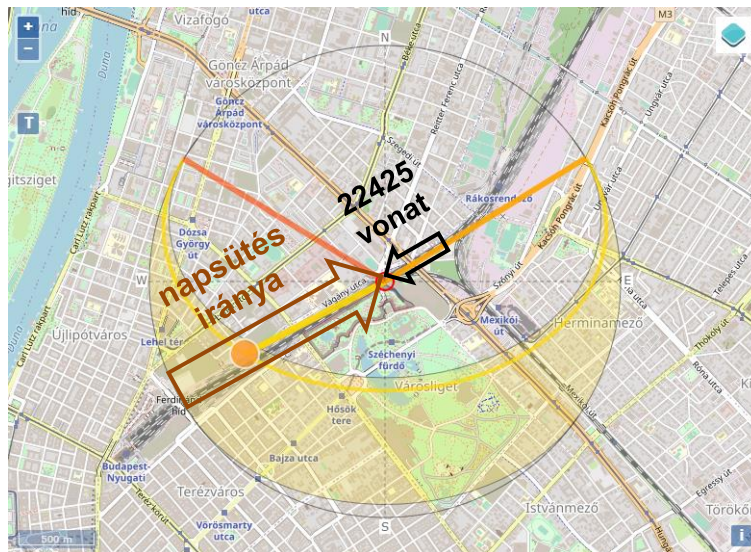
3. ábra: a napsütés iránya az eset idején (suncalc.org)

Az eset idején csapadékmentes, derült idő volt, erős napsütéssel. A levegő hőmérséklete 25°C körül volt, a távolbalátás nappali fényviszonyok mellett nem volt korlátozott. A Nap a földfelszínhez képest 48°-os szögben, 242°-os irányszögből, délnyugat felől sütött, a 22425 sz. vonat mozdonyvezetője látómezejében ez szemből sütő Napot jelentett.

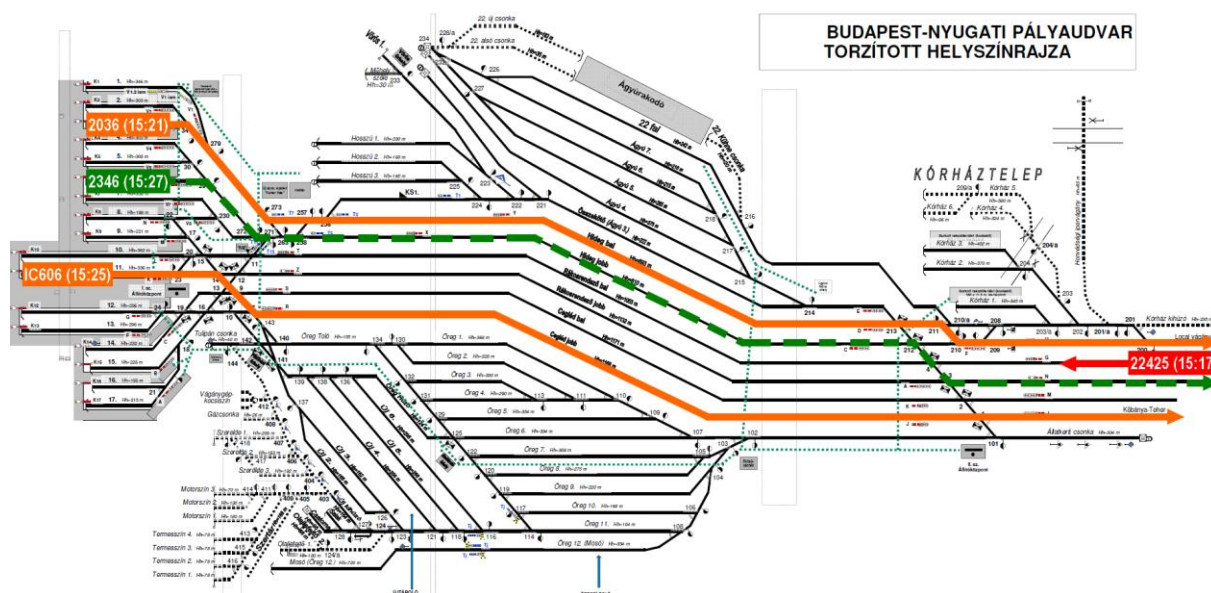
4. ábra: a forgalmi körülmények az eset idején

Az eseményt megelőzően a „hideg jobb” vágányon a 2436 sz. vonat (S70) közlekedett utoljára, amely 15 óra 15 perckor indult Budapest-Nyugati 8. vágányáról, 15 óra 19 perckor haladt el a II. torony előtt, és 15 óra 21 perckor érkezett meg Rákosrendezőre. Az eseményt közvetlen megelőzően az Esztergom felé közlekedő 2036 sz. vonat (Z72) a 3. vágányról a „hideg bal” – „lokál” vágányokon keresztül járt ki Rákosrendező felé. Az esemény idején a Záhony felé közlekedő 606 sz. vonat (Bereg-Kraszna InterCity) a 11. vágányról járt ki a „Cegléd jobb” vágányon Kőbánya-Teher felé. A 6. vágányról induló, Szob felé közlekedő 2346 sz. vonatnak (G70) a „hideg jobb” vágányon keresztül kellett volna kijárnia Rákosrendező felé. A Vác felől érkező 22425 sz. vonatot (szerelvényvonat) pedig a 2346 sz. vonat kihaladása után annak helyére, a 6. vágányra tervezték bejáratni.

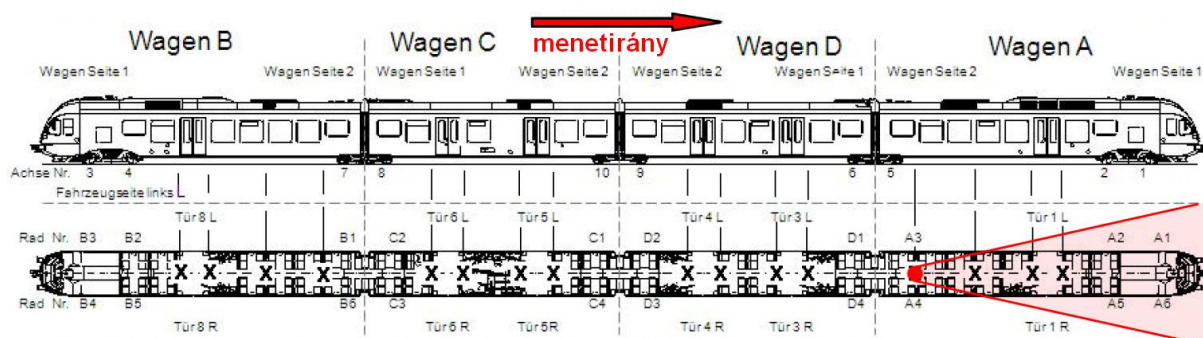
11. ábra: a vizsgálathoz felhasznált utastéri kamera látómezeje

A fentiek alapján tehát kijelenthető, hogy a 22425 sz. vonat „Megállj!” állású „G” jelző mellett haladt el. Megvizsgálva a motorvonat zárláncú utastéri kamerafelvételeit (12-13. ábra) a Vb arra a következtetésre jutott, hogy a mozdonyvezető közvetlenül a 2036 sz. vonat elhaladása után azért indította meg a vonatát, mert az így kialakult forgalmi szituáció az elvárásaival megegyezett, azaz miután Budapest-Nyugati bejáratán feltartóztatásra került, majd 8,5 percet várakozott, a mozdonyvezető gondolataiban elmerülve (tudatosan vagy tudat alatt) arra a téves következtetésre juthatott, hogy a szemből kihaladó 2036 sz. vonat miatt kellett a bejáraton megállnia és eddig annak a kihaladására kellett várnia. A Vb véleménye szerint a helyszíni meghallgatása során a mozdonyvezető azért nyilatkozhatta többször is azt, hogy az eset idején a „G” jelzőn egy sárga fényt látott, mert valójában nem tudott egyértelműen visszaemlékezni a jelzőre, az emlékezete összekavarodott, és az utolsó emlékképe a „G” jelzőről az előző fordulójában azon tapasztalt egy nyugodt sárga fény volt.

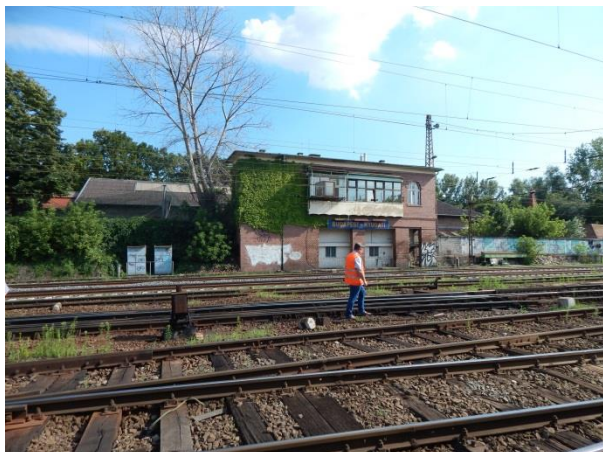
14. ábra: Budapest-Nyugati II. torony

A gyakorlatban a váltókezelők nem feltétlenül az ÁVU szerint meghatározott módon látják el a feladataikat: az ÁVU-ban meghatározottakkal ellentétben egyszerre nem csak az egyik, hanem többnyire mindkét váltókezelő részt vesz a vágányutak beállításában, így a tér megfigyelésére kialakított, homlokzati síkból kiugró ablaknál álló váltókezelő is ugyanúgy állít emelőket, míg a másik váltókezelő is ugyanúgy nyomon követi a mozgásokat a többi, homlokzati síkból nem kiugró ablakon keresztül. Összeszokottságuktól függően a munkát még csak nem is feltétlenül területi hatály alapján osztják meg: egy vágányút beállítás elrendelésekor mind a két váltókezelő tisztában van azzal, hogy melyik váltónak és retesznek milyen állásban szükséges állnia, és a hozzájuk közelebb lévő emelőktől egymás felé elindulva a találkozásig átállítják azokat, amelyeket szükséges. Előfordul továbbá olyan is, hogy a forgalmi szolgálattevő tevékenységét folyamatosan figyelemmel kísérve, amennyiben menetrend szerint zajlik a közlekedés, a forgalmi technológia szerinti vágányutakat gyakran akár rendelkezés nélkül, maguktól is beállítják. A munkafolyamatok tehát a forgalom gördülékeny lebonyolítása érdekében a II. sz. állítóközpontban az éppen szolgálatot teljesítők szokásai és rutinja alapján, de nem feltétlen egzaktul meghatározható módon zajlanak.

Ugyan az ÁVU szigorúan elhatárolja a feladatokat, a gyakorlatban azonban ezt esetenként figyelmen kívül hagyják. Emiatt előállhat az a helyzet, hogy a váltókörzetet percekig senki nem figyeli meg. Tehát az, hogy a II. sz. állítóközpontban szolgálatot teljesítő három fő közül végül egyikük sem vette észre, hogy a bejárat jelző előtt huzamosabb ideig várakozó 22425 sz. vonat engedély nélküli mozgásba kezdett, majd közel másfél percen keresztül, majd nem egy kilométert haladva engedély nélkül szembeközlekedett egy kihaladó vonattal, tekinthető akár a fenti igen rugalmas, de kevésbé szigorú és fegyelmezett munkaszervezés negatív következményének.

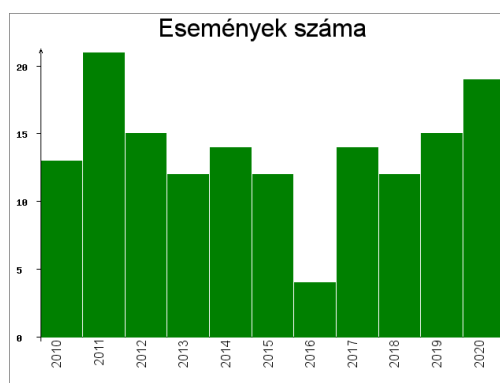
Az országos vasúti pályahálózaton a KBSZ-hez bejelentett jelzőmeghaladások száma az elmúlt évtizedben évente átlagosan 14 körül alakult (16. ábra). Ezek közül 2010-2020 között a KBSZ összesen 59 db ilyen esemény szakmai vizsgálatát folytatta le, melyekről a Zárójelentések elérhetők a KBSZ honlapján. Noha a vizsgált esetek legnagyobb részében a vészhelyzet időbeni felismerése és/vagy a biztonsági berendezések beavatkozása miatt szembeközlekedésre és

**16. ábra: a KBSZ-hez bejelentett, országos vasúti pályahálózaton történt jelzőmeghaladások számának alakulása 2010-2020 között**
