# Untersuchungsbericht

Aktenzeichen: 60uu2017-07/003-3323

## Gefährliches Ereignis im Eisenbahnbetrieb

Ereignisart:	Bahnübergangsunfall
Datum:	17.07.2017
Zeit:	21:15 Uhr
Bahnhof:	Hohenlimburg
Gleis:	042
Kilometer:	17,335

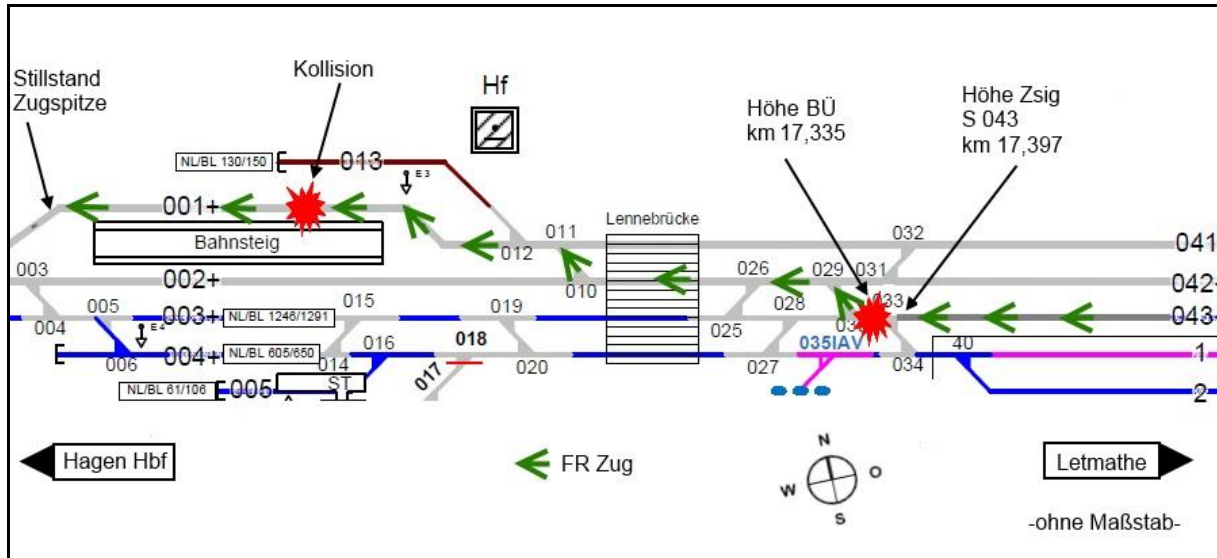
Abb. 2: Systemskizze

Die Fdl-in hatte dieses Ereignis beobachtet und forderte den Tf der Zuglokomotive mittels Zugfunk auf, sofort anzuhalten. Der Tf des vorderen Zugteils hielt daraufhin seinen Zug an.

Noch während des GSM-R Gespräches zwischen dem Tf und der Fdl-in prallte der hintere Zugteil auf den nun stehenden, vorderen Zugteil.
