COMISIÓN DE INVESTIGACIÓN  
DE ACCIDENTES FERROVIARIOS

*Investigación del accidente  
nº 0036/2010 ocurrido el 10.07.2010*

**Informe final**

INFORME FINAL SOBRE  
EL ACCIDENTE FERROVIARIO Nº 0036/2010  
OCURRIDO EL DÍA 10.07.2010  
ENTRE LAS ESTACIONES DE UGAO-MIRABALLES Y LLODIO (ÁLAVA)

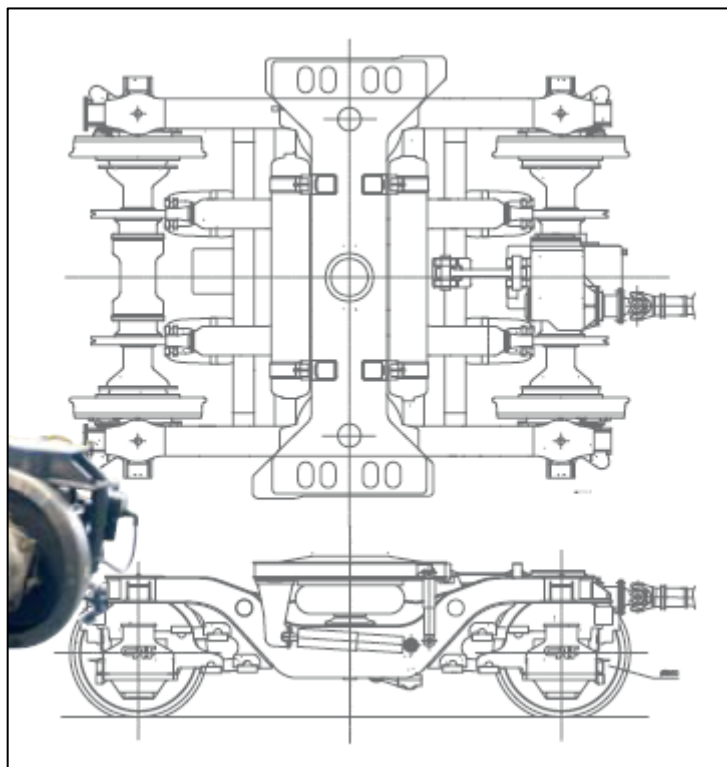
El casquillo deslizante es el sistema que hace que las ruedas queden enclavadas en el eje en un ancho u otro, en función de la vía por la que se vaya a circular. Son dos por eje y van en los laterales del mismo.
