INFORME FINAL SOBRE EL ACCIDENTE FERROVIARIO Nº0048/2008 OCURRIDO EL DÍA 12.10.2008

El día 12 de octubre de 2008, a las 13:15 horas, el tren LL-902, de la empresa ferroviaria Feve, realizaba maniobras de formación de trenes de mercancías cuando arrolla a una persona que caminaba por la caja de la vía 3 en la playa de vías de la estación de Pravia, en el P.K. 0,287. El lugar del accidente se sitúa en la línea 11 Ferrol-Gijón, perteneciente a la Red Ferroviaria de Interés General gestionada por Feve.

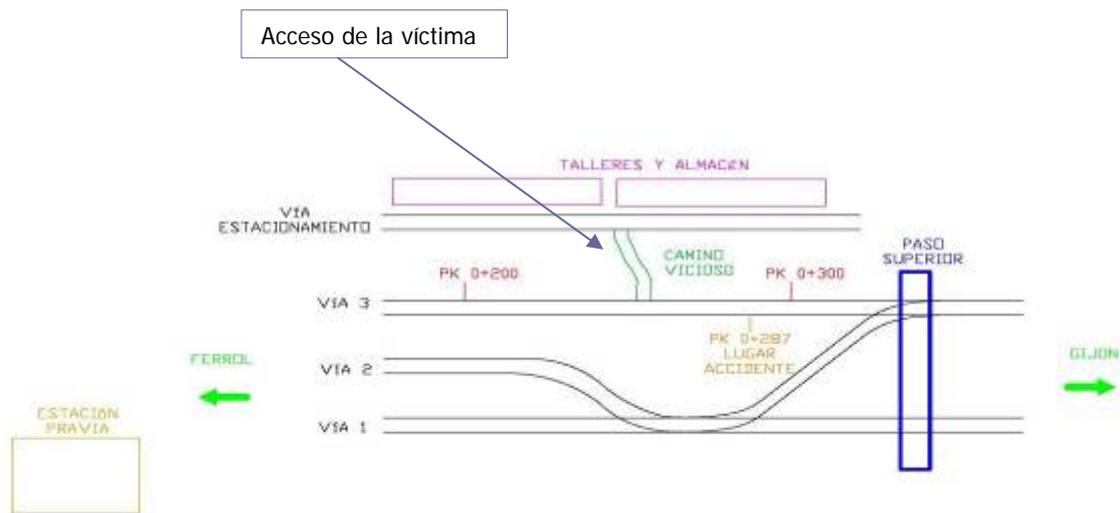
Día / Hora:	12.10.08/ 13:15
Lugar:	P.K. 0,287, playa de vías de la estación de Pravia
Línea:	11 Ferrol-Gijón
Trayecto:	Pravia-Avilés
Provincia:	Asturias

El tren LL-902, perteneciente a la empresa ferroviaria Feve, compuesto por las locomotoras 1907-1915 y 8 plataformas, realizaba maniobras de formación de trenes de mercancías cuando arrolla a una persona que caminaba por la caja de la vía 3 de la playa de vías de la estación de Pravia.
