COMISIÓN DE INVESTIGACIÓN
DE ACCIDENTES FERROVIARIOS

Informe final

INFORME FINAL SOBRE
EL ACCIDENTE FERROVIARIO Nº 0017/2011
OCURRIDO EL DÍA 23.04.2011
ENTRE LAS ESTACIONES DE BELLVITGE-AGUJA 674+835
Y BARCELONA SANTS (BARCELONA)

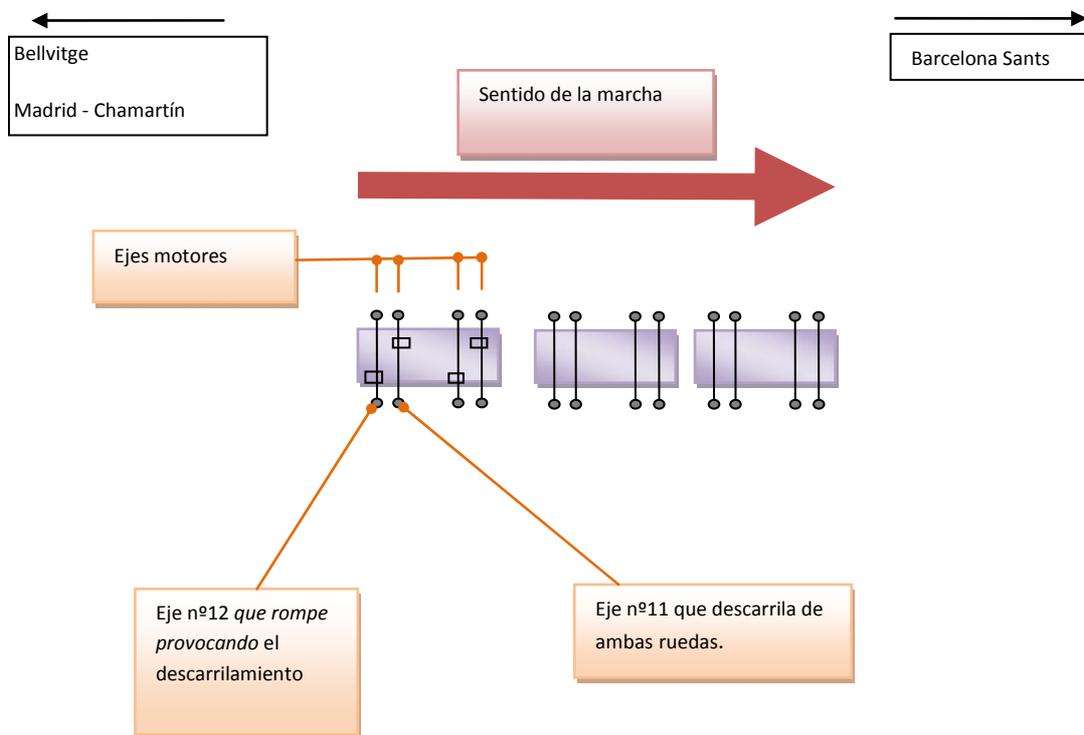
Rueda descarrilada del eje 12 del lado derecho en el sentido de la marcha. Fuente: Renfe Operadora

Material rodante: rotura del eje número doce, así como daños en la timonería del freno de este eje, en el cojinete exterior de la reductora y en algunos elementos del bastidor del bogie correspondiente.

El día 03/05/2011 en el TCR de Vilanova i la Geltrú, una vez se han independizado los ejes del bastidor del bogie descarrilado, se le realiza ensayo de ultrasonidos al eje número doce, detectándose una fractura aproximadamente a 567 milímetros del extremo del eje. Seguidamente se procede al decalado del rodamiento, observando la fractura total del eje y una fisura exterior en éste, por debajo de la pista interior del rodamiento externo de la reductora, que avanza hasta completar el 80% del diámetro del eje, rompiendo por debilitamiento la parte restante.

El accidente se produce por la rotura del último eje de la composición en el sentido de la marcha, provocado por la existencia en la zona de tracción del eje motor de una fisura, muy posiblemente producida por un arco eléctrico, generado por mal funcionamiento de la toma de tierra.
