COMISIÓN DE INVESTIGACIÓN
DE ACCIDENTES FERROVIARIOS

*Investigación del incidente
nº 0074/2012 ocurrido el 06.12.2012*

INFORME FINAL SOBRE
EL INCIDENTE FERROVIARIO Nº 0074/2012
OCURRIDO EL DÍA 06.12.2012
EN LA ESTACIÓN DE LAVIANA (ASTURIAS)

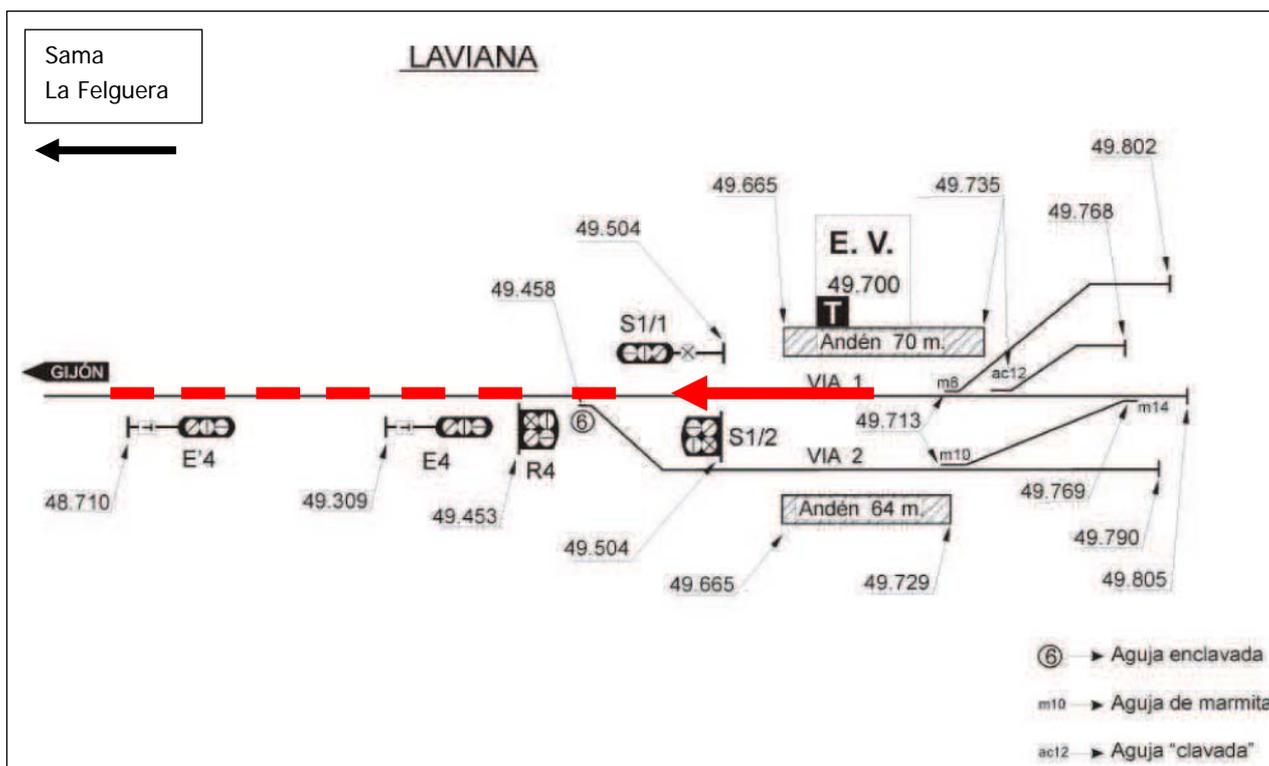
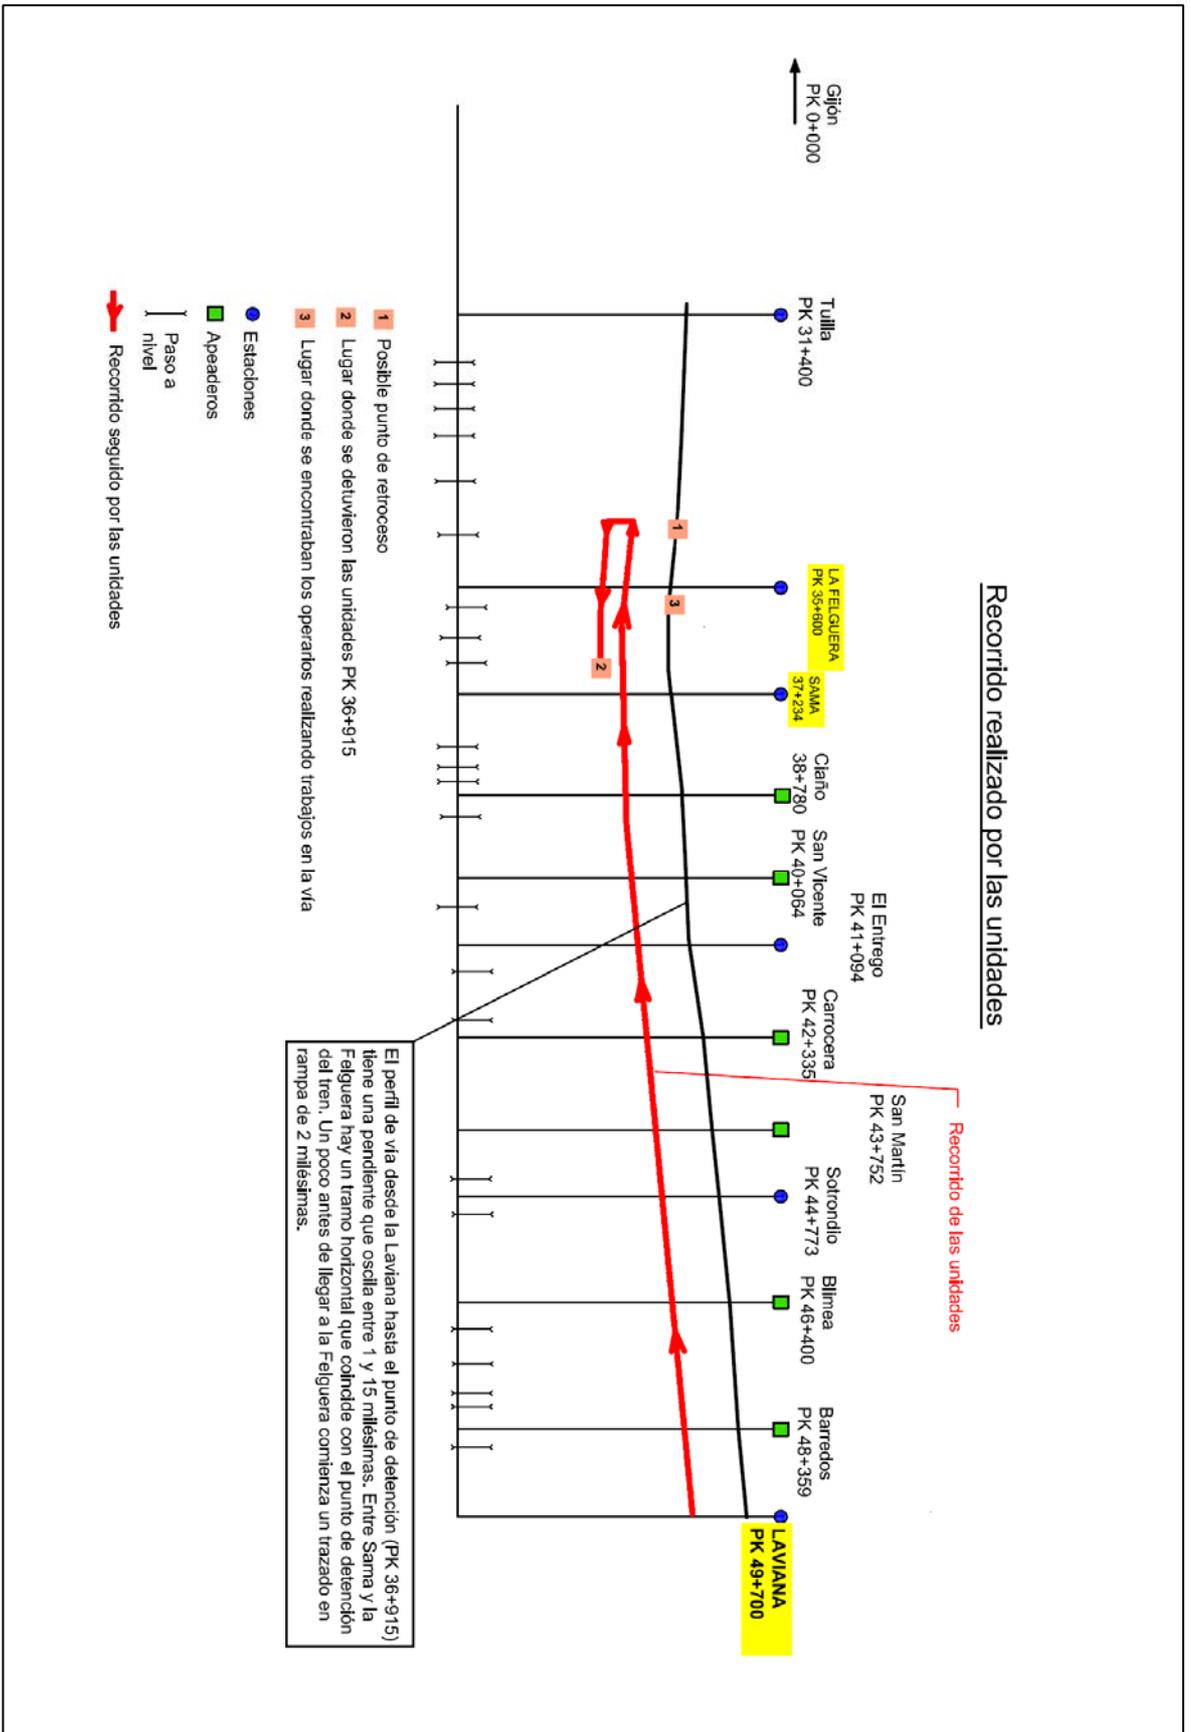
Croquis: (Fuente Feve)

Una vez que se tiene conocimiento de los hechos por el puesto de mando, envían un maquinista al lugar de los hechos para retirar la UTE hacia Laviana y dejar la vía expedita, posteriormente se traslada la unidad a los talleres de El Berrón para proceder a su inspección.

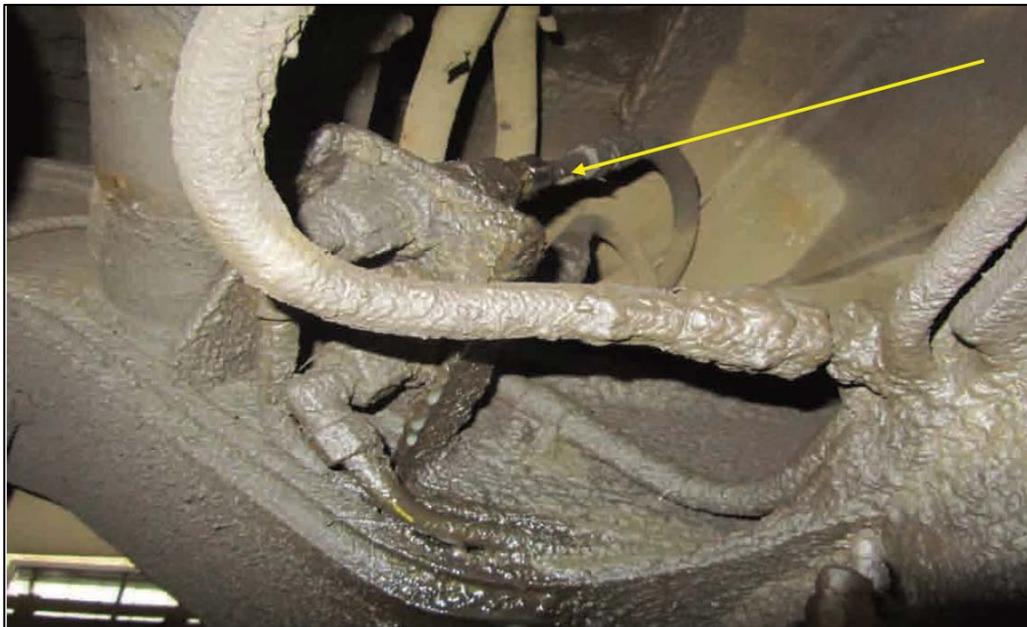
Detalle de la pérdida de líquido hidráulico del freno de estacionamiento. (Fuente Feve).

La última R1 se realizó con fecha 02/11/2012, cuando la unidad 3532-6532 contaba con 985.409 km. En esta revisión se verifica el desgaste de las pastillas de freno, el estado de la timonería y los discos de freno, además se comprueba el funcionamiento del freno de mano, la aplicación del freno de urgencia y el mantenimiento de la presión en la TFA, no constando en el documento ninguna anomalía en los elementos inspeccionados.

La UTE 3532-6532 inicia el movimiento por el fallo del freno de estacionamiento (freno de mano), ya que en cabina indicaba que estaba apretado cuando en realidad no realizaba la acción de enfrenado del tren. También falla el freno neumático por pérdida de presión en la TFA porque, aunque al principio estaba apretado correctamente, al cabo de un tiempo quedó liberado debido a una defectuosa estanqueidad en el sistema de aire comprimido.

Se aprecia una inconsistencia en cuanto a la ejecución del plan de mantenimiento del vehículo, ya que 34 días antes del incidente la UTE pasó una revisión R1, en la que se comprobaron los sistemas de freno sin encontrarse ninguna anomalía. No obstante, nueve días después de la anteriormente citada R1 se emite una orden de trabajo por quedar el freno de estacionamiento de la RC 6532 inútil. Reparado dicho freno de estacionamiento, 25 días después (día del incidente) vuelve a fallar éste junto con el freno neumático.
