COMISIÓN DE INVESTIGACIÓN
DE ACCIDENTES FERROVIARIOS

*Investigación del accidente
nº 0051/2012 ocurrido el 19.07.2012*

INFORME FINAL SOBRE
EL ACCIDENTE FERROVIARIO Nº 0051/2012
OCURRIDO EL DÍA 19.07.2012
ENTRE LAS ESTACIONES DE VILLA DEL RÍO Y MONTORO (CÓRDOBA)

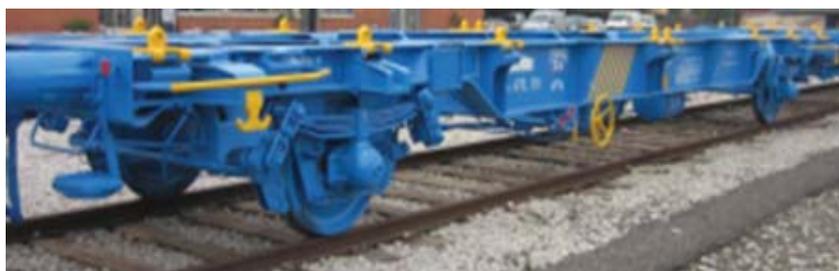
Vagón MC

El vagón descarrilado es un MC3FE, nº UIC 227144333050 y su cargamento un contenedor MSKU 812057-0.

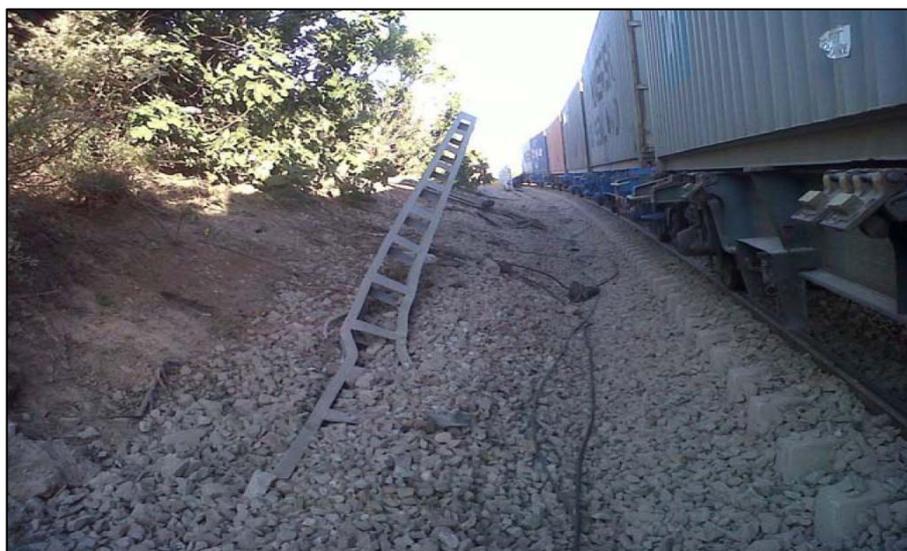
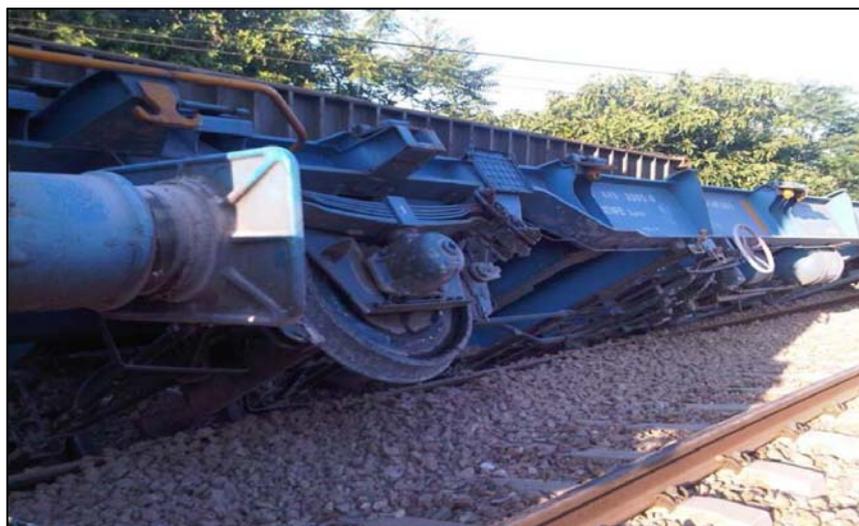
Infraestructura: daños en la catenaria a lo largo de un kilómetro y catorce postes de electrificación afectados, además daños en la infraestructura entre los PKs 393+500 y 396+900, cuya valoración total según Adif asciende a 1.067.653,87 €.
