COMISIÓN DE INVESTIGACIÓN
DE ACCIDENTES FERROVIARIOS

*Investigación del accidente
nº 0048/2013 ocurrido el 20.05.2013*

Informe final

INFORME FINAL SOBRE
EL ACCIDENTE FERROVIARIO Nº 0048/2013
OCURRIDO EL DÍA 20.05.2013
ENTRE TORREMEJÍA Y ALMENDRALEJO (BADAJOZ)

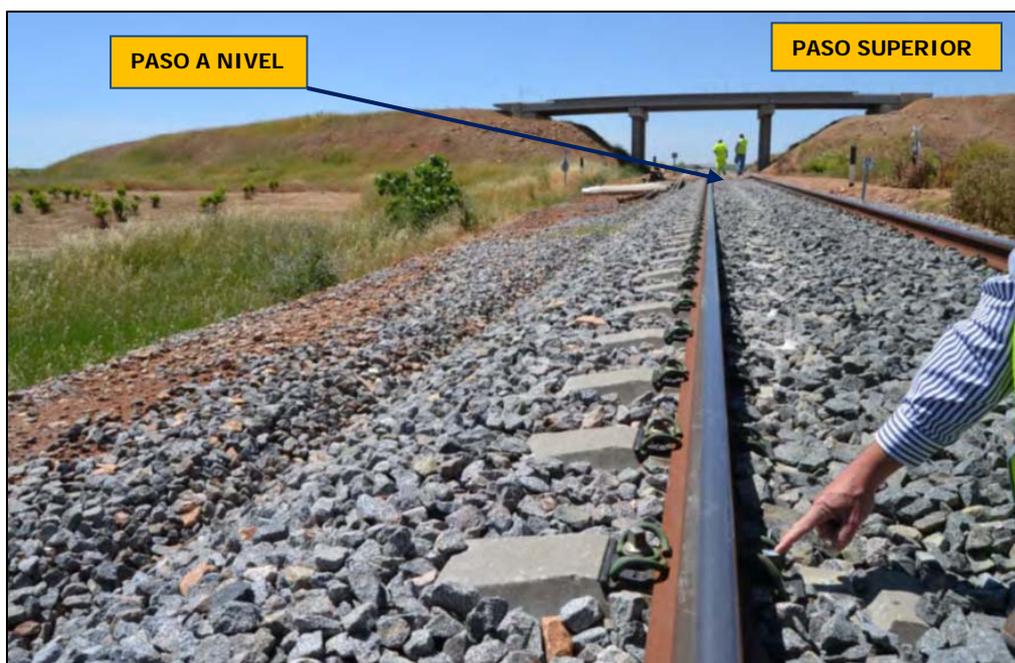
El punto de inicio del descarrilamiento corresponde al PK 25+564 y se sitúa entre la señal avanzada y la señal de entrada a la estación de Almendralejo de la línea 516 Mérida – Los Rosales, en un tramo de alineación recta y perfil en rampa de 9,82 milésimas. La superestructura está constituida por carril de 54 kg/ml en barra larga soldada montada sobre traviesas polivalentes de hormigón tipo monobloc PR-01 con sujeción elástica Vossloh.

Próximo al punto "0", origen del descarrilamiento, se encuentra un paso a nivel clase A (PK 25+661 teórico, PK 25+615 real) denominado "Camino de Mérida a Almendralejo", cuyas instalaciones resultaron dañadas.

Existe un paso superior en construcción en el PK 25+676 que eliminará el mencionado paso a nivel.
