| | <b>MINISTERIO<br/>DE FOMENTO</b> | SUBSECRETARÍA | Investigación del accidente<br>nº 0036/2013 ocurrido el 26.03.2013 |
| | | COMISIÓN DE INVESTIGACIÓN<br>DE ACCIDENTES FERROVIARIOS | <b>Informe final</b> |

**INFORME FINAL SOBRE  
EL ACCIDENTE FERROVIARIO Nº 0036/2013  
OCURRIDO EL DÍA 26.03.2013  
ENTRE URDA Y MALAGÓN (TOLEDO)**

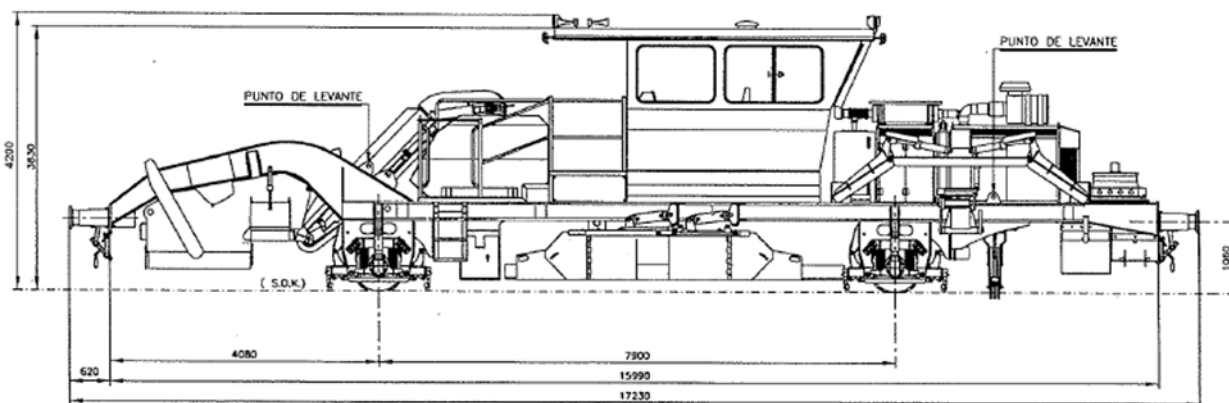
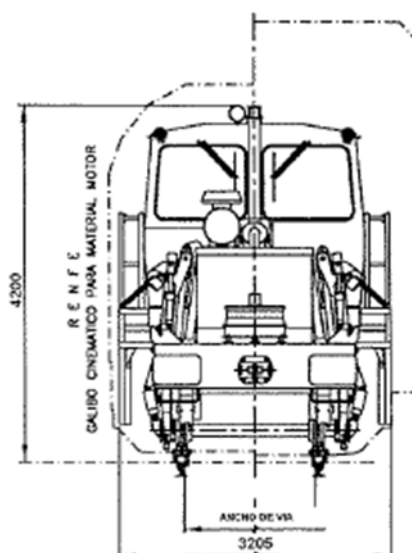
La perfiladora descarrilada de 35 toneladas, longitud de 17 metros y dos ejes motrices (nº 43464 – el fracturado - y nº 30999) podía circular a una velocidad máxima 100 km/h tanto remolcada como autopropulsada.
