COMISIÓN DE INVESTIGACIÓN
DE ACCIDENTES FERROVIARIOS

*Investigación del accidente
nº 0042/2013 ocurrido el 26.05.2013*

INFORME FINAL SOBRE
EL ACCIDENTE FERROVIARIO Nº 0042/2013
OCURRIDO EL DÍA 26.05.2013
EN LA ESTACIÓN DE SEVILLA - SANTA JUSTA (SEVILLA)

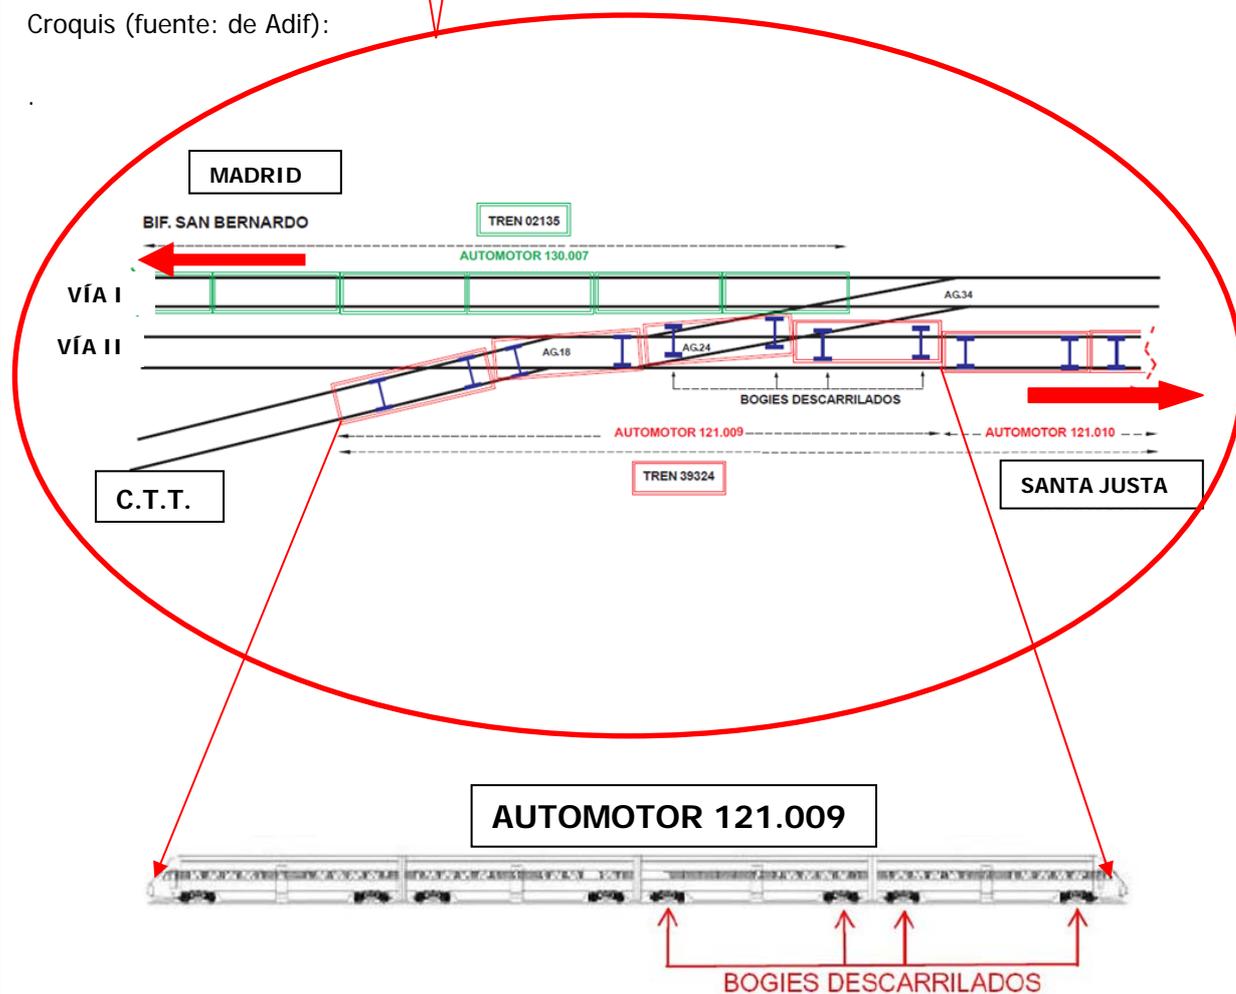
Croquis (fuente: de Adif):

La composición vacía del tren de viajeros 39324 (ocho vehículos), formada por los automotores 121.010 y 121.009, es autorizada a realizar movimiento con marcha de maniobra, desde el Centro de Tratamiento Técnico (CTT) a la vía 10 de la estación de Sevilla Santa Justa. La composición inicia el movimiento desde la señal S2/1C en indicación de rebase autorizado y en su recorrido para acceder a dicha vía pasa por diferentes desvíos y en el nº 18, que permite el paso a vía general II, descarrila de los cuatro bogies de los dos primeros coches - ocho ejes - del automotor 121.009 que circulaba en cola del tren.

Los vehículos descarrilados invaden el galibo de la vía contigua y éstos colisionan con la cabeza motriz trasera del tren de viajeros 2135 que, circulando en ese momento en sentido contrario por la vía I, realizaba itinerario de salida desde la vía 7 de la citada estación con destino a Madrid Puerta de Atocha, procedente de Cádiz.

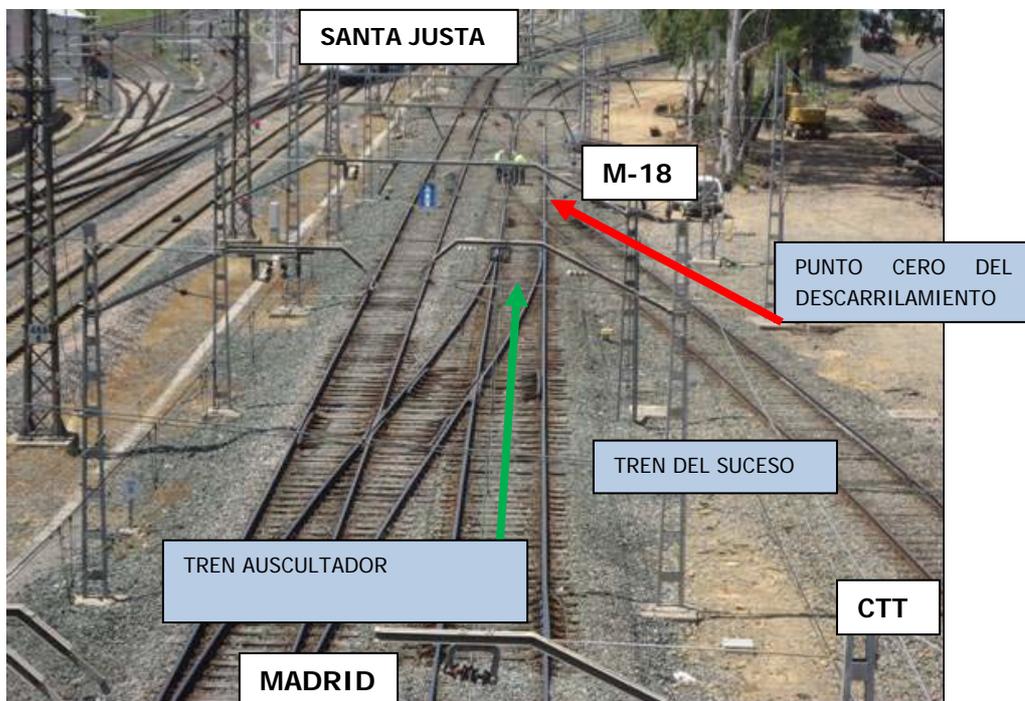
Tras el accidente se toman mediciones del ancho de vía cada metro en los 15 metros anteriores al "punto cero" (PK 570+580) del descarrilamiento y se comprueba que existe sobreamplio superior al admitido por la norma (NAV 7-3-2.0): ancho de vía en punto "0"/1.758 mm, en -1/1.756 mm y en -2/1.750 mm siendo el ancho máximo de 1.698 mm. También se verificó el mal estado de la sujeción de la vía, traviesas con grietas y tirafondos flojos.

También se verificó el mal estado de la sujeción de la vía, traviesas con grietas y tirafondos flojos.

| Destinatario final | Número | Recomendación |
|---|---|---|
| Adif | 42/13-1 | Hacer un plan de inspección específico de los desvíos situados en vías de acceso a instalaciones ferroviarias que soporten un número elevado de circulaciones. Ante la existencia de deficiencias de seguridad, actuar en consecuencia. |

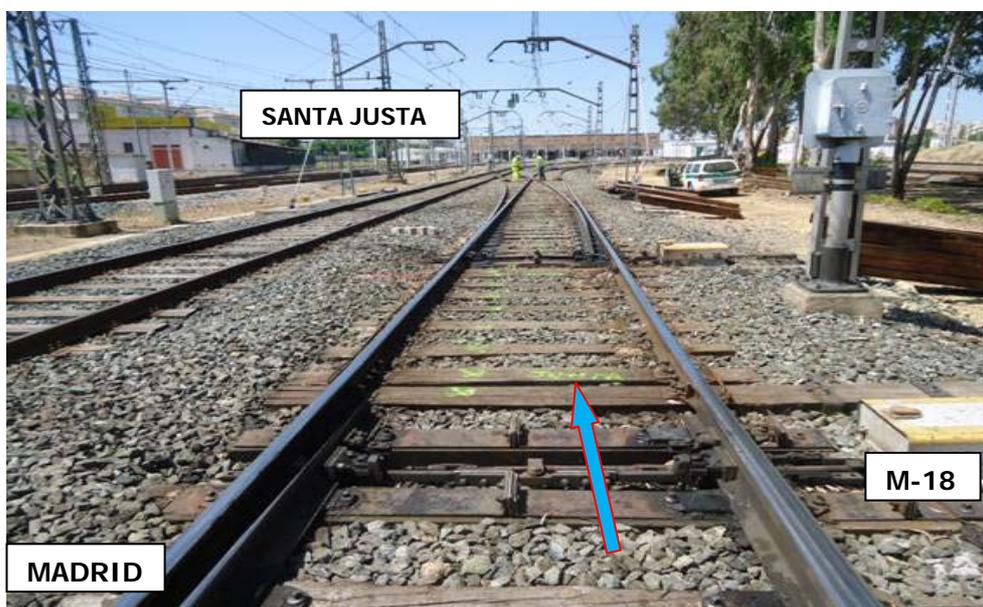
El accidente se produce por el fallo en la infraestructura, al encontrarse en estado deficiente las sujeciones y las traviesas del desvío nº 18, lo que permitió que la vía se abriera al paso del tren.
