COMISIÓN DE INVESTIGACIÓN
DE ACCIDENTES FERROVIARIOS

*Investigación del accidente
nº 0069/2013 ocurrido el 27.10.2013*

**INFORME FINAL SOBRE
EL ACCIDENTE FERROVIARIO N° 0069/2013
OCURRIDO EL DÍA 27.10.2013
EN LA ESTACIÓN DE BARCELONA SANT ANDREU ARENAL (BARCELONA)**

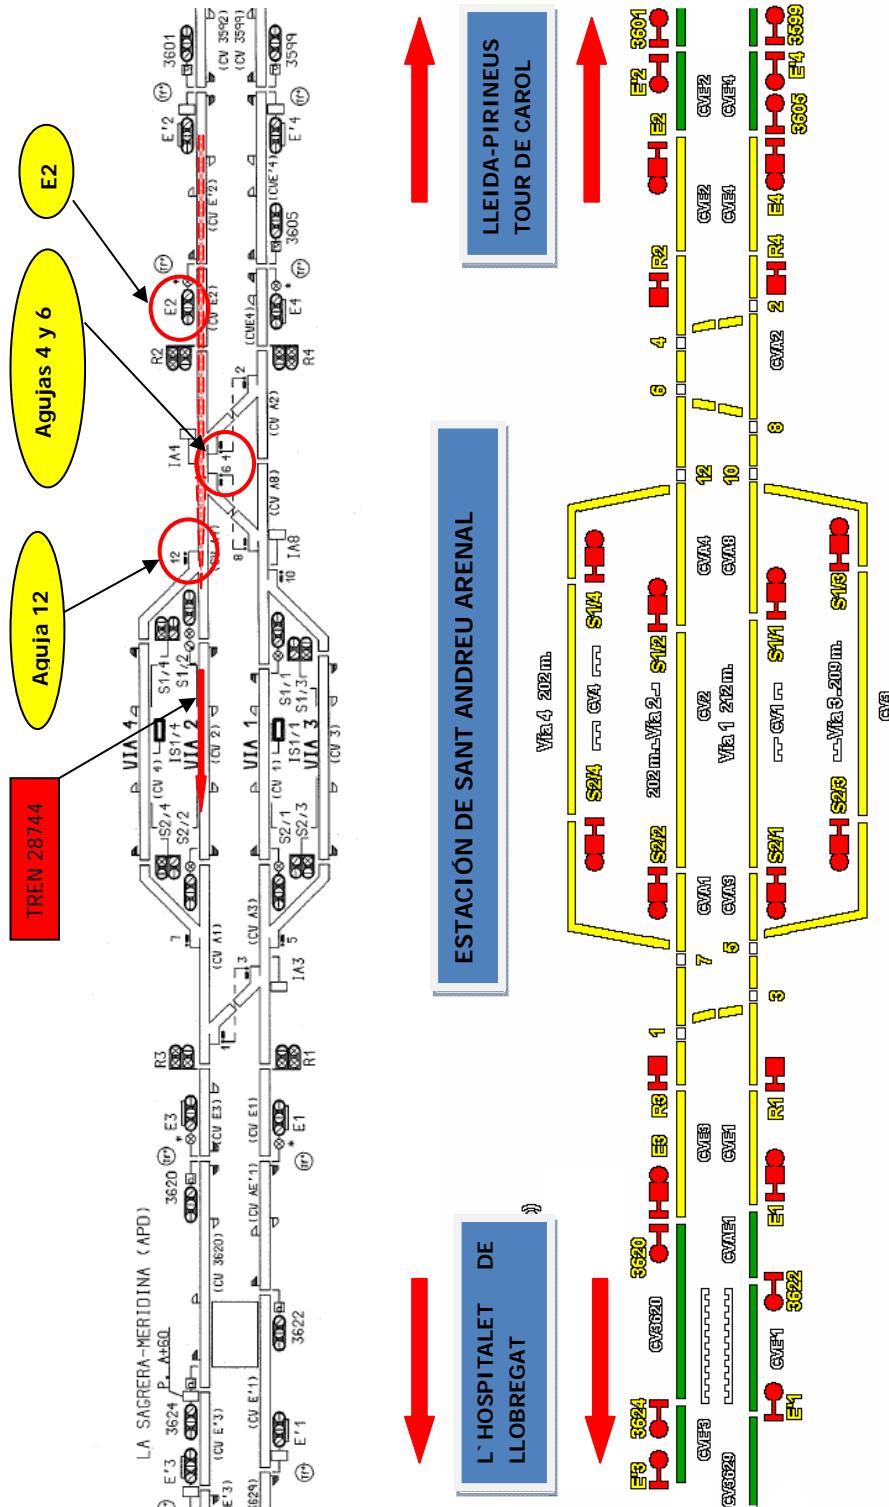
Croquis (fuente: Adif)

Como consecuencia, seguidamente se produce el descarrilamiento del último coche. Éste colisiona lateralmente con el andén de las vías 2/4 y se rompe la unión entre los dos últimos coches de la composición, produciéndose la rotura de las tuberías de freno y la consiguiente frenada de emergencia.

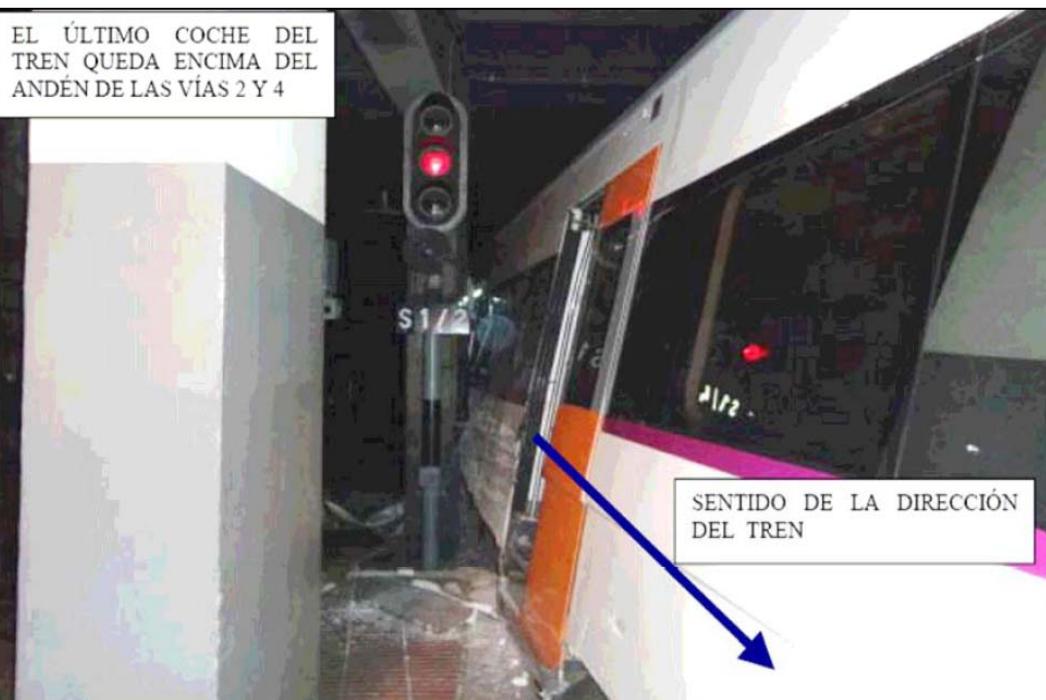
GANCHO, TUBERIAS NEUMATICAS Y CABLEADO ELECTRICO ROTO, EN LA UNIÓN DE LOS COCHES DE COLA E INTERMEDIO (114 R) DE LA UT 447114 SITUADA EN COLA DEL TREN 28744

A continuación, se produce el descarrilamiento del último coche. Éste colisiona lateralmente con los andenes 2/4 y se produce el desenganche entre los dos últimos coches de la composición, la rotura de las tuberías de freno y de los cables existentes entre ellos, y una frenada de emergencia.
