*Ministero delle Infrastrutture
e dei Trasporti*

GESTIONE EX D.G. PER LE INVESTIGAZIONI FERROVIARIE

Oggetto : Relazione finale d'indagine della Commissione ministeriale costituita con Decreto Dirigenziale n. 4 del 17/02/2014, relativa all'incidente ferroviario occorso il 01/12/2013 sulla linea Foggia-Metaponto, tratta PM Cervaro-Ordona, al treno 3546 dell'impresa ferroviaria Trenitalia.

*Relazione di indagine sull'incidente accaduto il
01.12.2013 sulla linea ferroviaria R.F.I. Foggia-Potenza
in corrispondenza della progressiva km 15+450.*

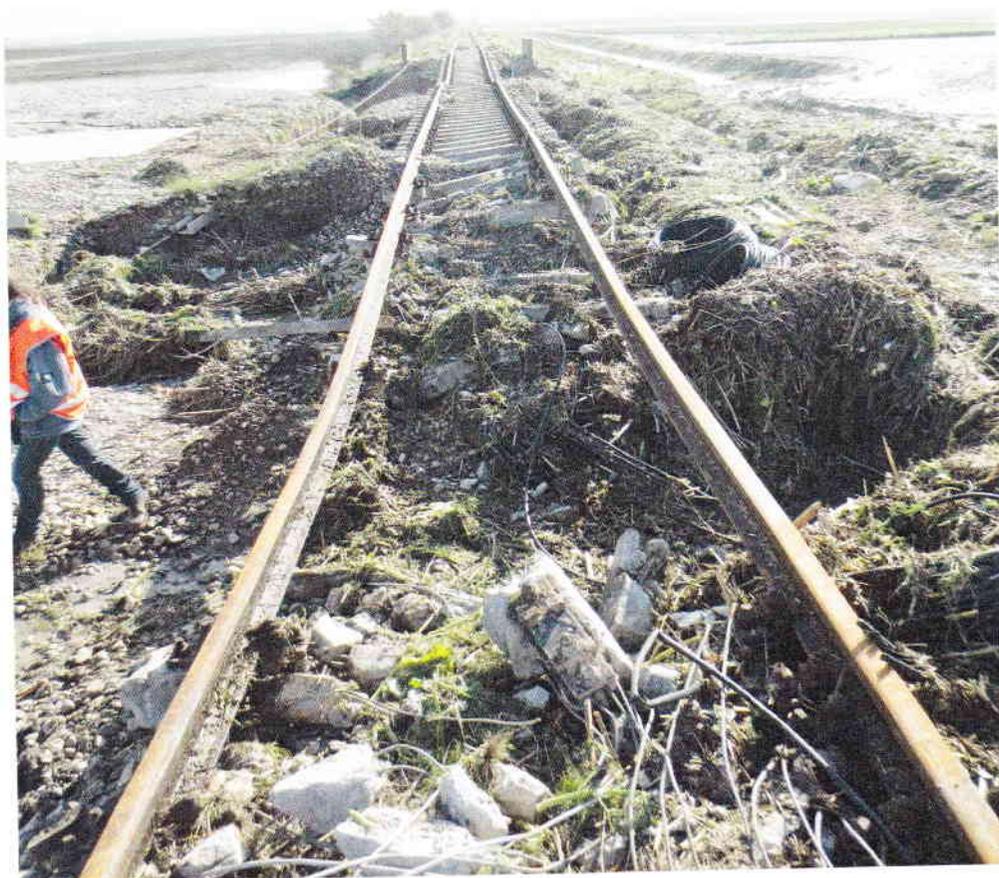
Svio del treno regionale n. 3546 dell'impresa ferroviaria *Trenitalia S.p.A.*, composto dalla sola automotrice Aln 668 mat. 3132, il giorno 01.12.2013, alle ore 22.48, mentre espletava servizio passeggeri fra le stazioni di *Potenza* e *Foggia*, diretto verso quest'ultima località, con a bordo due agenti e due passeggeri, rimasti tutti feriti.

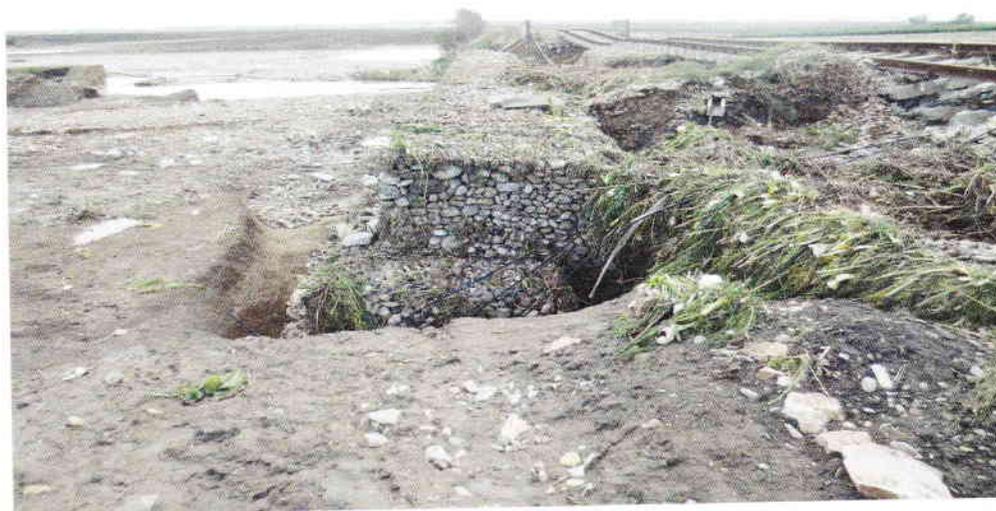
Per quanto concerne i danni materiali, sono risultati di notevole entità, quantificati per l'infrastruttura in circa € 1.400.000.

Meno rilevanti economicamente quelli riportati dal materiale rotabile; tuttavia lo stato di vetustà dell'automotrice Aln 668 potrebbe, all'atto pratico, rendere antieconomiche le riparazioni, ancorchè tecnicamente fattibili.

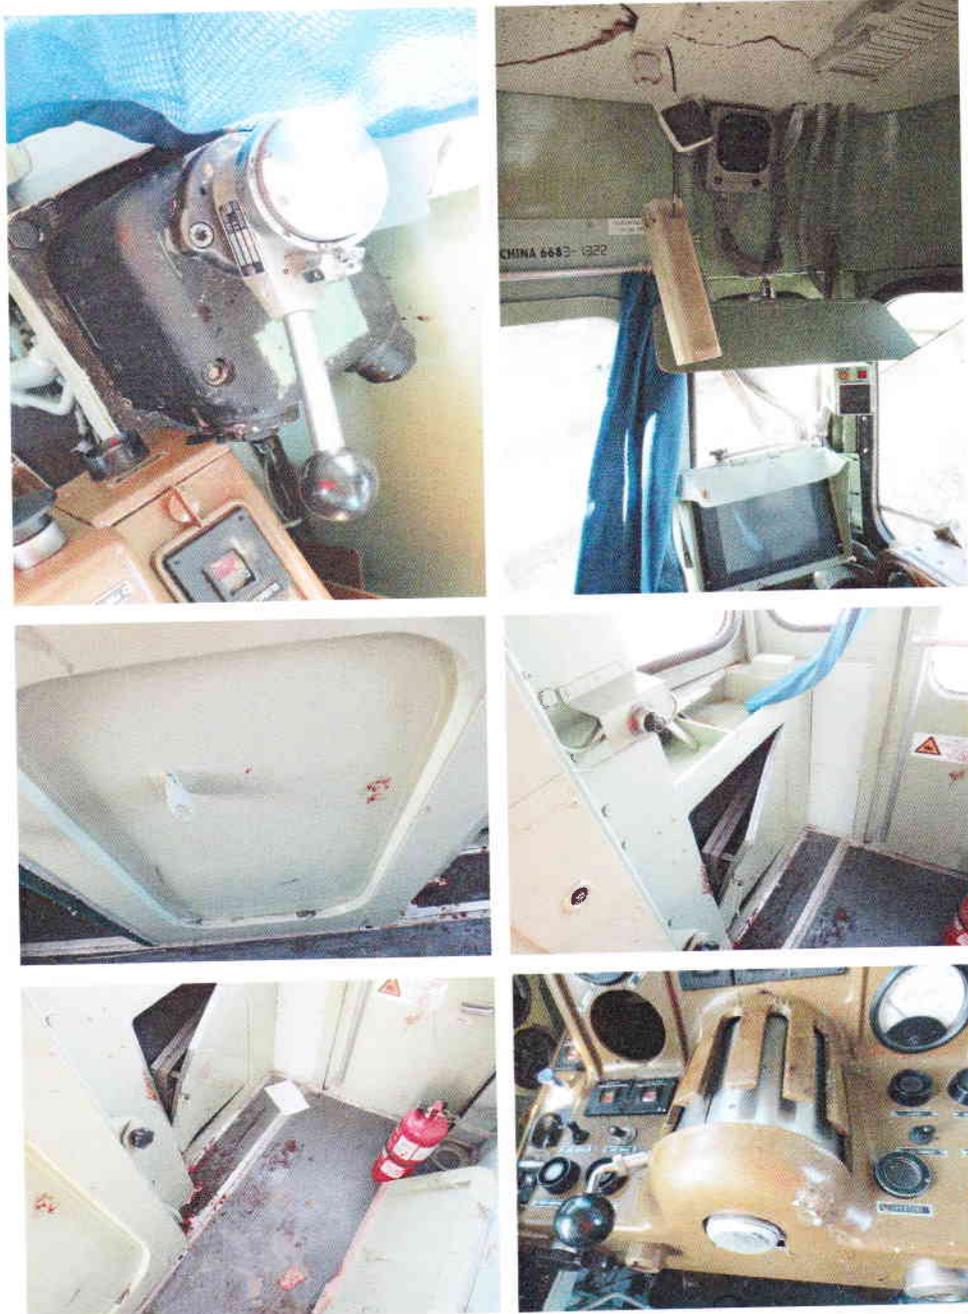
- Causa indiretta delle gravi lesioni riportate dagli agenti presenti a bordo del convoglio sono stati i numerosi spigoli e sporgenze presenti in cabina, su cui, per effetto degli scossoni e dei percuotimenti subiti nel corso del deragliamento, gli stessi hanno ripetutamente urtato.

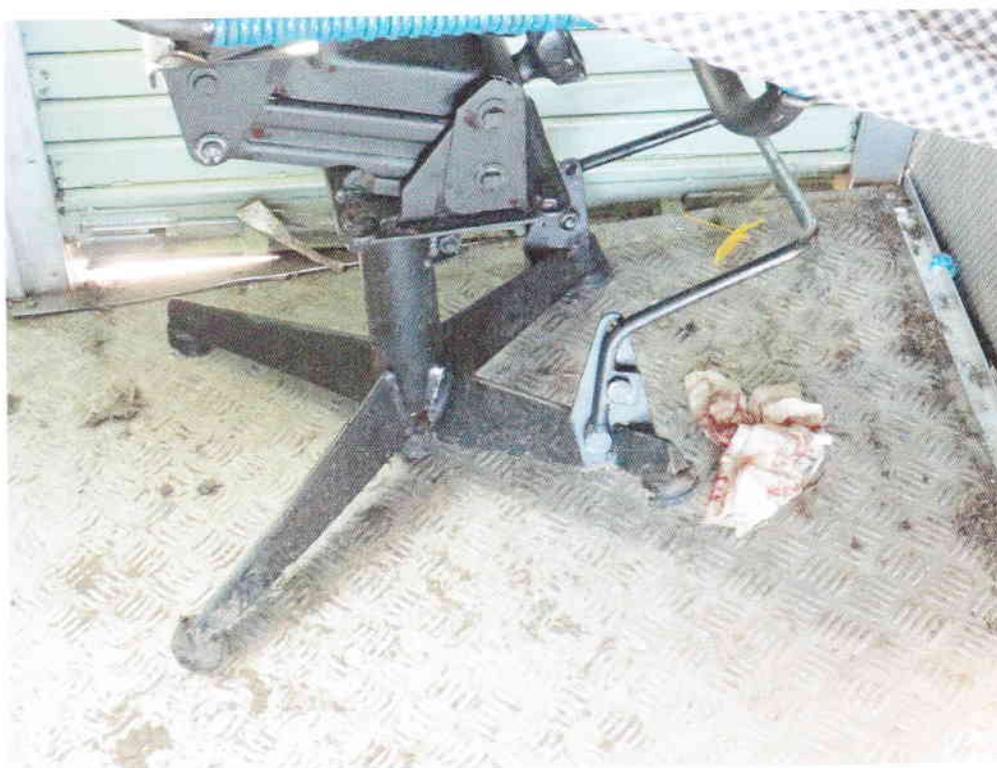
- Causa diretta delle gravi lesioni riportate da macchinista è stato anche il mancato ancoraggio del sedile del conducente sul pianale, che, in assenza di fissaggio, è stato in grado di muoversi autonomamente all'interno della cabina per effetto degli scuotimenti.
