**Ministero delle Infrastrutture e dei Trasporti**  
**Direzione Generale per le Investigazioni Ferroviarie**

**Relazione di indagine**

**Incidente Ferroviario del 07 gennaio 2013 PM Olmo (Arezzo)**

**Roma, 16 luglio 2014**

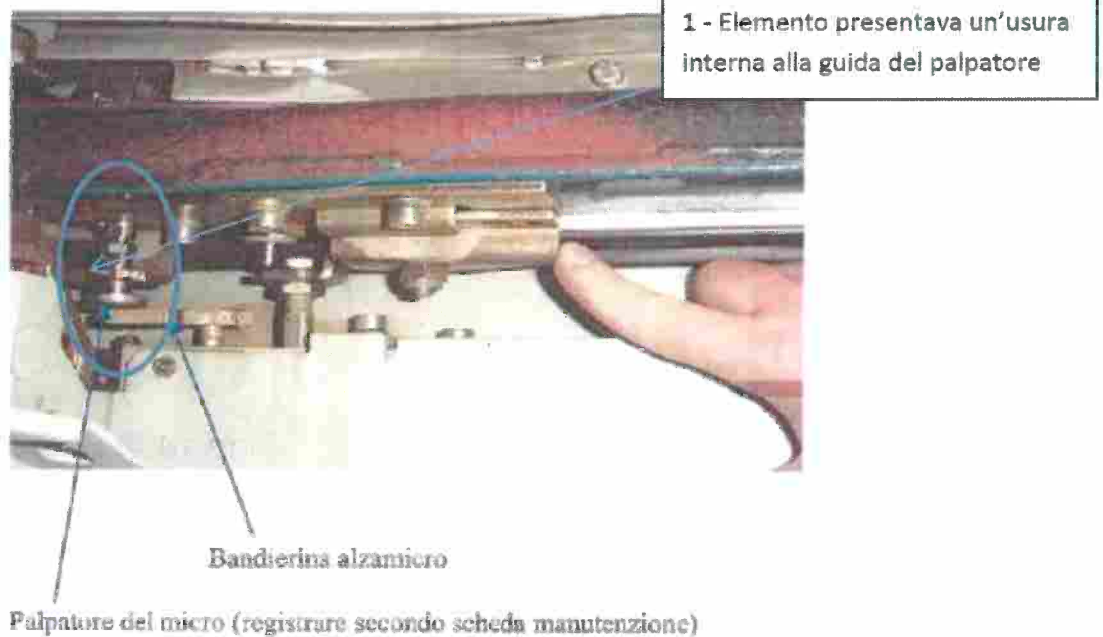
Foto 13

- un'usura presente sulla guida del palpatores del micro indicato con il numero 1 nella figura 5

Figura 5 - da Istruzione tecnica per la revisione porte - piastra pneumatica superiore

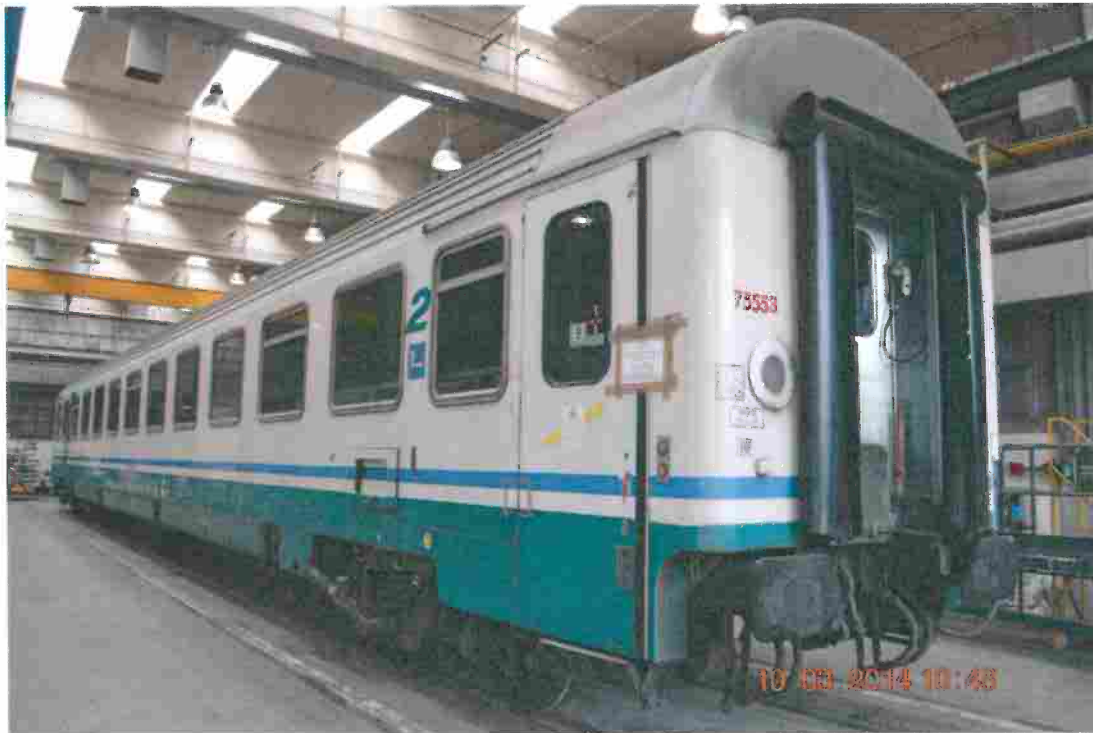
Figura 7 - Carrozza sotto sequestro (foto Polizia Scientifica)

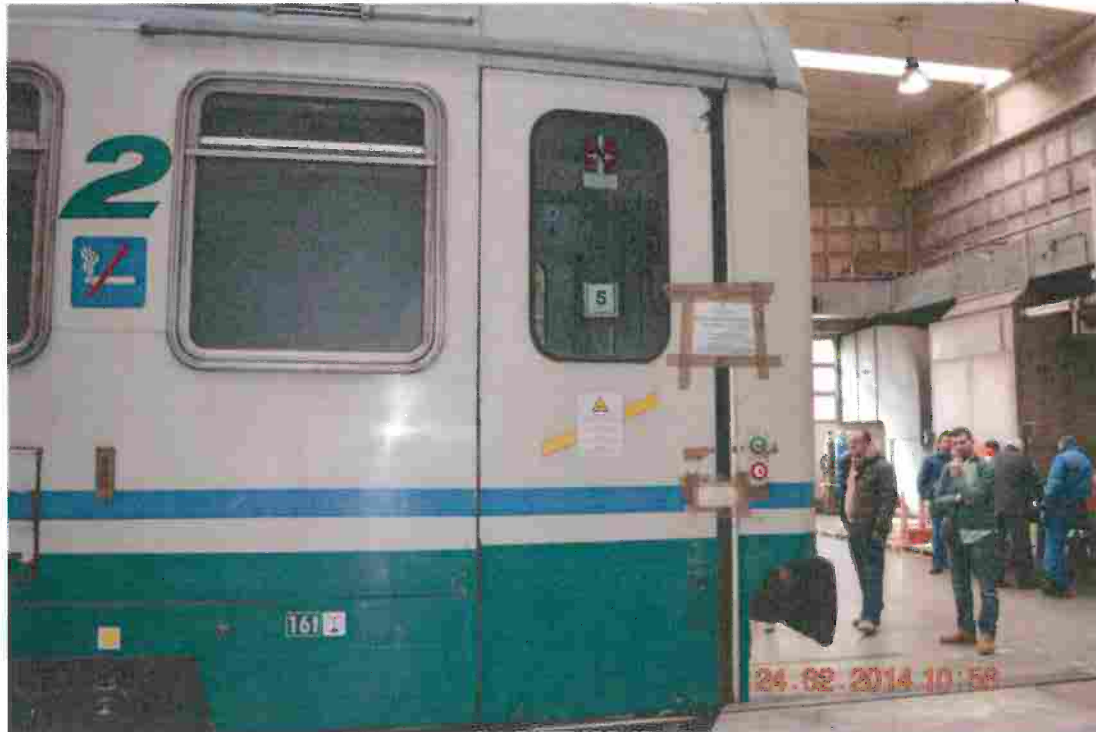
Figura 8 - Porta oggetto delle verifiche del CT Procura (foto Polizia Scientifica)

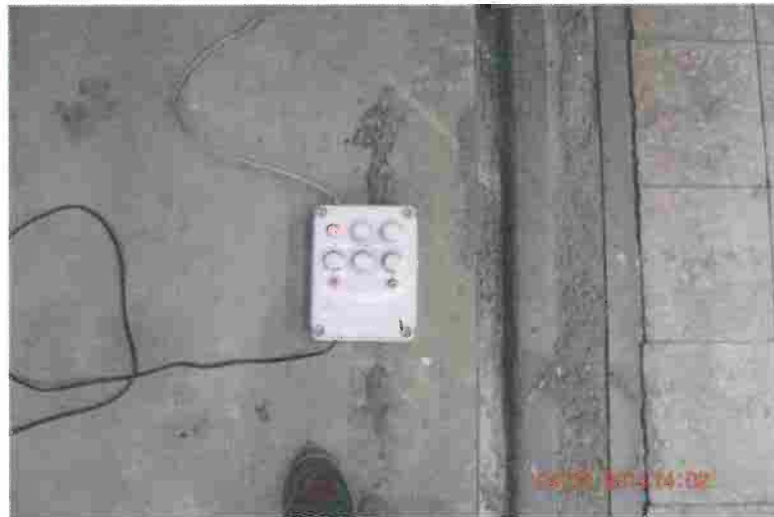
- verifica funzionalità porta. Tale verifica è stata eseguita utilizzando il simulatore che emula la presenza della locomotiva. (Si è constatato che la porta D1 rimaneva aperta anche se sul simulatore venivano segnate le porte chiuse e bloccate);
- verifica e rilievo dei giochi per la verifica delle regolazioni presenti sull'attuatore pneumatico superiore;
- smontaggio dell'anta;
- rilievo dei meccanismi di apertura/chiusura presenti sull'anta della porta D1.

Al termine delle operazioni sopra indicate si è constatato che sulla carrozza alimentata pneumaticamente e elettricamente, dopo aver applicato il simulatore che, come detto, consente di emulare la presenza della locomotiva, si è riprodotto lo stesso malfunzionamento osservato sul treno completo, il 16.01.2014, presso la Stazione di Trieste dalla PG e dal CTU e cioè la spia verde della centralina di lateralizzazione accesa ad indicare al macchinista porte tutte chiuse e bloccate quando invece la porta D1 carrozza 5 risultava aperta.

Figura 21 - Simulatore installato per comandare apertura / chiusura porte di salita (foto polizia Scientifica)

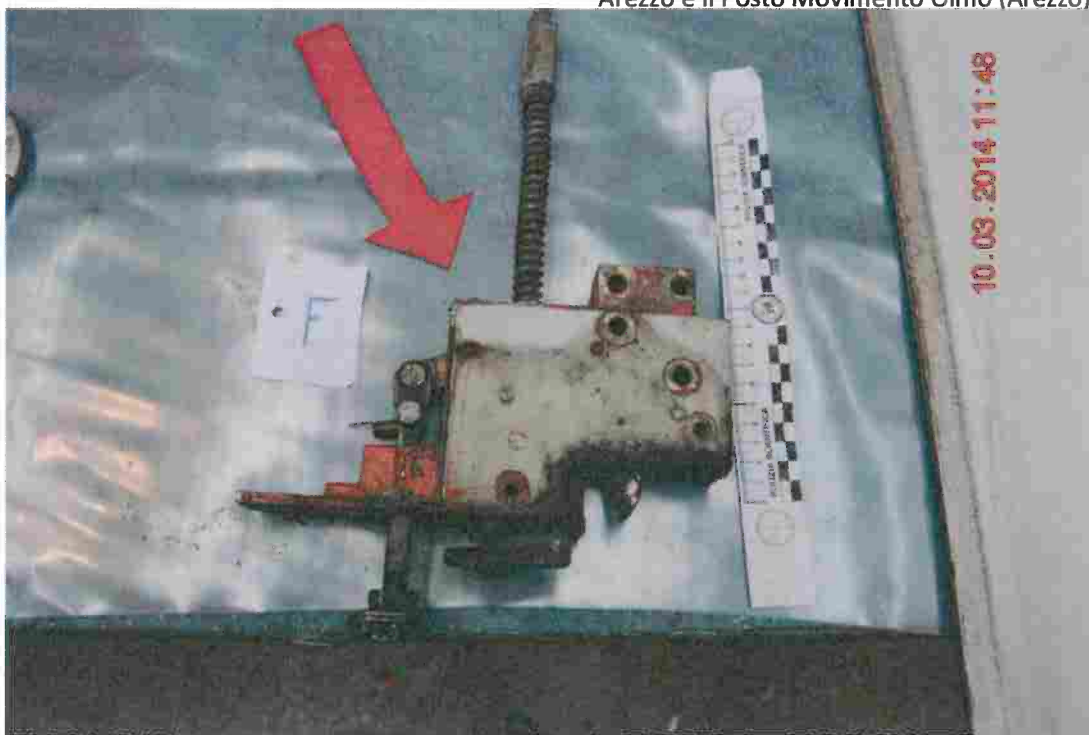
Figura 36 - Complesso chiavistello smontato (Foto Polizia Scientifica)

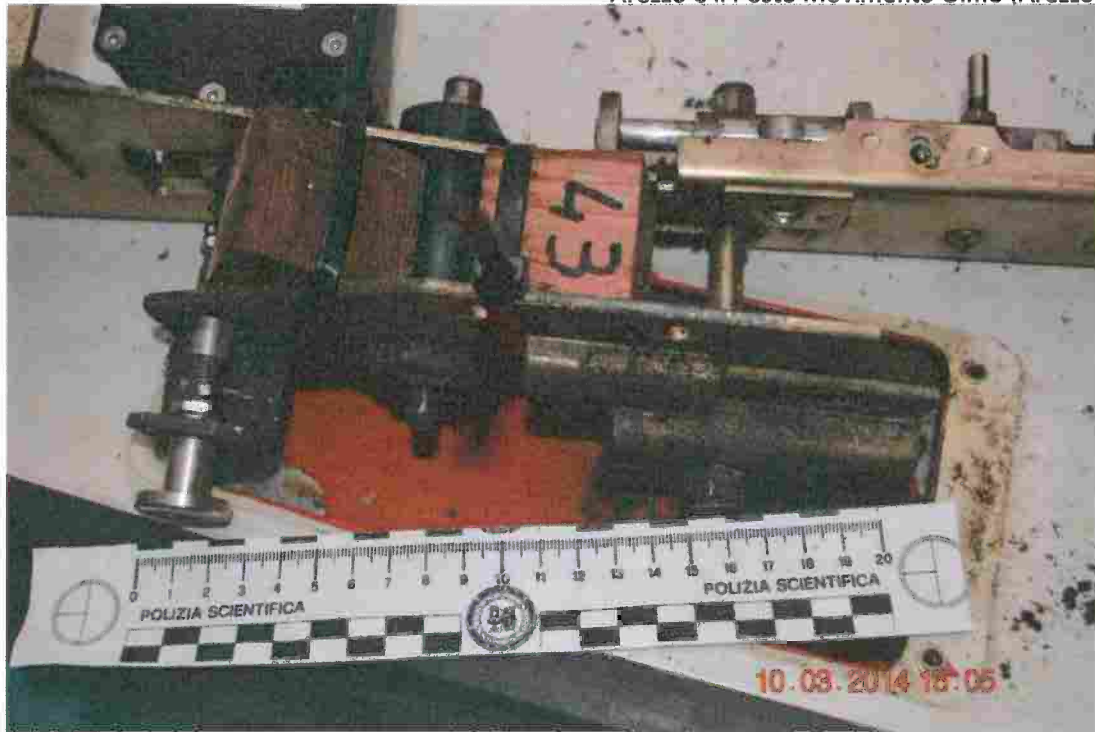
Al termine delle operazioni tutti gli elementi smontati sono stati assemblati utilizzando uno spessore di legno.

Figura 43 - componenti riassemblati al termine delle operazioni (Foto Polizia Scientifica)

Questa operazione è stata ritenuta necessaria per ricostruire la posizione degli organi smontati sia dalla parte fissa posta sulla carrozza che dalla parte mobile posta sull'anta.
