Ministero delle Infrastrutture e dei Trasporti

RELAZIONE DI INDAGINE

**COLLISIONE AL PASSAGGIO A LIVELLO Km 12+413 TRATTA
RODALLO CALUSO TRA TRENO REGIONALE n. 10027 E
AUTOARTICOLATO TRASPORTI ECCEZIONALI IN DATA 23.05.2018**

13 MAGGIO 2019

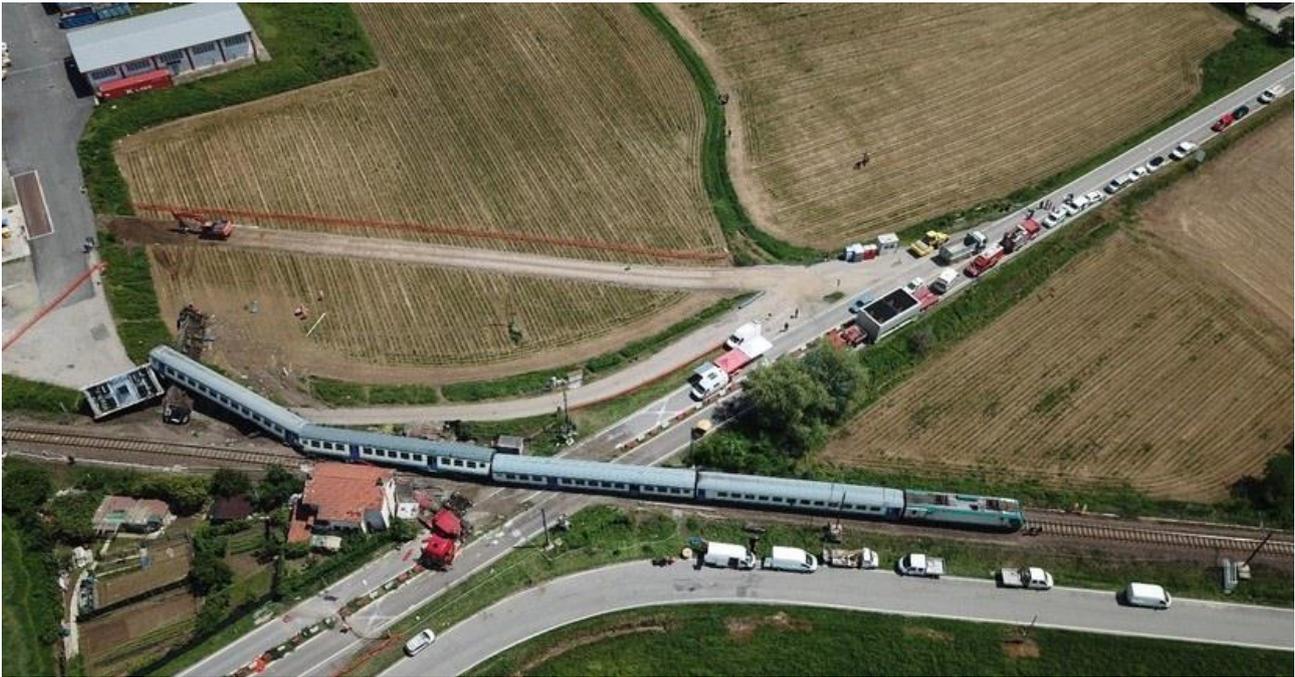
Figura 7 - Foto aerea sul luogo incidente (fonte Internet)

A seguito della collisione, la situazione dei rotabili era la seguente (**Figura 7**):

1. la vettura semipilota SP MD in testa al treno era sviata e rovesciata sul campo adiacente la linea ferroviaria;
2. la prima carrozza MDVE che seguiva la vettura semipilota era sovrapposta a questa e non aveva più i carrelli sotto;
3. la seconda carrozza MDVC risultava senza un carrello, con una sola sala sui binari ma ancora agganciata alla successiva terza carrozza (**Figura 8**);
4. le ultime due carrozze, una MDVC ed una UCX IR, erano ancora collegate al locomotore E 464 posto in coda al convoglio.

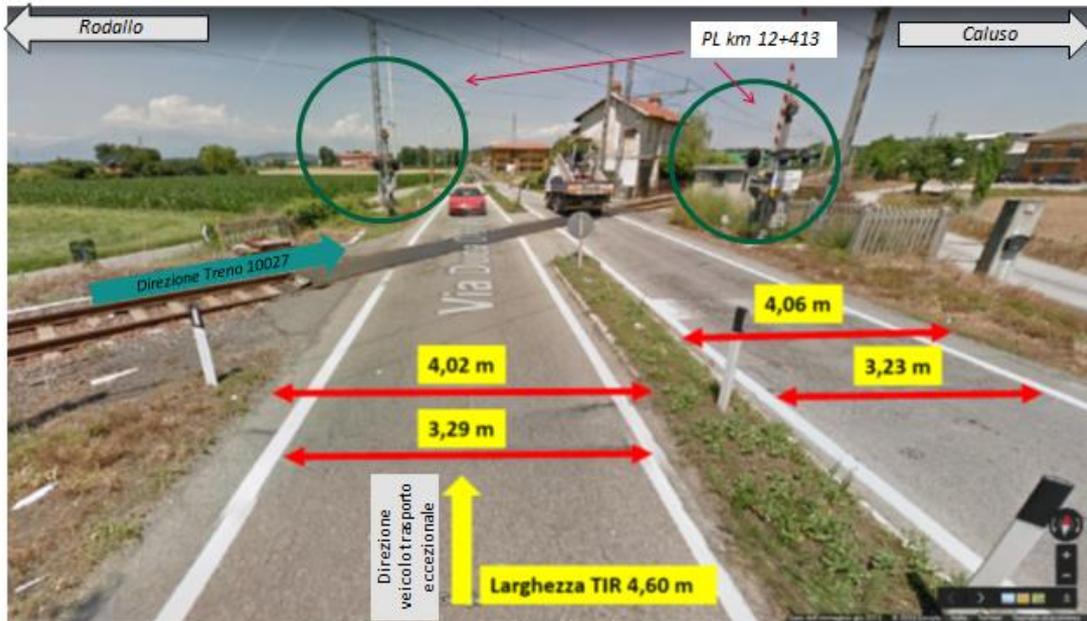
Figura 15 - Strada statale SS 26 in corrispondenza del PLA Km 12+413, direzione Chivasso - Caluso (fonte Relazione Informativa RFI S.p.A.)

Caratteristiche dimensionali strada in corrispondenza del PLAL KM 12+413 (Foto n.1):

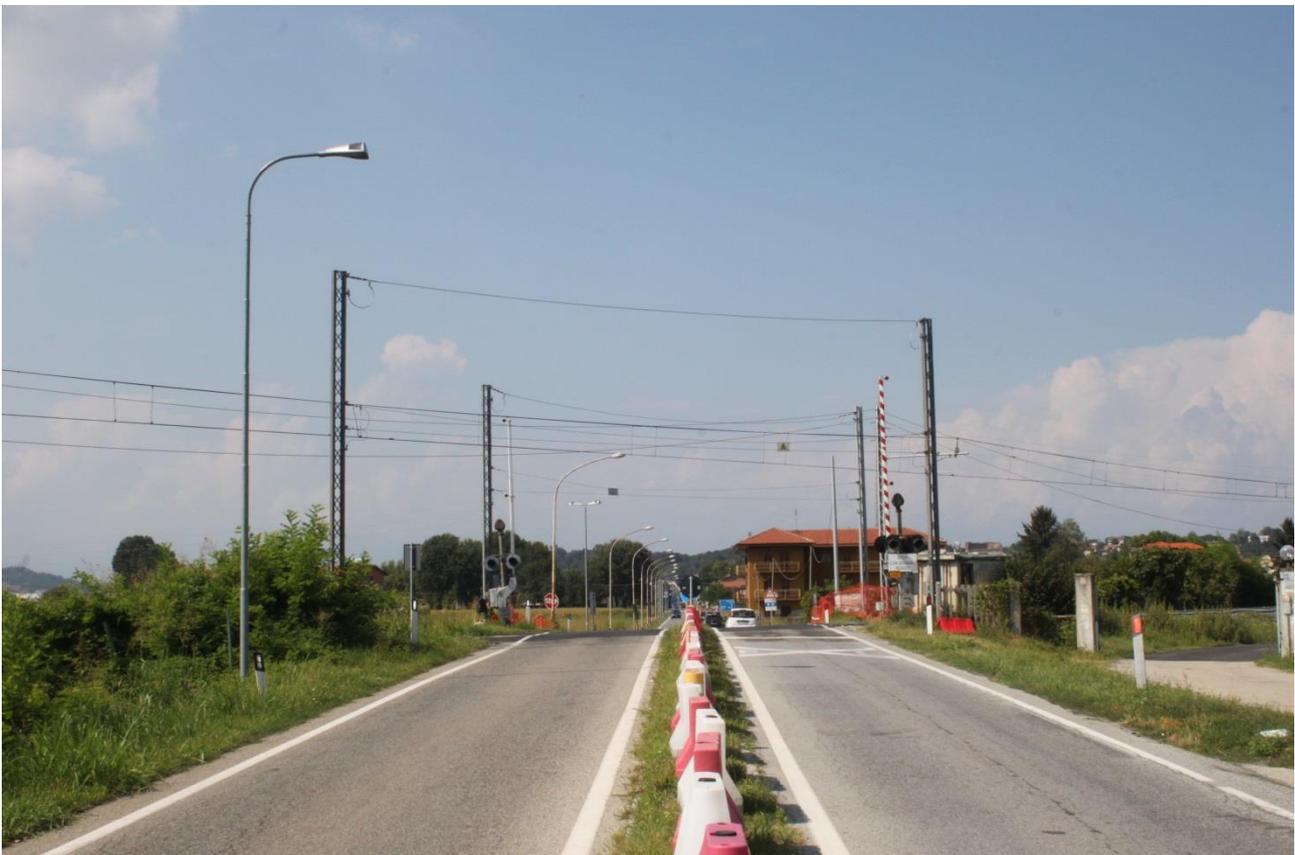
Figura 16 - Strada statale SS 26 in corrispondenza PLA Km 12+413, direzione Chivasso-Caluso (fonte Digifema - sopralluogo in data 07.08.2018)

Nella frazione di Arè la SS 26 interseca la linea ferroviaria Torino-Aosta; il modulo di corsia, inteso come distanza tra gli assi delle strisce che delimitano la corsia, misura 3,50 ed è presente uno spartitraffico largo circa 1,40 m (avente lo scopo di impedire ai veicoli il transito contromano sul PL) realizzato con moduli new jersey di plastica zavorrati (*Figura 16*).

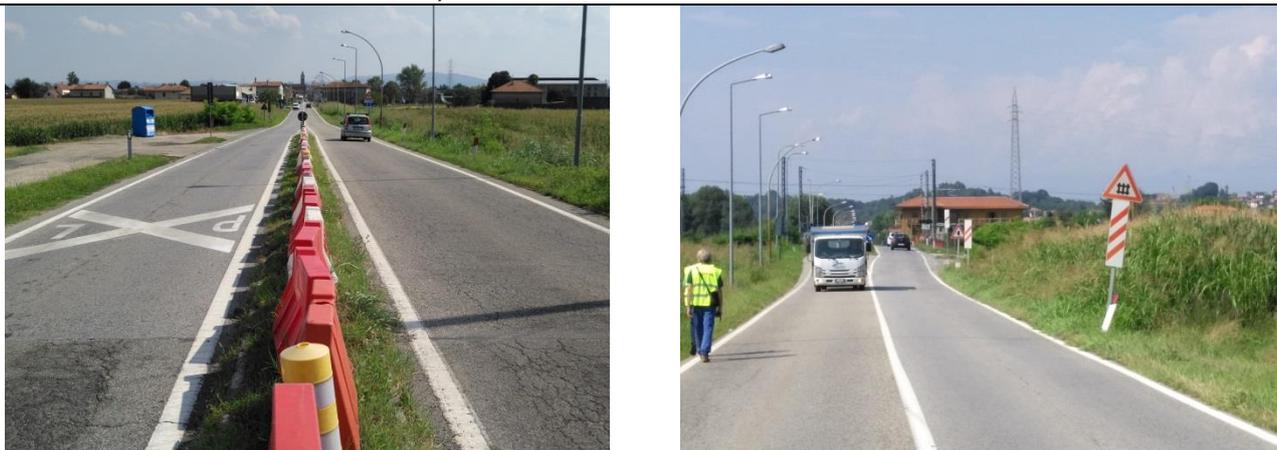
Figura 22 - PL Km 12+413 - Segnaletica stradale orizzontale e verticale
(fonte Digifema– sopralluogo in data 07.08.2018)

La segnaletica stradale sia orizzontale che verticale (segnale di avviso di presenza di PL ferroviario con barriere, pannelli di avviso distanziometrici, etc.) è risultata regolare (*Figura 22*).

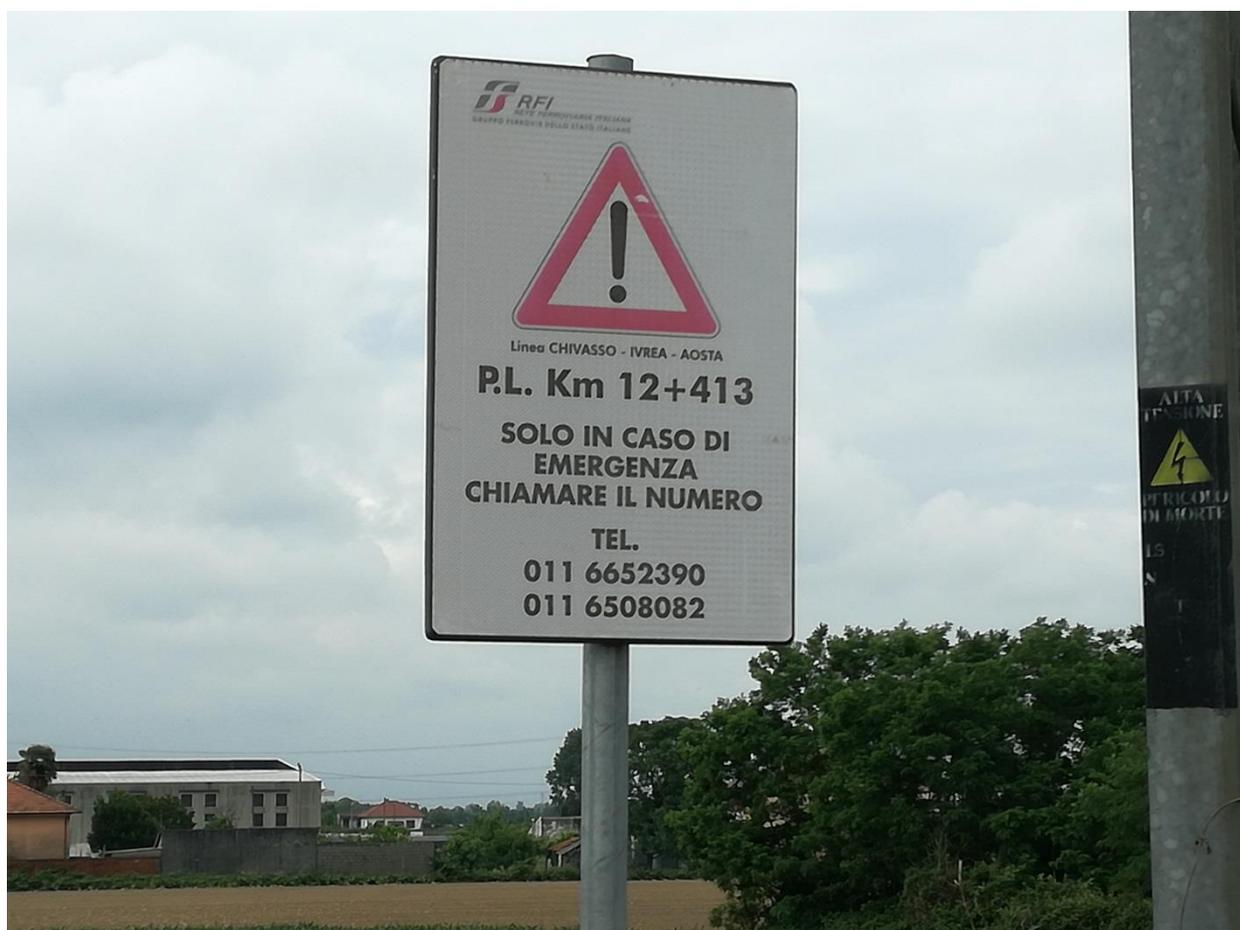
Figura 23 - PL Km 12+413 - Pannello informativo in caso di emergenza
(fonte Digifema– sopralluogo in data 07.08.2018)

Infine il PL in oggetto è risultato dotato della tabella (*Figura 23*) riportante il numero del DCCM di giurisdizione come richiesto da RFI.

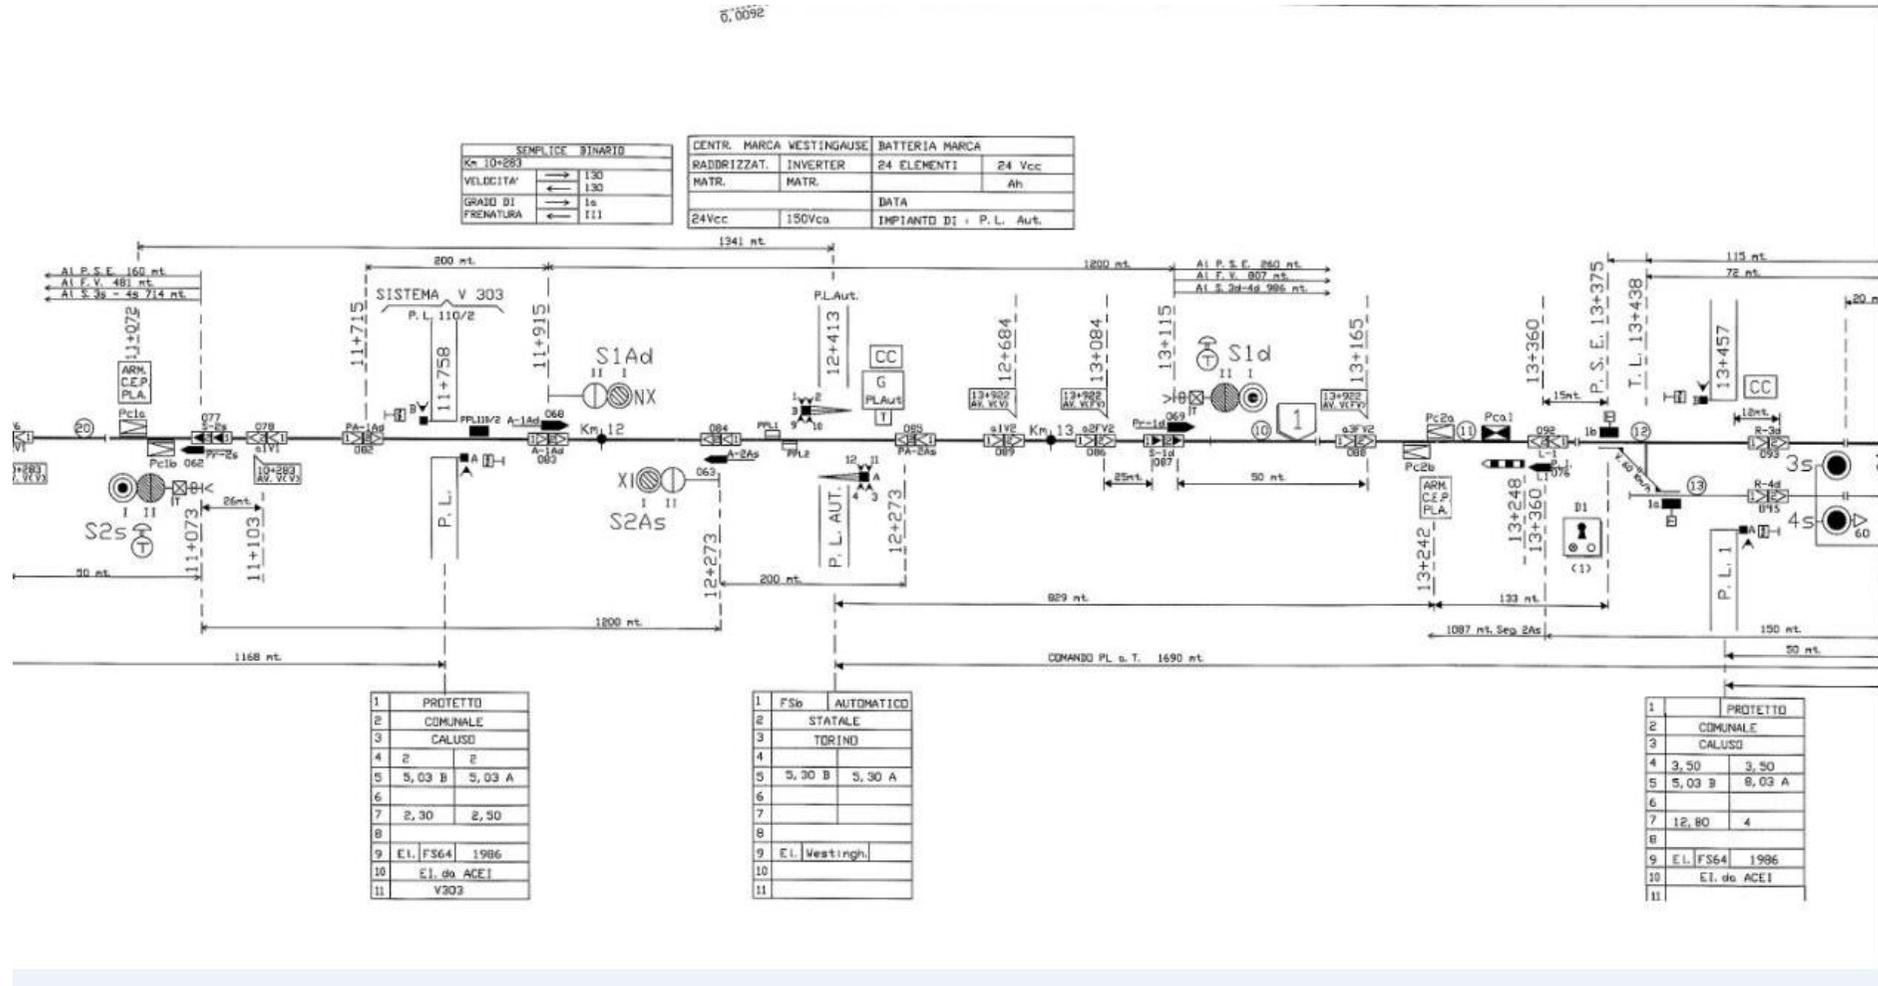
Figura 30 - Stralcio da Schema Planimetrico SCMT Chivasso-Ivrea (fonte RFI S.p.A.)

Dallo stralcio del Piano Schematico della tratta Rodallo-Caluso (*Figura 30*) si rileva che i pedali di comando del PLA lato Rodallo sono posti al km 11+072 e distano pertanto 1.341 metri dal PLA 12+413.

1,1 : maggiorazione per tolleranza del tachimetro treno

$$D = 30s * 135km/h * 1,1/3,6 = 1237,5 \text{ m}$$

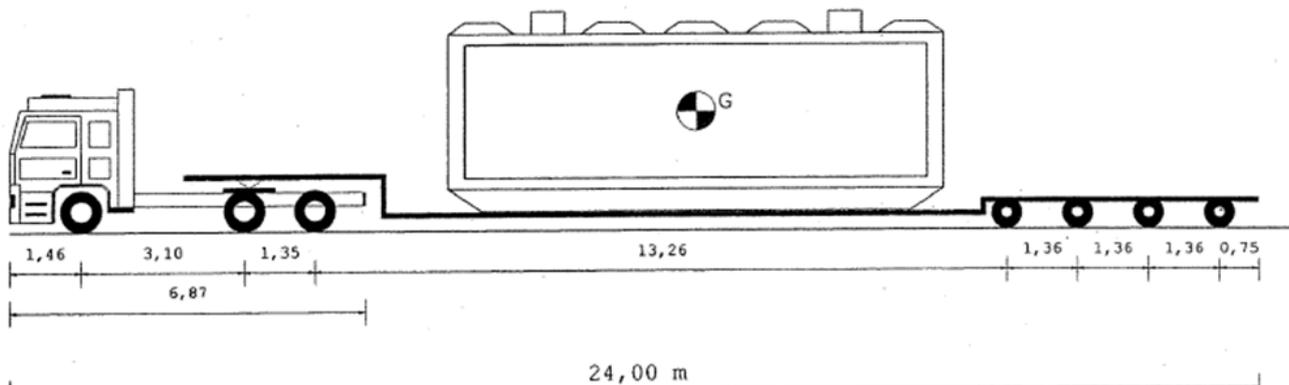
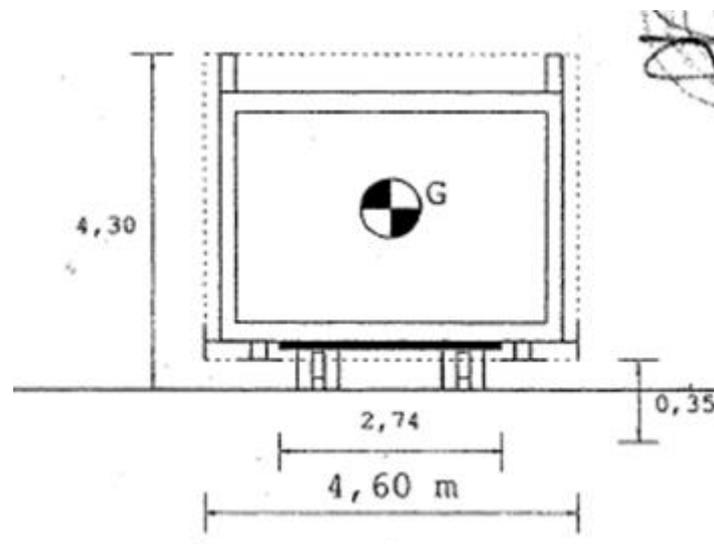
Figura 32 - Sezione longitudinale autoarticolato (fonte - Richiesta Autorizzazione ANAS S.p.A.)

- compatibilità della sagoma trasversale del semirimorchio (4,60 m) con la larghezza della corsia stradale, considerando la presenza: i) dei new jersey posizionati sull'isola spartitraffico, ii) della cassa di manovra della semibarriera del PL, iii) del fabbricato ex casello ferroviario;
- compatibilità della sezione ribassata del semirimorchio (*Figura 25*) con il profilo altimetrico dell'intersezione strada/ferrovia, tenuto conto che proprio in prossimità dell'attraversamento ferroviario la strada presenta un leggero dosso;
- compatibilità della sagoma in altezza del convoglio (4,30 m) con la linea di contatto aerea e con il portale posto in prossimità dell'attraversamento ferroviario a protezione della suddetta linea di alimentazione elettrica.

L'autoarticolato coinvolto nell'evento, composto dalla motrice SCANIA R730 a tre assi e dal semirimorchio FAYMONVILLE STBZ-4VA a 4 assi trasportante un Container con mescolatore, aveva le seguenti caratteristiche (*Figura 32 e Figura 33*):

Altezza	mt.	4,30
Larghezza	mt.	4,60
Peso	t.	70,00
Lunghezza	mt.	24,00

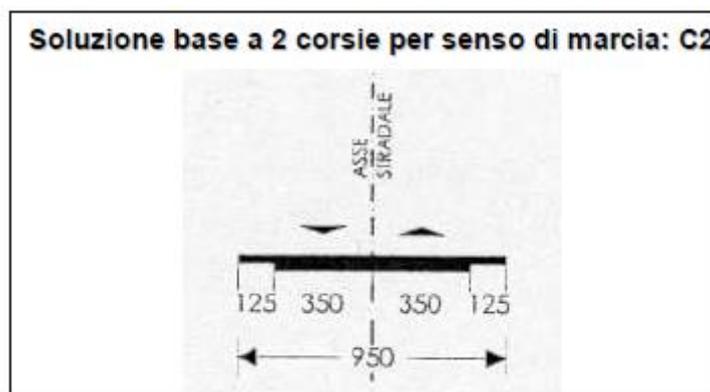
Figura 34 - Sezione strada extraurbana categoria C2

La strada statale 26 della Valle d'Aosta (SS 26) è una strada extraurbana secondaria di categoria C2 (*Figura 34*): il modulo di corsia, inteso come distanza tra gli assi delle strisce che delimitano la corsia, è 3,5 m, e in prossimità del PL km 12+413 è presente uno spartitraffico (avente lo scopo di impedire ai veicoli il transito contromano sul PL) largo circa 1,40 m realizzato con moduli New Jersey di plastica zavorrati.

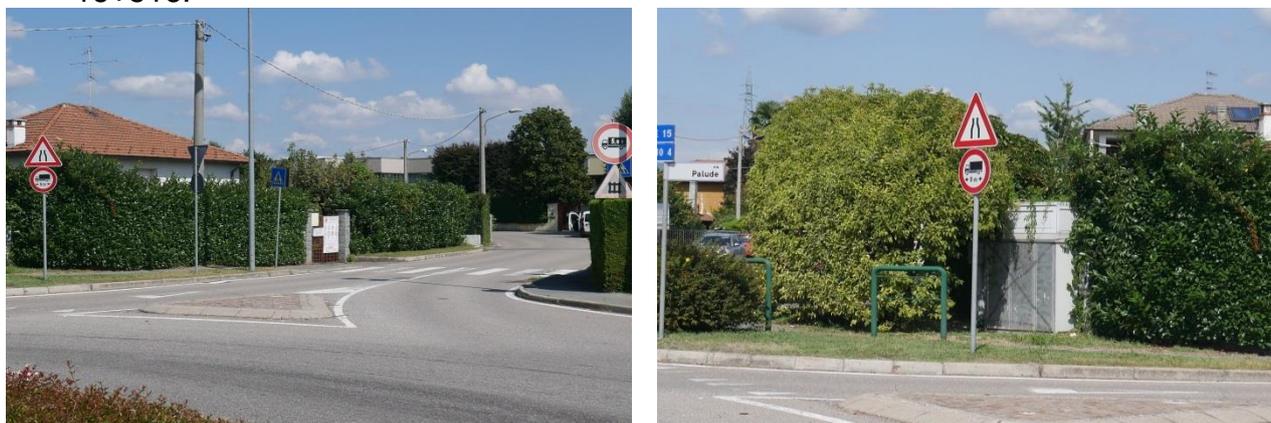
Figura 41 – Foto della segnaletica stradale verticale posta all'incrocio di Via della Palude in corrispondenza della rotonda sulla SP 18 (fonte Digifema - sopralluogo del 05.09.2018)

Nel corso della visita si è potuto constatare che la segnaletica posta all'inizio di Via Palude, a ridosso della rotonda, vieta il transito ai veicoli aventi massa effettiva superiore a 5,0 tonnellate e lunghezza superiore a 9 metri (*Figura 41*).

- il cartello di transito vietato ai veicoli di massa a pieno carico superiore a 5t e quello di pericolo passaggio a livello con barriere o con semibarriere sono correttamente posizionati sul lato destro di Via Palude;
- il cartello di transito vietato ai veicoli o complessi di veicoli aventi lunghezza superiore a 9 metri ed il cartello che segnala un pericoloso restringimento della carreggiata su entrambi i lati sono posizionati sul lato sinistro della strada. I due cartelli risultano, a causa della loro non corretta installazione, poco visibili e comunque di difficile interpretazione (sembrano infatti riferirsi ad altra strada) da coloro che, provenendo dalla rotonda, imboccano via Palude in direzione del PL Km 16+516.

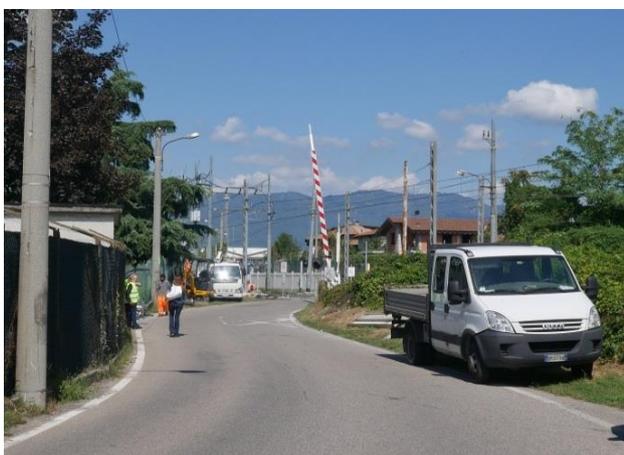
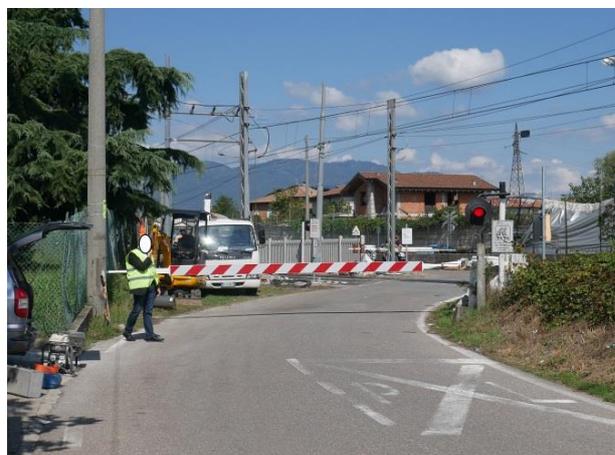
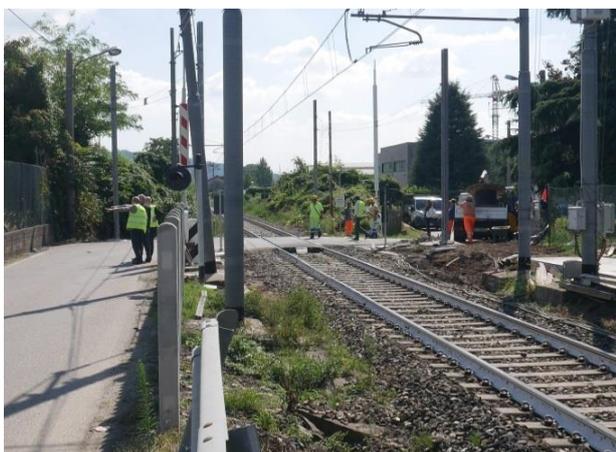
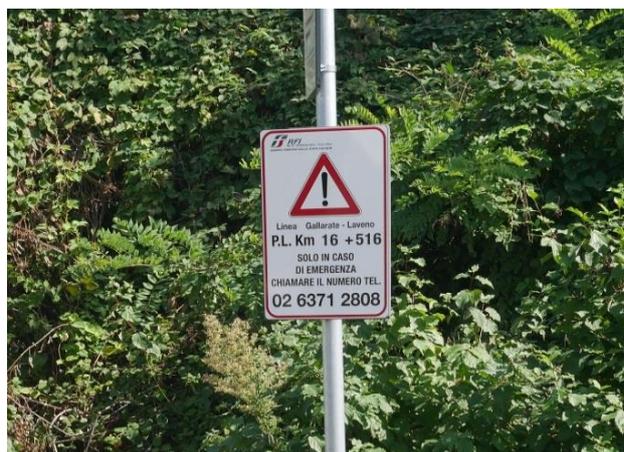
Figura 42 - Foto di Via Palude in prossimità dell'intersezione con la linea ferroviaria Luino-Gallarate (fonte Digifema - sopralluogo del 05.09.2018)

I veicoli di grandi dimensioni (ad esempio suv, furgoni, camper, mezzi agricoli, etc.), in caso di un loro incrocio in corrispondenza del PL, a causa dei ridotti spazi di manovra, rischiano di restare intrappolati all'interno del PL mentre si chiudono le barriere (*Figura 42*).

E' importante ribadire che la larghezza di Via Palude (circa 4 metri nel tratto immediatamente successivo al PL), anche in base alla classificazione della rete stradale riportata nel D.M. n. 6792 del 5.11.2001 (*Norme funzionali e geometriche per la costruzione delle strade*), non è sufficiente a garantire la circolazione a doppio senso (la larghezza minima della corsia di marcia, per una strada "locale" di nuova realizzazione, deve risultare pari a 2,75 m; quindi in caso di doppio senso di marcia, la larghezza della sede stradale non può essere inferiore a 5,50 m).

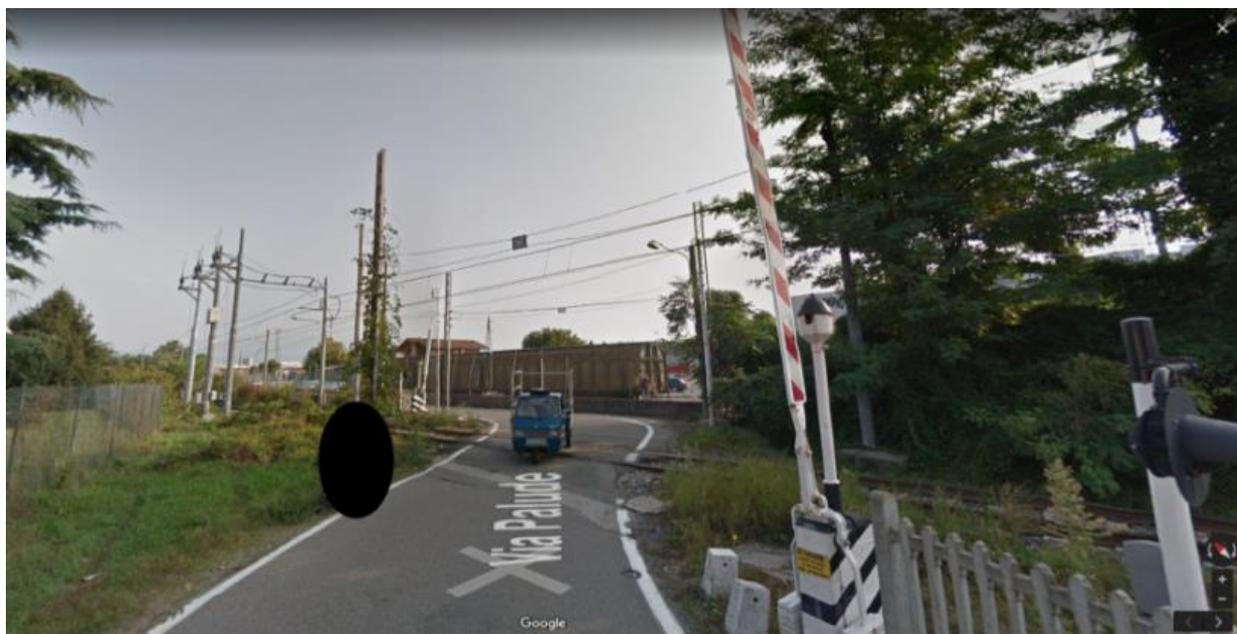
Figura 43 - Foto Via Palude in prossimità dell'intersezione con la linea ferroviaria Luino-Gallarate (fonte Google Maps)

Nell'immagine di **Figura 43** è visibile l'esigua larghezza della strada in corrispondenza del PL (circa 4 m).

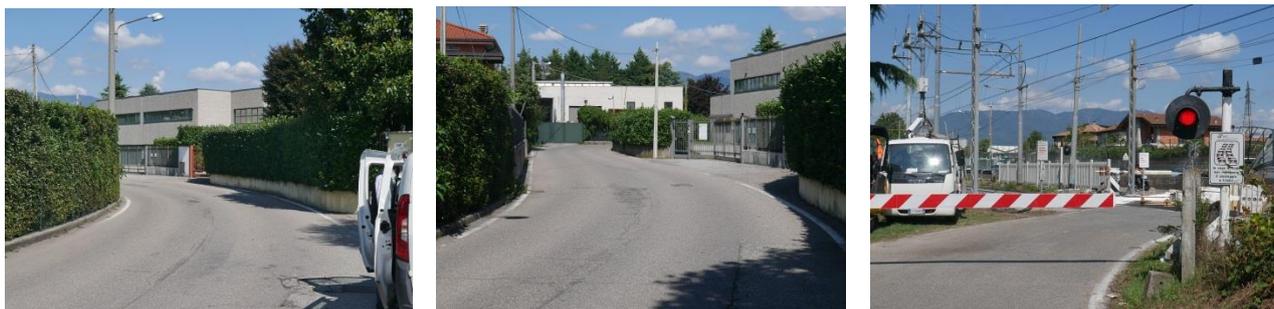
Figura 45 – Foto di Via Palude direzione da Sud a Nord, dalla rotatoria SP 18 verso il PL Km 16+516 (fonte Digifema - sopralluogo del 05.09.2018)

Si rappresenta inoltre la mancanza di segnaletica stradale verticale (pannelli distanziometrici - con 3, 2 e 1 striscia rossa - posti rispettivamente a 150, 100 e 50 metri prima del passaggio a livello (**Figura 44**) nel tratto di Via Palude compreso tra la rotatoria sulla SP 18 ed il PL stesso (**Figura 45**).

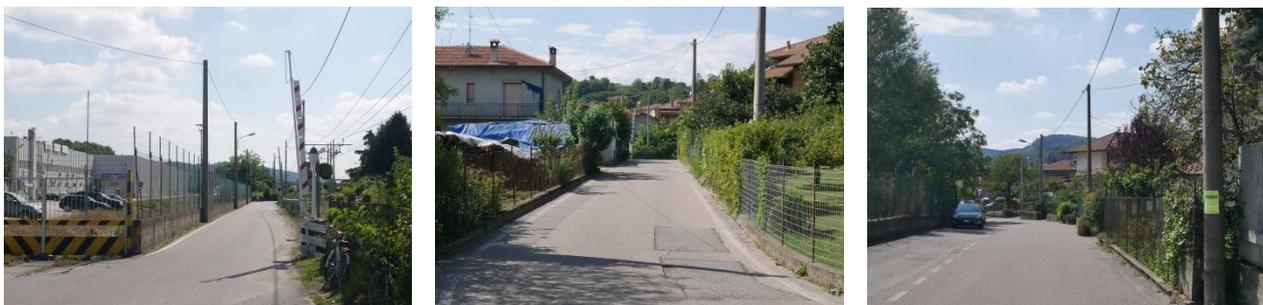
Figura 47 - Foto di Via Palude da zona industriale verso il PL Km 16+516, direzione da Nord a Sud (fonte Digifema - sopralluogo del 05.09.2018)

Nel senso opposto, cioè arrivando al PL dalla zona industriale, la segnaletica verticale è completamente assente (*Figura 47*), in quanto mancano i seguenti cartelli (*Figura 46 e Figura 44*):

- pericolo passaggio a livello con barriere o con semibarriere;
- transito vietato ai veicoli di massa a pieno carico superiore a 5t;
- transito vietato ai veicoli o complessi di veicoli aventi lunghezza superiore a 9 m;
- pannelli distanziometrici posti rispettivamente a 150, 100 e 50 m prima del PL;

Anche la segnaletica stradale orizzontale di via Palude in corrispondenza del PL, provenendo dalla zona industriale, come si evince dalla documentazione fotografica di *Figura 47*, è completamente assente.

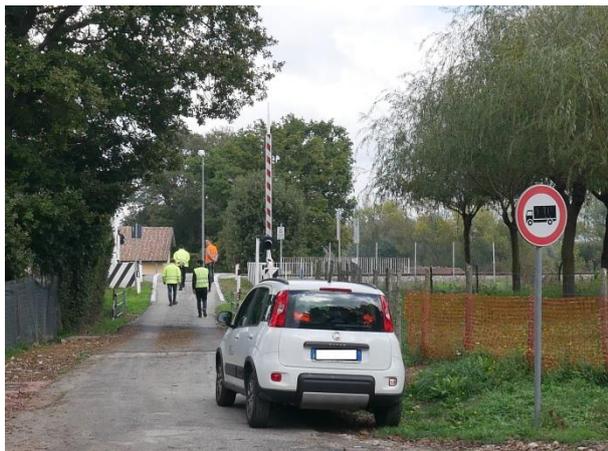
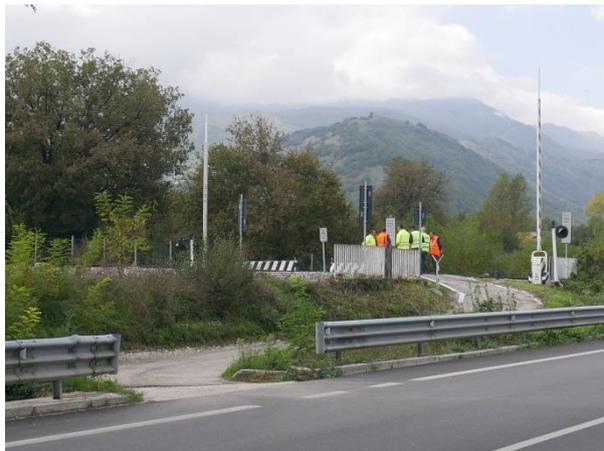
Figura 53 - Foto del PL Km 7+851 tratta Bojano-Guardiaregia (n. pr. 4 - PL presso cui si è verificato l'inconveniente del 22.08.2018)

Dalla foto sx di **Figura 53** è possibile vedere come il tratto di strada che si dirige verso il passaggio a livello Km 7+851 per poi immettersi sulla strada statale SS17 è vietato (come segnalato da apposita cartellonista) agli autocarri che superano le 3,5 t.

Si deve comunque evidenziare che il suddetto segnale (vedi anche **Figura 46**) vieta il transito su quella strada esclusivamente agli autoveicoli che trasportano merci/cose (autocarri, autotreni, autoarticolati) con massa a pieno carico superiore a 3,5 t, mentre è consentito il transito di veicoli destinati al trasporto di persone anche se superano 3,5 t (ad esempio autobus, caravan ecc.).

Sulla base di quanto emerso dal sopralluogo effettuato in data 18.10.2018 e dall'analisi dell'evento avvenuto in data 22.08.2018 (autocisterna bloccata sulla sede ferroviaria) la Commissione ritiene che RFI S.p.A. e gli altri enti coinvolti debbano considerare in via prioritaria la possibilità di sopprimere il PL Km 7+851, in considerazione del livello di rischio sia dell'attraversamento ferroviario che dell'incrocio stradale con la SS17. In corrispondenza del suddetto PL infatti la linea ferroviaria interseca una strada locale di ridotta larghezza (collegamento tra la SP 95 e la SS 17) avente una particolare configurazione geometrica (curva "a gomito") ed altimetrica (dosso e salto di quota), come già evidenziato nelle foto di **Figura 53**.

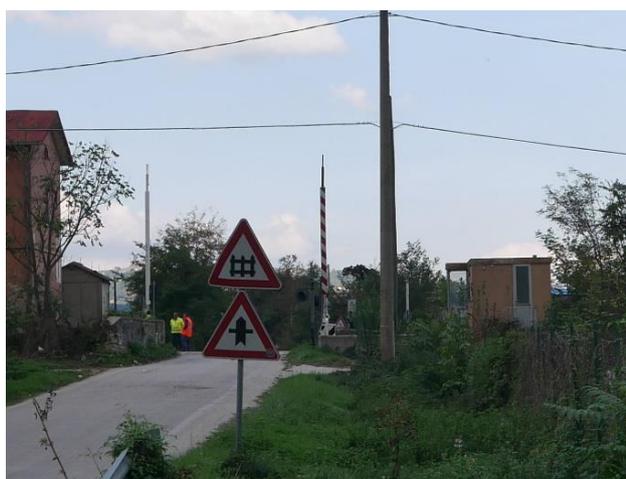
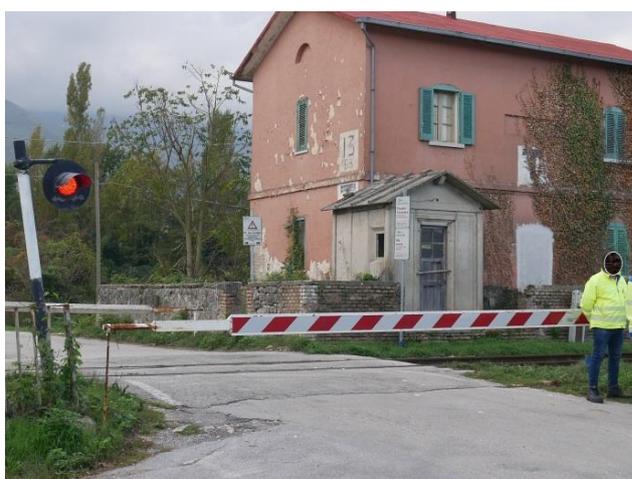
6	13+802	PL a barriere complete	SP 144 - asfaltata, a doppio senso di marcia	4 c/a	quasi completamente assente e obsoleta	assente	Figura 55	
7	14+576	PL a barriere complete	asfaltata, a doppio senso di marcia	3 c/a	assente	assente	Figura 56

Figura 55 - Foto del PL Km 13+802 tratta Bojano-Guardiaregia (n. pr. 6)

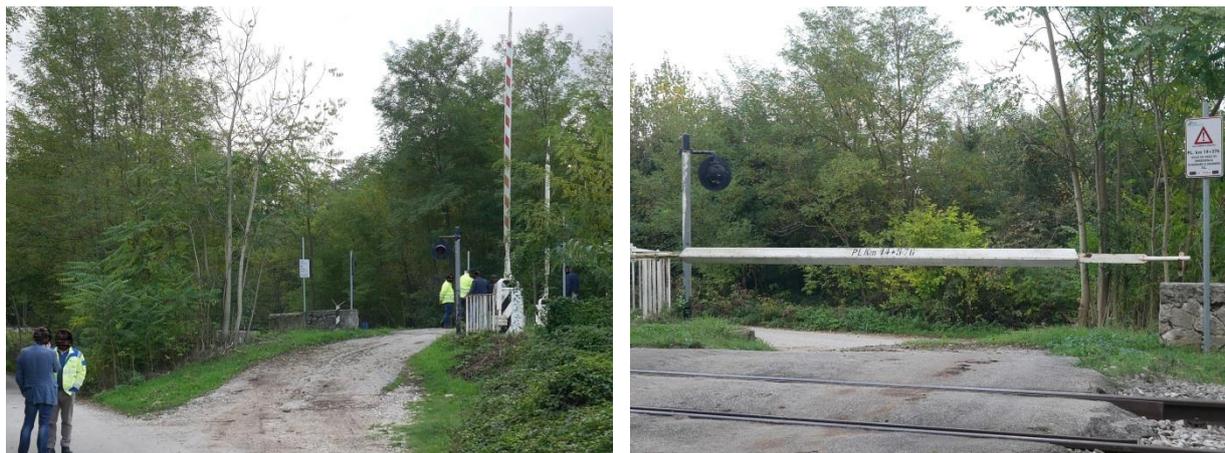
Figura 56 - Foto del PL Km 14+576 tratta Bojano-Guardiaregia (n. pr. 7)

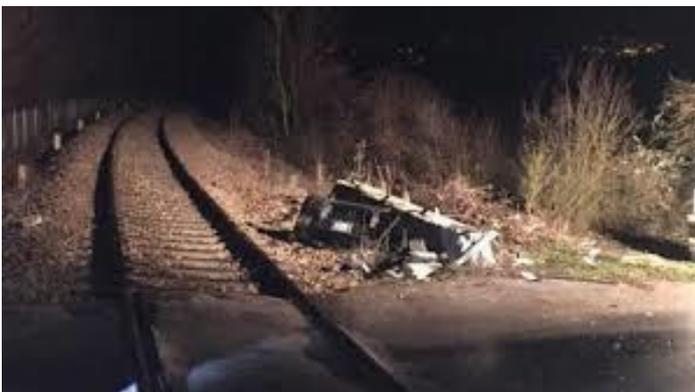
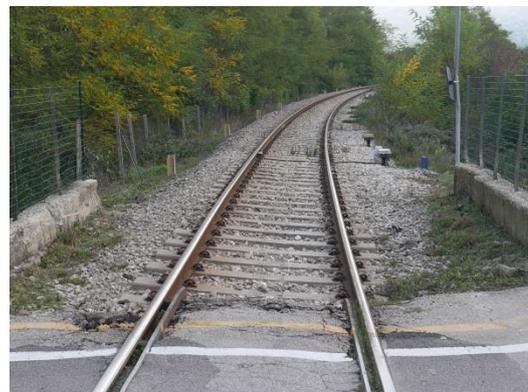
“Impegno dell'attraversamento del PL Km 5+789 con le barriere in manovra di chiusura.”

Figura 58 - Foto PL km 5+789 - Foto sx 14.01.2016 (fonte internet) - Foto dx sopralluogo Digifema del 18.10.2018

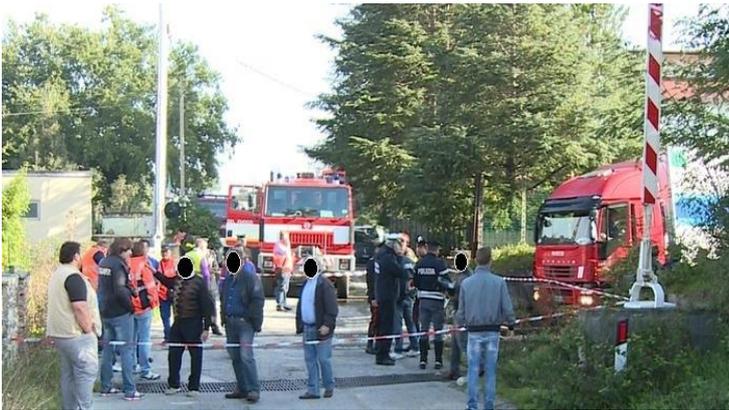
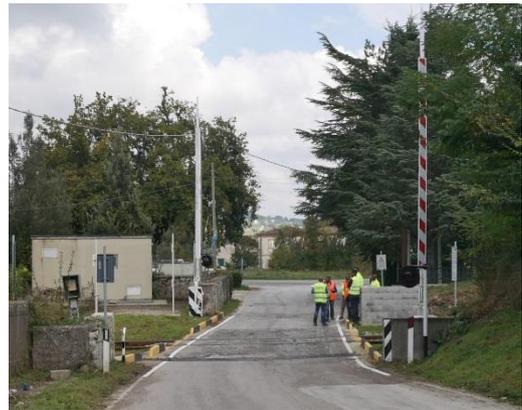
Figura 61 - PL km 8+133 - Foto sx incidente del 08.10.2014 (fonte ANSA) e foto dx sopralluogo Digifema del 18.10.2018

*“- Non risultano inosservanze normative e del sistema di gestione di sicurezza di RFI;
- La causa diretta dell’evento è determinata dalla presenza del veicolo sull’attraversamento ferroviario a ridosso della barriera A del PL km 8+133;
- Dagli accertamenti esperiti, non risultano cause dirette o indirette determinate da rischi interferenti connessi all’attività di altri soggetti ferroviari (Imprese Ferroviarie);
- altresì, non risultano cause dirette o indirette riconducibili ad altri soggetti (es. Responsabili della Manutenzione, Fornitori, Verificatori Indipendenti della Sicurezza).”*

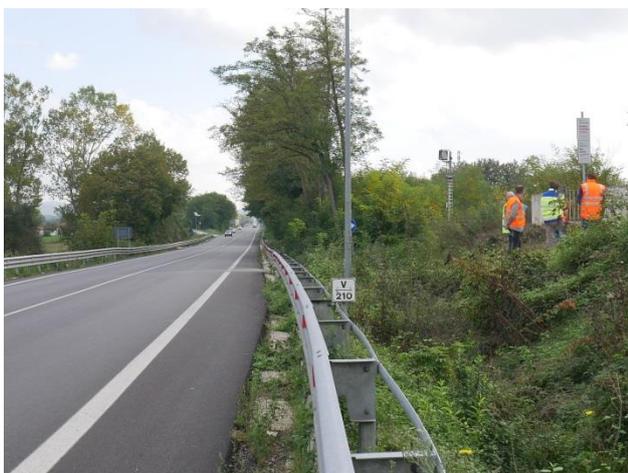
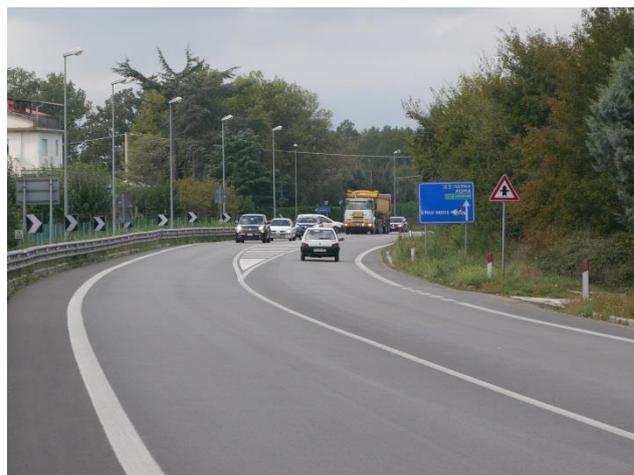
Figura 67- Foto strada statale SS17 in prossimità del PL 7+581 (fonte Digifema)

Tale strada, partendo dalla SP95, oltrepassa il PL e si immette direttamente nella SS 17 (a scorrimento veloce, con limite di velocità imposto tra i 70 e i 90 km/h), mediante innesto ortogonale privo di corsia di accelerazione (**Figura 67**); inoltre, nonostante l'obbligo di svolta a destra per chi si immette nella SS17 (foto dx di **Figura 68**), spesso gli automobilisti commettono infrazione al codice della strada svoltando a sinistra (come evidenziato dalle evidenti impronte di pneumatici visibili nella foto sx di **Figura 68**) e mettendo a repentaglio la propria sicurezza e quella degli altri utenti della strada.

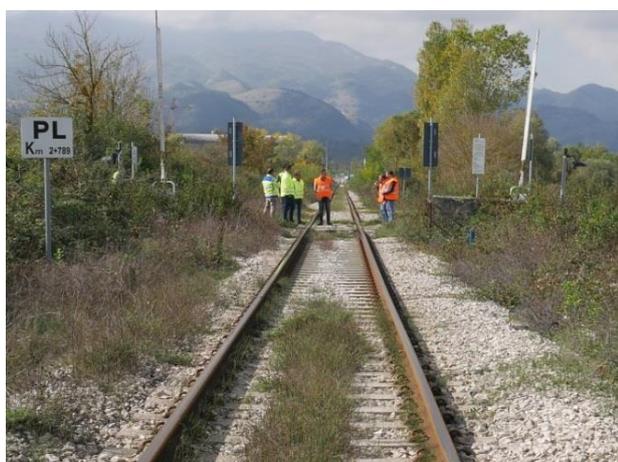
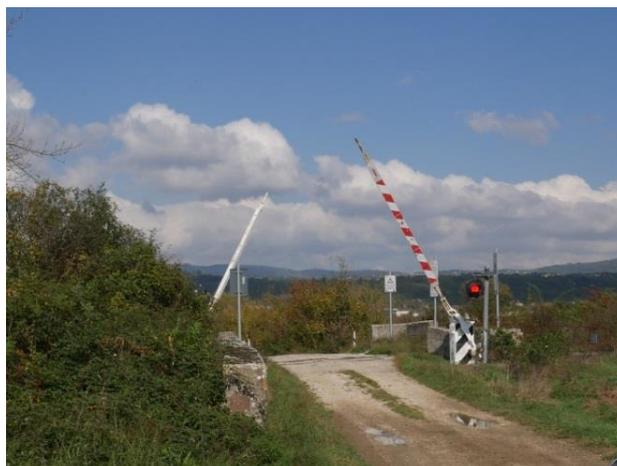
Le suddette considerazioni possono in parte essere riproposte per quanto riguarda il PL km 2+789 (**Figura 70**). Anche in questo caso infatti la strada sterrata che interseca la linea ferroviaria, in aperta campagna, risulta essere molto stretta (ca m. 2,50) e destinata probabilmente al quasi esclusivo transito di mezzi agricoli.

Figura 70 – Foto del PL Km 2+789 (fonte Digifema)

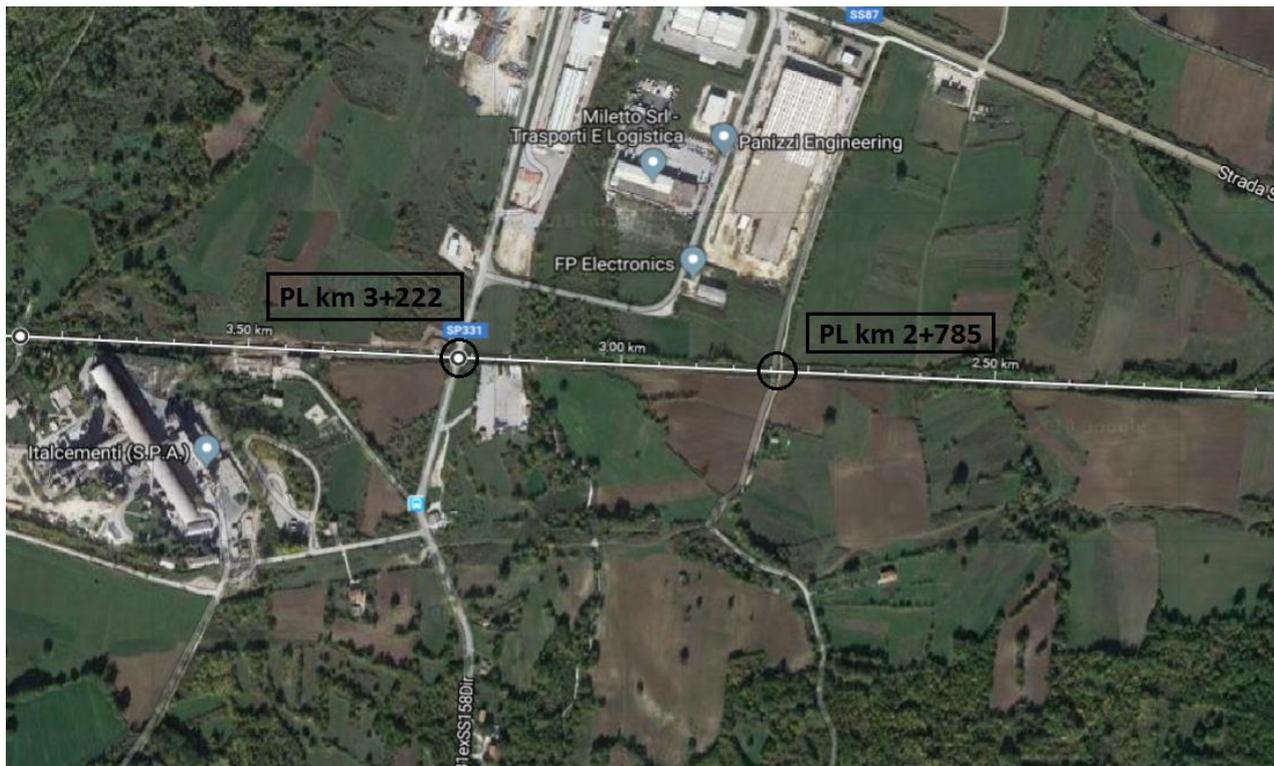
Inoltre, a poca distanza dal PL 2+789 esiste un altro attraversamento ferroviario (PL km 3+222) posizionato direttamente sulla strada provinciale SP 331 la quale ha caratteristiche tali da consentire un transito sul PL più agevole (**Figura 71**).

Figura 71 - Foto aerea con PL km 3+222 sulla SP 331 e PL 2+789 su strada sterrata (fonte Google Maps)

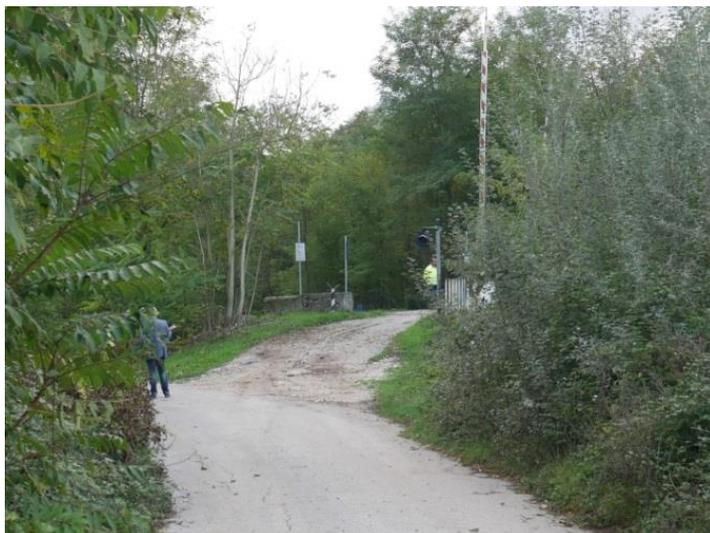
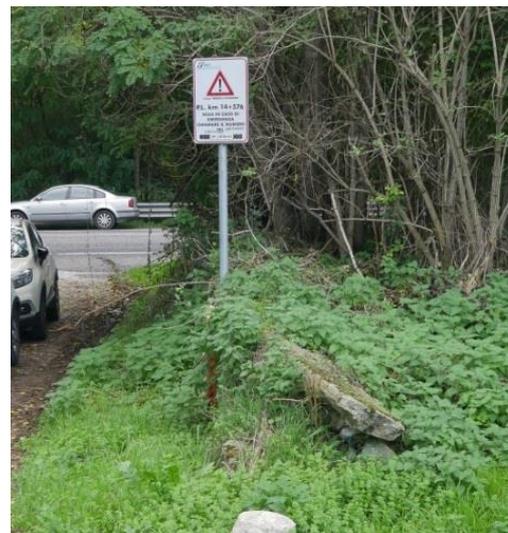
Un ulteriore esempio riguarda il PL km 14+576: una stretta strada sterrata, con particolare configurazione planimetrica (in curva) ed altimetrica (dosso e salto di quota), dopo aver intersecato la linea ferroviaria si immette direttamente sulla SP 17 (**Figura 72**), come nel caso del PL km 7+851.

Figura 72 - Foto del PL Km 14+576 (fonte Digifema)

Inoltre, nel breve tratto di strada sterrata che conduce al PL Km 14+576, la folla vegetazione e l'andamento altimetrico della strada ostacolano la visibilità del PL stesso (non essendo - tra l'altro - presente alcun tipo di avviso di pericolo mediante segnaletica stradale orizzontale e verticale).

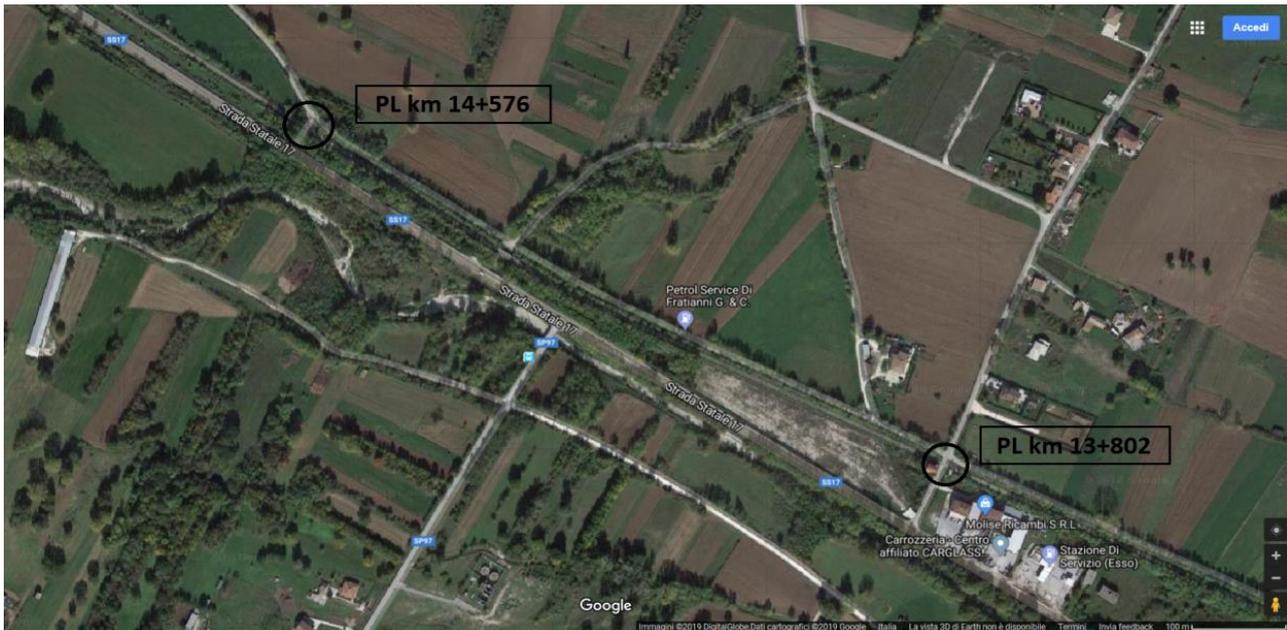
Il PL Km 14+576 è preceduto (poche centinaia di metri di distanza) dal PL km 13+802 ed è seguito da un altro PL a circa un chilometro di distanza (PL km 15+595). (**Figura 73**)

Figura 73 - Foto aerea dei PL Km 14+576 e PL 13+802 (fonte Google Maps)

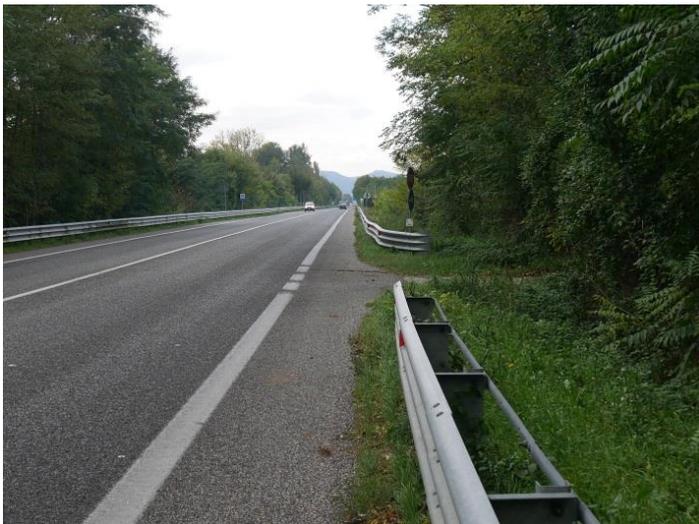
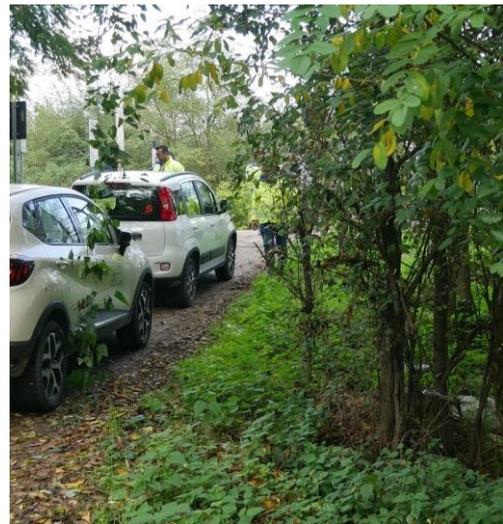
La distanza estremamente ridotta tra il PL km 14+576 e la SS17 (strada a scorrimento veloce priva di corsia di decelerazione e accelerazione) potrebbe altresì creare situazioni di potenziale pericolo sia in caso di immissione diretta sulla strada statale di veicoli provenienti dal PL, sia in caso di incolonnamento - causato dalla chiusura delle barriere per il transito di un treno - dei veicoli diretti al PL (**Figura 74**).

Figura 74 - Foto accesso dalla Strada statale SS 17 al PL Km 14+576 (sx) e viceversa(dx) (fonte Digifema)

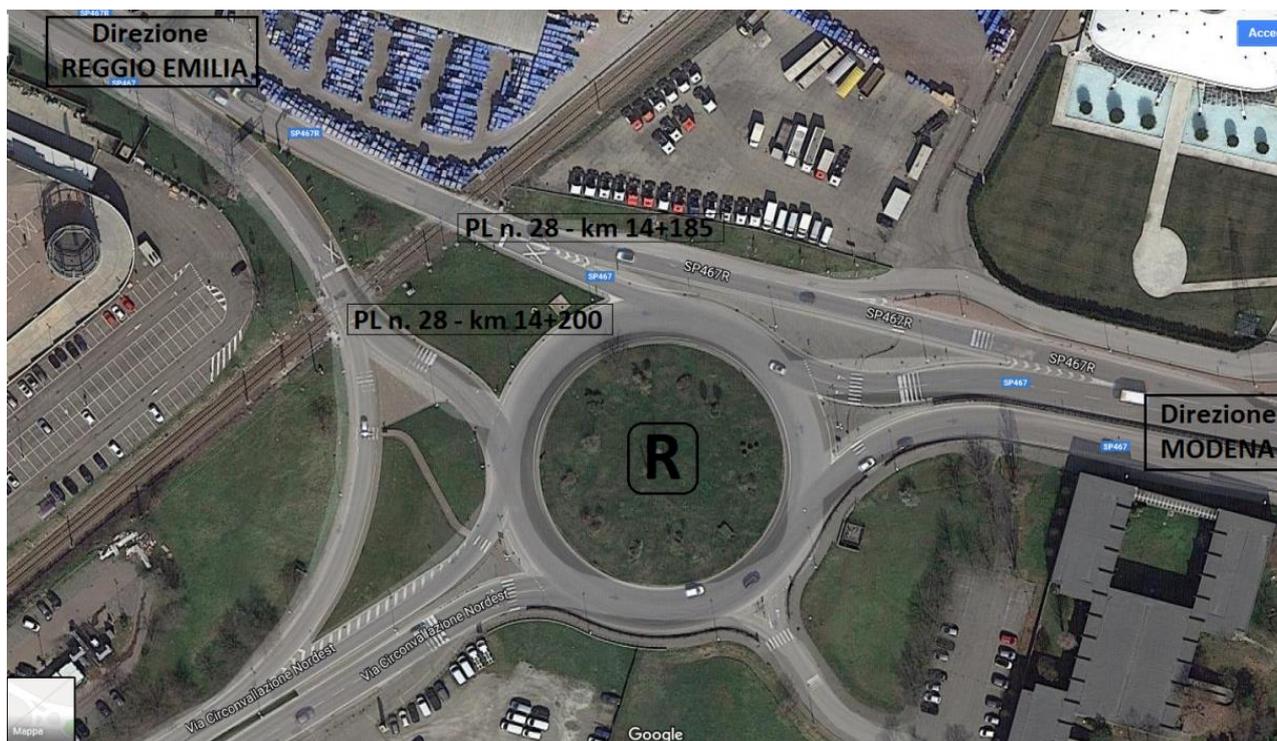
Il PL n. 28 regola l'intersezione tra la linea ferroviaria a binario unico Modena-Sassuolo e la strada SP467R (circonvallazione di Sassuolo): essendo la linea ferroviaria in adiacenza con una rotonda, e considerato che la carreggiata della strada SP467R si divide proprio in prossimità della rotonda stessa, il PL n. 28 è del tipo a doppia cassa di manovra e doppia lanterna di segnalazione, una per ciascun senso di marcia della strada provinciale (PL km 14+200 sulla direttrice Reggio Emilia – Modena e PL km 14+185 sulla direttrice Modena – Reggio Emilia (*Figura 75 e Figura 76*).

Figura 75 - Via Circonvallazione Nordest – Strada Provinciale SP467R: Passaggio a livello n.28 Prog. Km 14+185 e Km 14+200 (fonte Google Maps)
