Ministero delle Infrastrutture e dei Trasporti

RELAZIONE DI INDAGINE

**COLLISIONE AL PASSAGGIO A LIVELLO Km 12+413 TRATTA
RODALLO CALUSO TRA TRENO REGIONALE n. 10027 E
AUTOARTICOLATO TRASPORTI ECCEZIONALI IN DATA 23.05.2018**

13 MAGGIO 2019

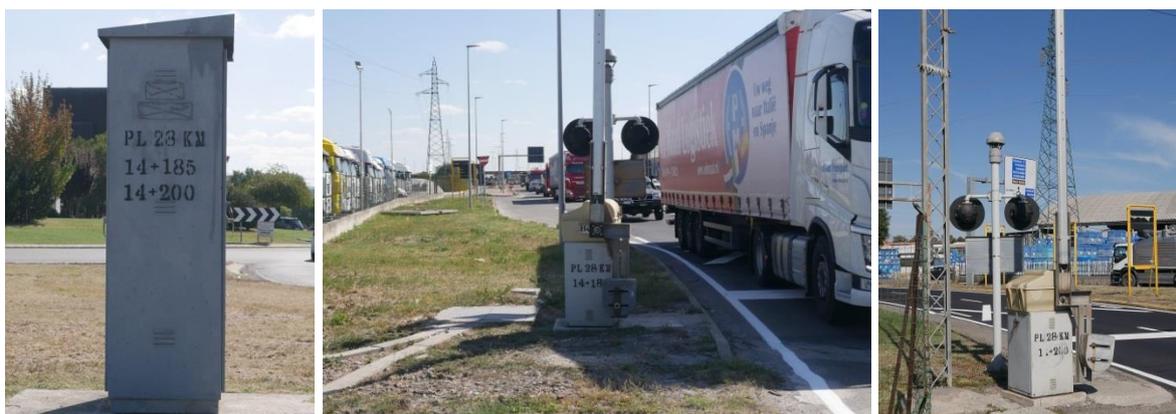
Figura 76 - Foto PL n. 28 Km 14+185 e Km 14+200 (fonte Digifema sopralluogo del 26.09.2018)

I dispositivi ferroviari (lanterne, casse di manovra, pedali elettromagnetici di liberazione, sbarre, dispositivi di tallonamento) sono risultati regolarmente funzionanti ed in buono stato. La tipologia del traffico stradale che impegna il PL è costituito prevalentemente da mezzi pesanti, a causa della presenza di numerosi stabilimenti industriali dislocati nelle immediate vicinanze del PL stesso (il cosiddetto *Distretto ceramico* di Sassuolo). La segnaletica stradale, verticale e orizzontale riguardante l'attraversamento della sede ferroviaria è risultata completa e adeguata lungo la strada provinciale SP467R, in entrambi i sensi di marcia: da Reggio Emilia verso Modena (*Figura 77* e *Figura 78*) e in direzione opposta, da Modena verso Reggio Emilia (*Figura 79*). In prossimità dell'intersezione tra SP467R e la linea ferroviaria è ubicata una rotatoria (di seguito denominata "R").

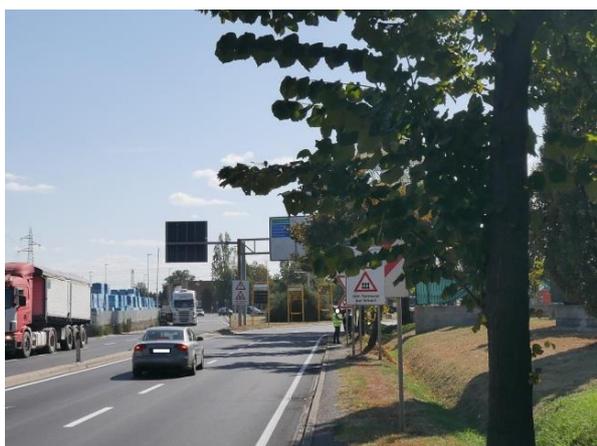
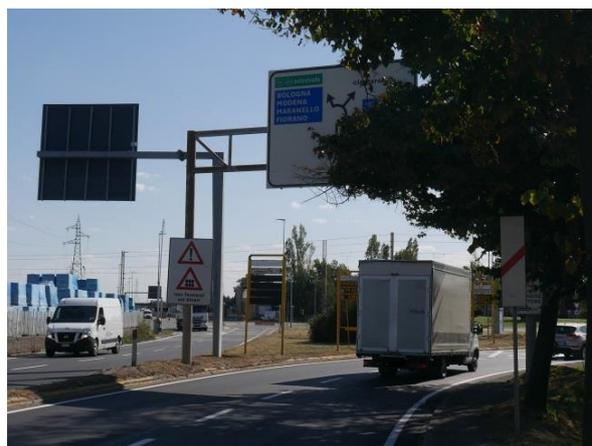
- la presenza di folto fogliame originato da arbusti e alberi posti sul limitare del marciapiede riduce notevolmente la visibilità della segnaletica verticale (*Figura 80*);
- la geometria della sede stradale (curva verso destra) in prossimità del PL 28 impedisce una corretta e tempestiva visione sia delle lanterne semaforiche che delle barriere del PL;
- il posizionamento delle barriere del PL 28 può causare un effetto di abbagliamento visivo in particolare durante le prime ore del mattino e in quelle prossime al crepuscolo: la direzione dei raggi solari ortogonali rispetto alle barriere e alle lanterne ne impedisce la corretta visibilità (*Figura 81 e Figura 82*).

Figura 80 - SP467R in prossimità del PL n. 28 - Visibilità della segnaletica stradale verticale notevolmente ridotta dalla presenza di arbusti e alberi (fonte Digifema sopralluogo del 26.09.2018)

Le suddette criticità possono costituire per i conducenti stradali un avviso tardivo della presenza del passaggio a livello, tale da differire l'azione di frenatura e di fermata a distanza di sicurezza dalla sede ferroviaria, con il rischio di tallonamento della barriera se questa è chiusa o in fase di chiusura.

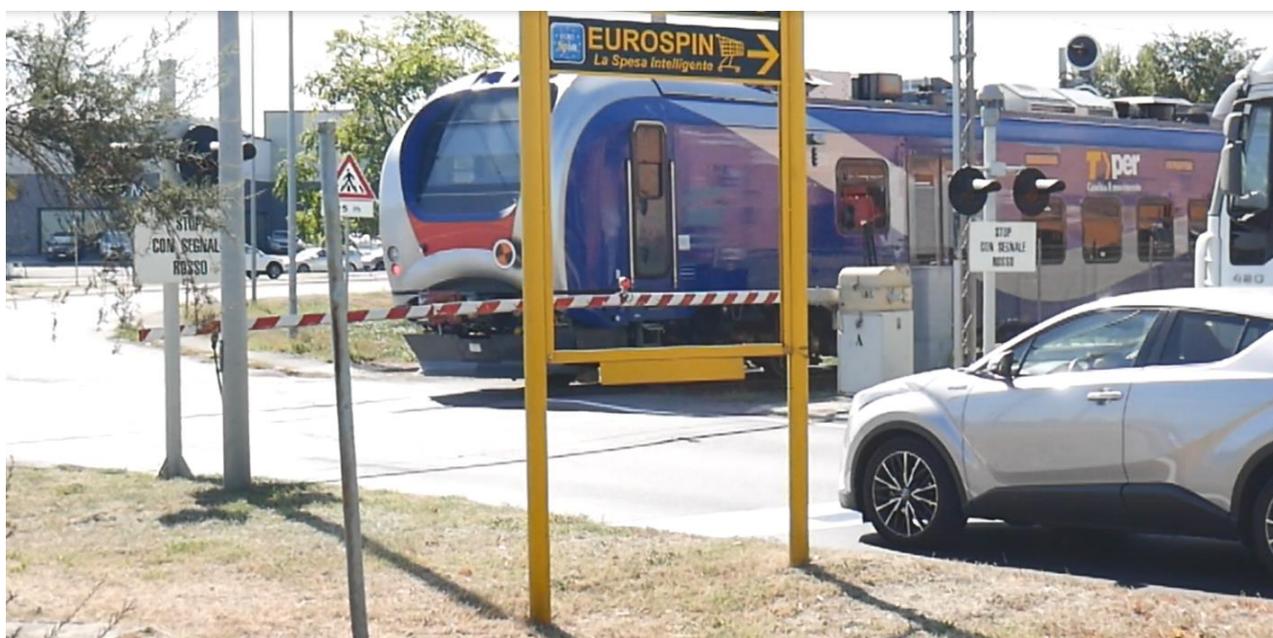
Figura 81 - PL Km 14+200 - Lanterne semaforiche sulla SP467R direzione Reggio Emilia-Modena (fonte Digifema sopralluogo del 26.09.2018)

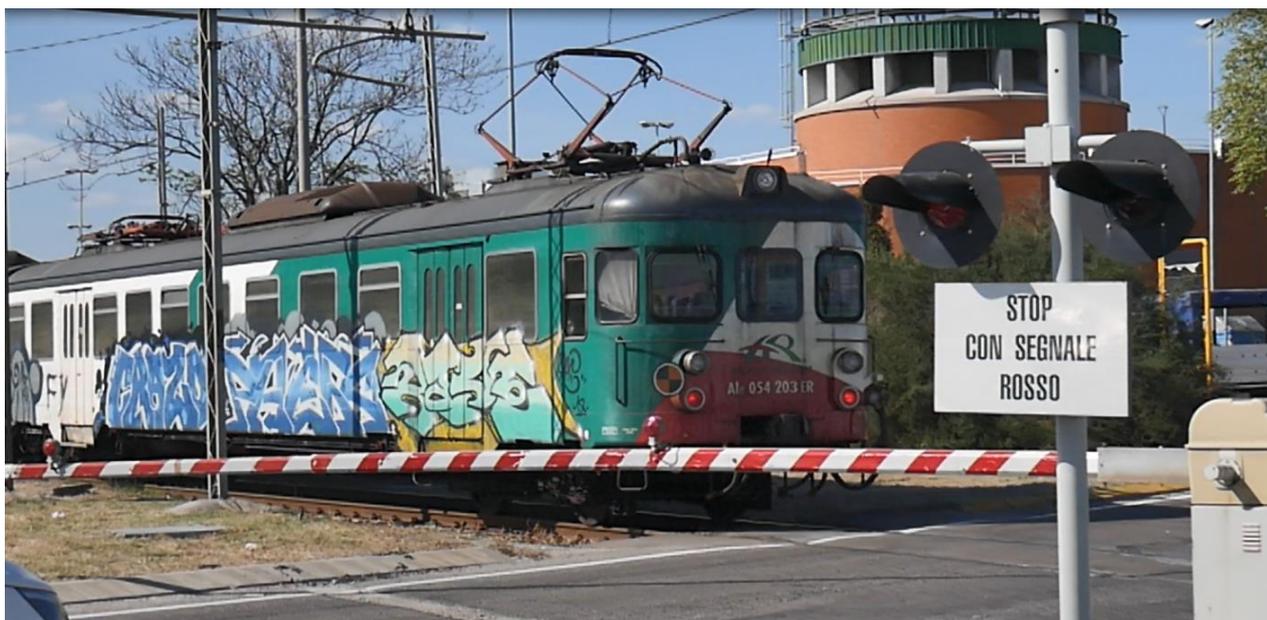
Figura 82 - PL Km 14+185 - Lanterne semaforiche sulla SP467R direzione Modena-Reggio Emilia (fonte Digifema sopralluogo del 26.09.2018)

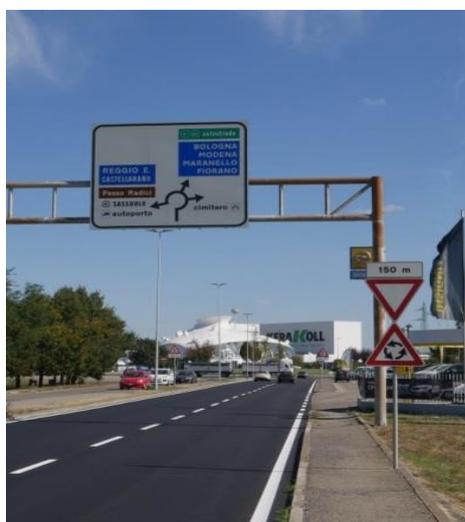
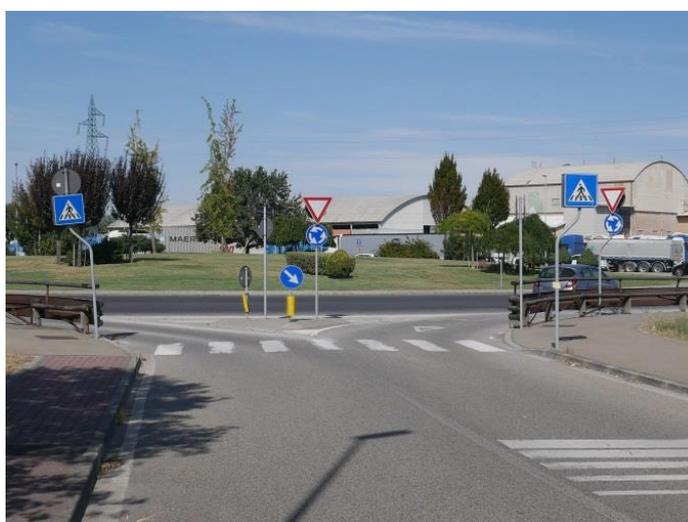
Si è altresì rilevata l'assenza della segnaletica di avvertimento di interferenza con la linea ferroviaria sia sulla Circonvallazione Sassuolo Nord-Est provenendo da Prignano (sud), sia sulla strada che, in uscita dal complesso cimiteriale limitrofo, immette nella rotonda "R" (**Figura 83**).

Figura 83 - Segnaletica stradale verticale di avviso rotatoria presente sulla Circonvallazione Sassuolo Nord-Est (provenendo da Prignano) e sulla strada in uscita dal complesso cimiteriale: assenza della segnaletica di avvertimento di interferenza con la linea ferroviaria (fonte Digifema sopralluogo del 26.09.2018).

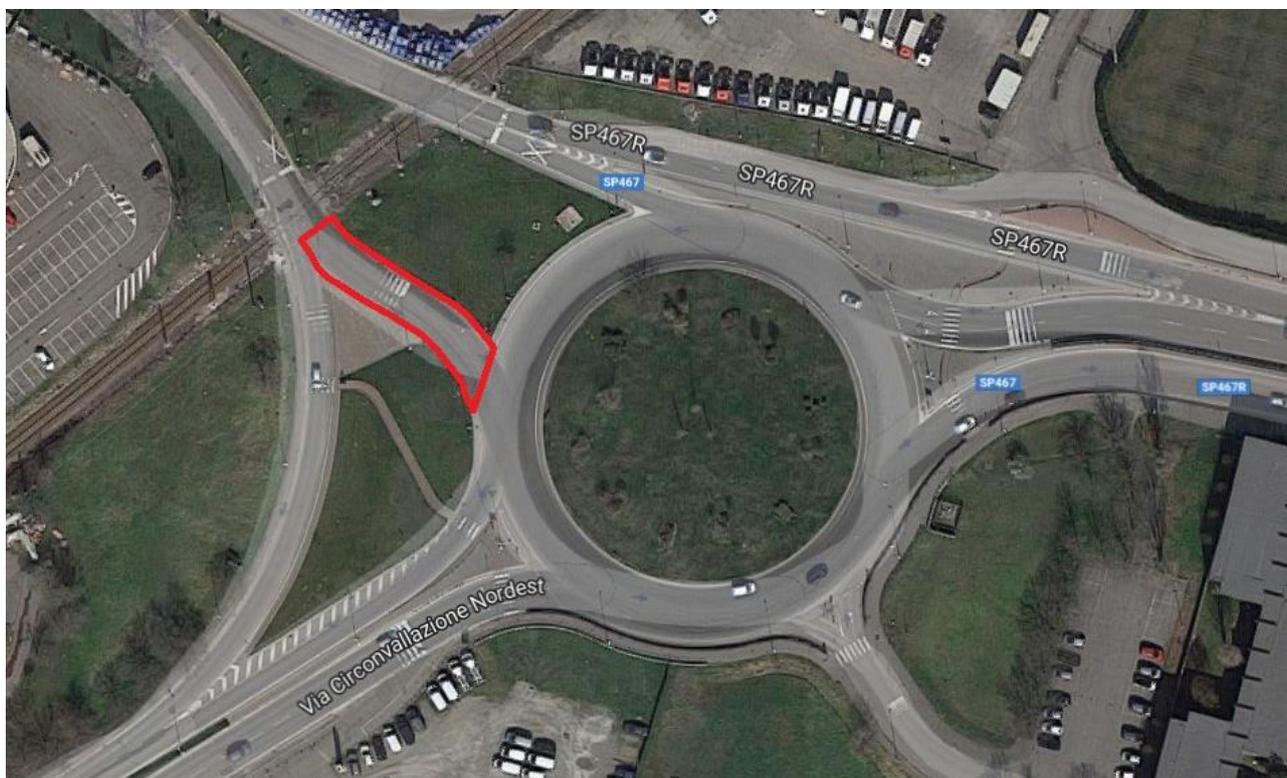
Dai rilievi effettuati lungo le direttrici di ingresso al PL 28 è emersa un'altra evidente criticità di interfaccia tra traffico stradale e linea ferroviaria, riguardante il segmento stradale della SP 467R (in direzione Modena) che, superato il PL km 14+200, conduce verso la rotatoria (**Figura 85**). L'esigua lunghezza di questo tratto stradale compreso tra il PL e la rotatoria (circa m. 30) fa sì che la sola presenza, in incolonnamento per l'immissione nella rotatoria, di due autoarticolati (**Figura 86**), porterebbe un terzo veicolo eventualmente al seguito ad occupare l'area del passaggio a raso sul binario (**Figura 87**) rischiando, in caso di regolare chiusura della barriera del PL, di essere urtato da un treno in arrivo.

Figura 85 - Segmento stradale della SP 467R proveniente da Reggio Emilia che dall'uscita dal PL km 14+200 conduce all'immissione nella rotatoria (fonte Google Maps)

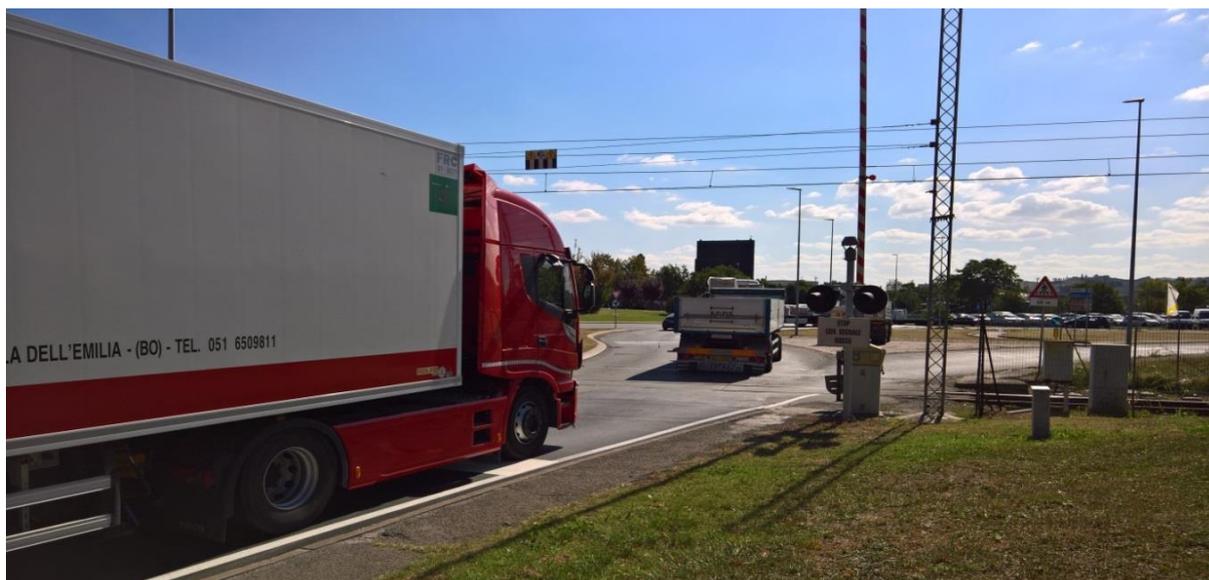
Figura 86 - Autoarticolati in transito al PL n. 28 (Km 14+200) (fonte Digifema sopralluogo del 26.09.2018)
