RELAZIONE DI INDAGINE

**CADUTA DELLA LINEA DI CONTATTO E CONSEGUENTE COLLISIONE
DEL TRENO N.126 CON LA LINEA IN TENSIONE OCCORSA SULLA
TRATTA EUR MAGLIANA-VITINIA, LINEA ROMA-LIDO,
AVVENUTA IN DATA 02.04.2021**

**PRINCIPIO DI INCENDIO SUL TRENO N. 2061 E CADUTA LINEA AEREA
DI CONTATTO, SULLA TRATTA ACILIA-OSTIA ANTICA,
LINEA ROMA-LIDO,
AVVENUTO IN DATA 09.12.2021
(IDENTIFICATIVO IRAIL: IT-10073)**

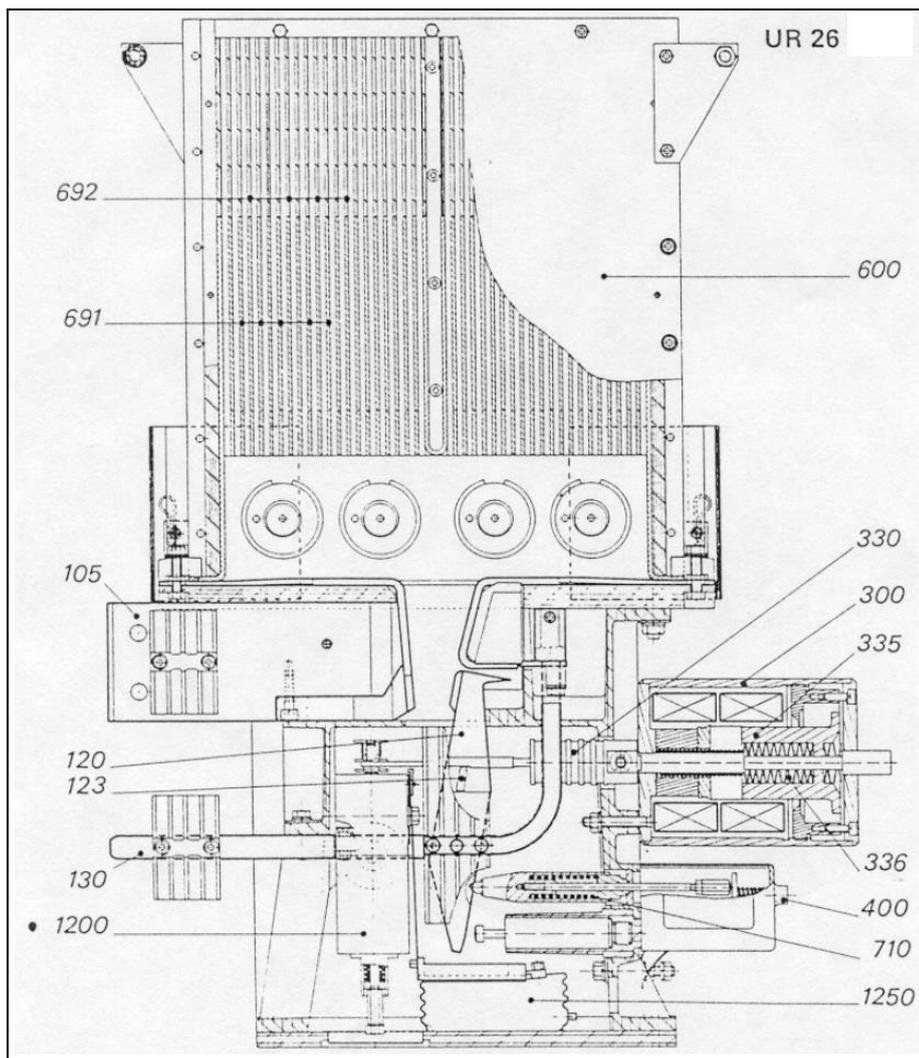
14. Schema JR- disgiuntore extra rapido Tipo 126 (Fonte ATAC)

La taratura del JR dell'Udt 390 non è certificata. Secondo quanto riferito dai tecnici ATAC nel corso della visita effettuata il giorno 10 marzo 2022 presso il Deposito Officina di Magliana cui hanno partecipato anche rappresentanti della DiGIFeMa, per la verifica della taratura dell'interruttore si procede rilevando le indicazioni riportate nelle figure seguenti. La taratura segnava 2,2 che dal confronto con la tabella di taratura dovrebbe corrispondere a una corrente di circa 1.800 A [2,1 corrisponde a 1.700 A].

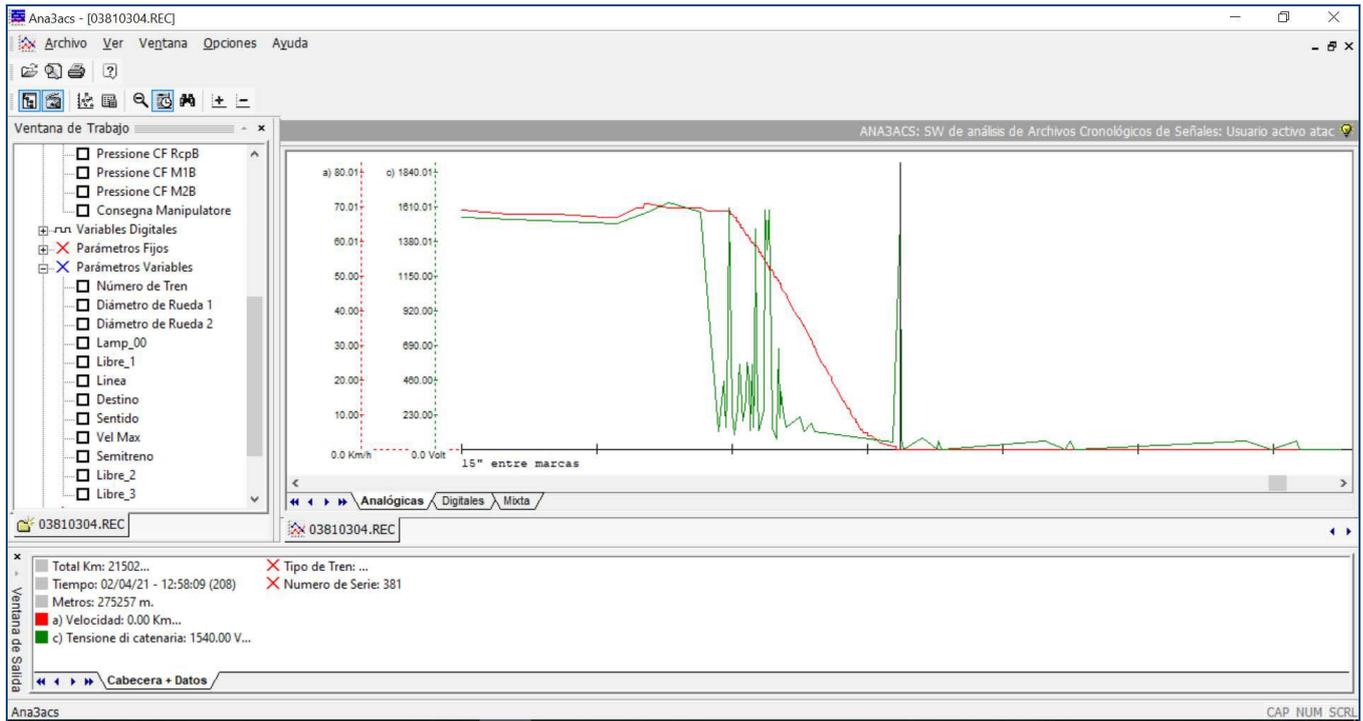
27. Picco di tensione di catenaria ore 12:58:09 (Estratto ZTE)

Alle ore 12:58:09, a treno fermo, si verifica un picco di tensione della catenaria di 1.540 V.

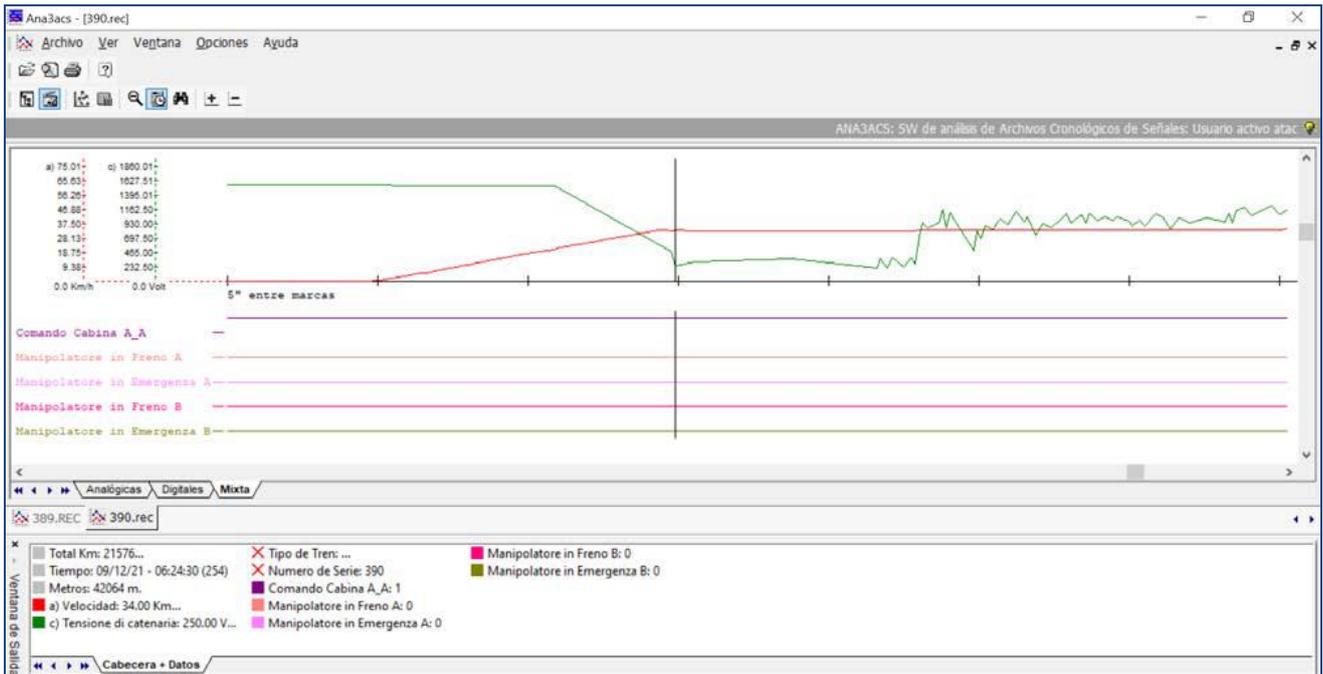
36. Diminuzione del valore della tensione sulla linea di contatto a 250 V (Fonte Relazione ATAC)

Alle ore 06:24:30, dopo aver percorso circa 32 m [42.064 – 42.032], 50 m dalla partenza da Acilia [42.064 – 42.014], alla velocità di 34 km/h, la tensione sulla linea di contatto scende a 250 V.

Dai dati scaricati dal sistema MAVIS - apparato di trazione Bombardier, viene rilevato che alle ore 07:24:30, (orario di sistema MAVIS un’ora in avanti rispetto all’orario reale), istante in cui si verifica l’abbassamento repentino di tensione, si verificano eventi che evidenziano interventi del LIM (rilevatore di armoniche), guasto inverter 1° e 2° delle motrici 389-1 e 389-2. Nei secondi successivi, dalle ore 07:24:30 alle ore 07:24:37, vengono associati una serie di eventi tra cui “guasto disgiuntore A” e “guasto disgiuntore B”.

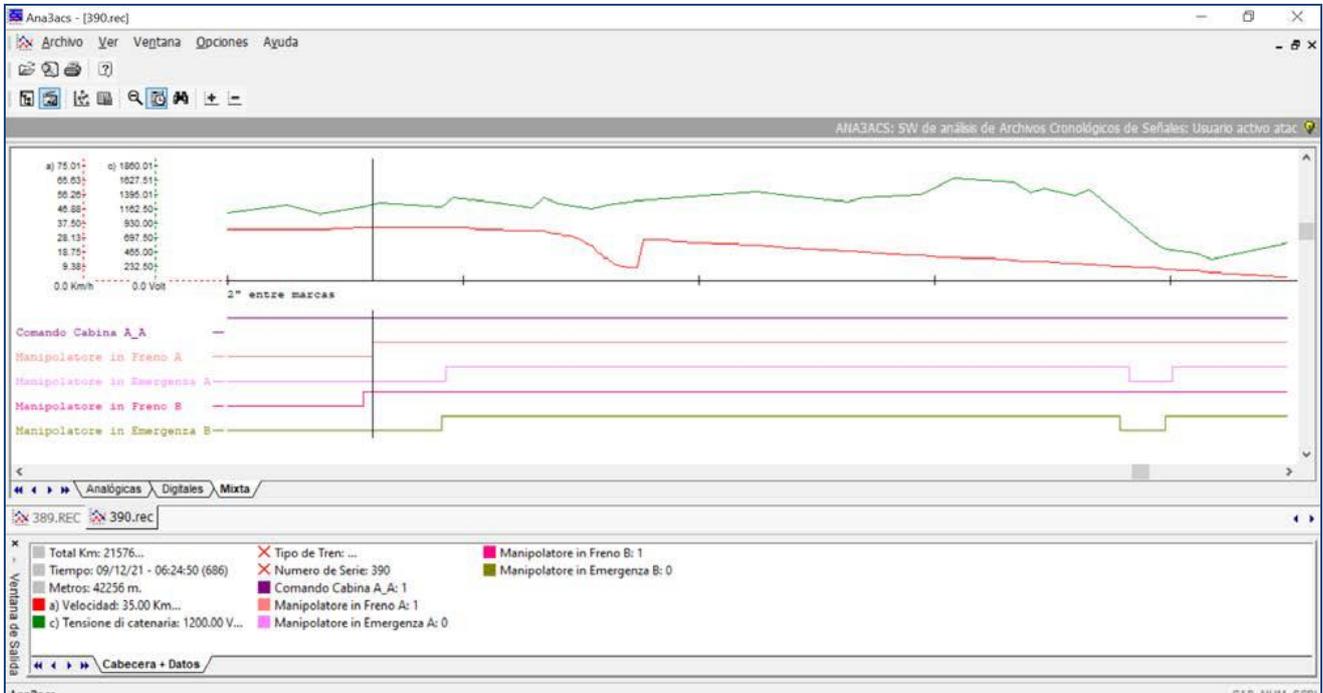
38. Inizia la frenatura di emergenza ore 06:24:50 (Fonte Relazione ATAC)

Alle ore 06:24:50 (dopo 30 secondi dalla partenza) il treno inizia la frenatura sia ordinaria che di emergenza (manipolatore freno A e B =1 e manipolatore emergenza A e B=1) metri 42.256 (42.256-42.014=242 m) tensione pari a 1200 V velocità pari a 35 km/h (Il macchinista azionava il comando di frenatura in emergenza dopo aver notato dallo specchietto retrovisore della cabina di guida delle scintille e molto fumo proveniente dalla parte posteriore del treno).

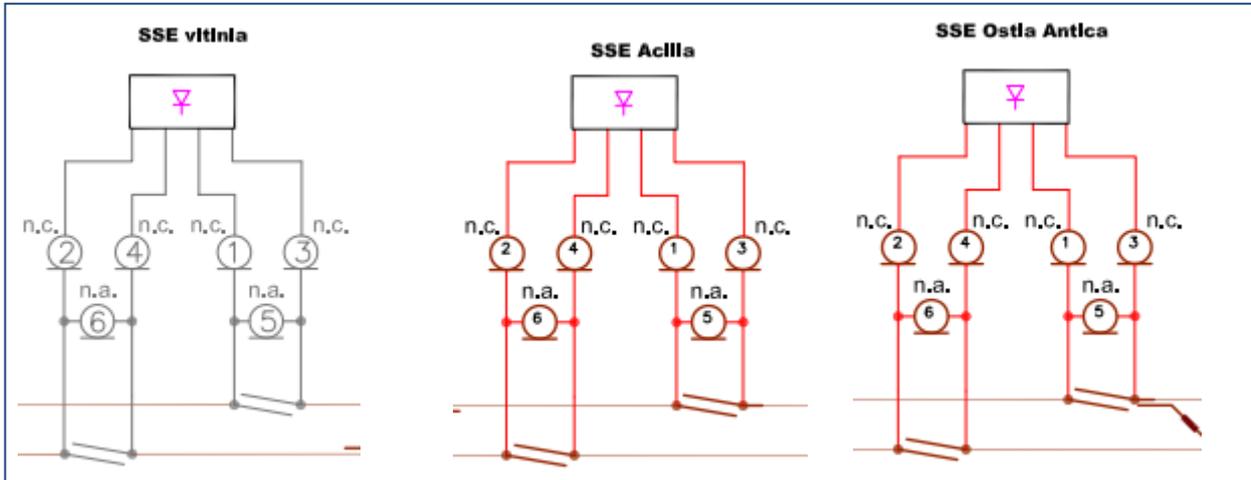
43. Stralcio piano schematico nell'evento del 09.12.2021 (Fonte ATAC)

Al momento dell'evento l'IR n. 1 della SSE di Acilia, che normalmente alimenta la tratta bilateralmente, era aperto per guasto del sezionatore n. 1; il sezionatore n. 5 normalmente aperto era chiuso. In tale configurazione la tratta veniva alimentata dall'IR n. 3 della SSE di Vitinia, dall'IR n.3 della SSE di Acilia e dall'IR n. 1 della SSE di Ostia Antica.

Atteso che tutti i sistemi analizzati presentano degli orari non sincronizzati, dalla Relazione DCE si rileva che alle ore 06:24:57 si aprono l'IR n. 3 della SSE di Acilia per massima corrente, l'IR n. 3 della SSE di Vitinia per delta I, mentre l'IR n. 1 della SSE di Ostia Antica [al momento dell'evento la protezione dell'extrarapido era "guasta"] continuava ad alimentare la tratta, fino alla sua apertura che avveniva manualmente dal DCE di turno alle ore 06:26:33, dopo 96" dall'apertura degli IR n. 3 delle SSE di Acilia e Vitinia.
