*Ministero delle infrastrutture e dei trasporti*

## **RELAZIONE D'INDAGINE**

**INVESTIMENTO AGENTE DI CONDOTTA DEL TRENO 49353  
DI MERCITALIA RAIL, DURANTE LE OPERAZIONI  
DI AGGANCIO DELLA LOCOMOTIVA,  
PRESSO TORINO ORBASSANO FASCIO ARRIVI, IN DATA 14/12/2021  
(IDENTIFICATIVO ERAIL: IT-10167)**

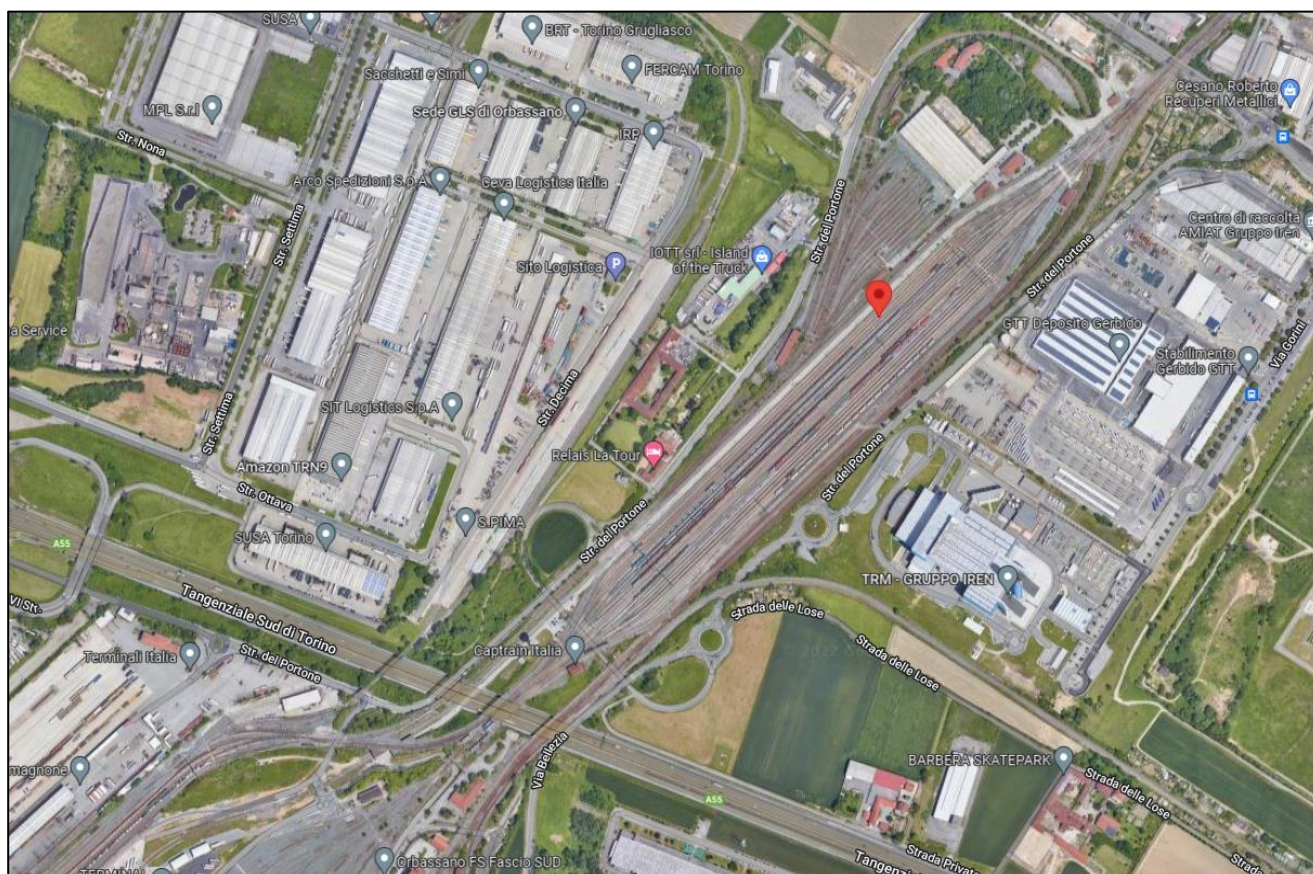
Figura 2 – Localizzazione del luogo dell'incidente (fonte: Google Maps)

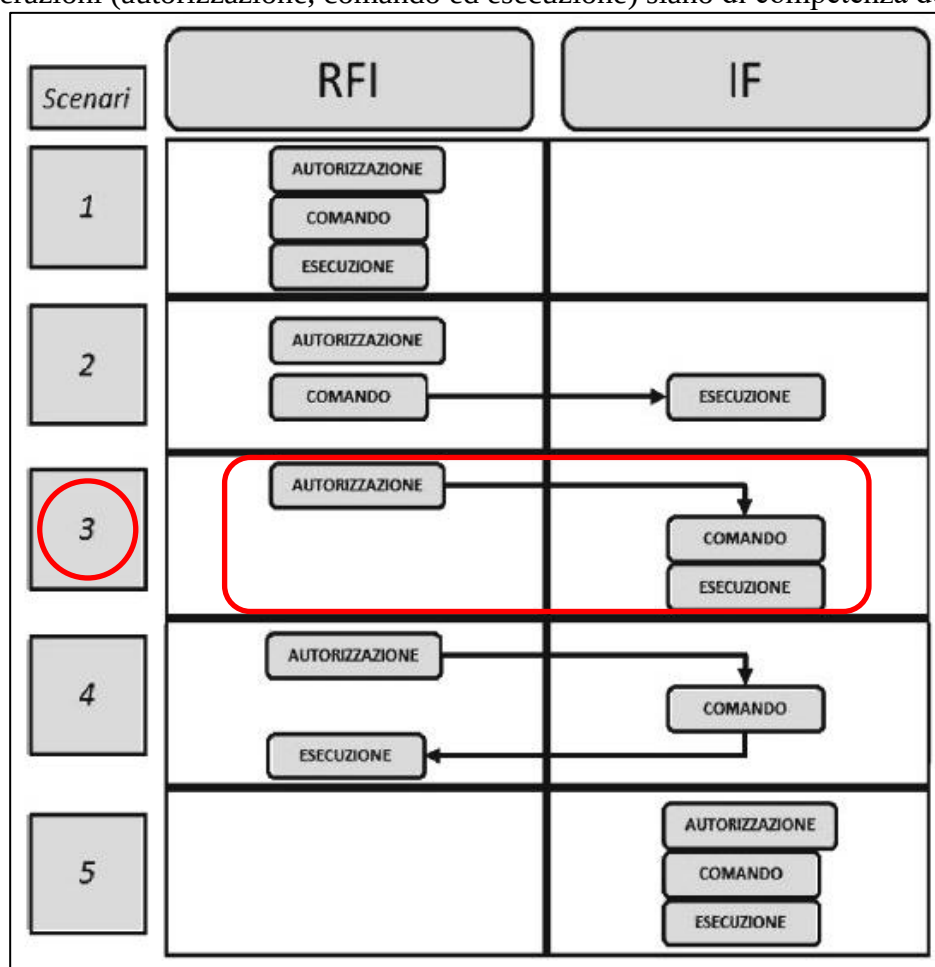
Figura 8 – Scenari di organizzazione delle manovre (fonte: RFI – Istruzione per il Servizio dei Manovratori)

La Località di Servizio di Torino Orbassano rientra nell'ambito dello scenario n. 3 previsto dalla Tabella 1 (Scenari di organizzazione del servizio delle manovre) della ISM (*Figura 8*), in base al quale la manovra viene autorizzata dal gestore dell'infrastruttura RFI e viene comandata ed eseguita dall'impresa ferroviaria (nel caso in essere da Mercitalia Rail).

La manovra dei deviatori centralizzati è affidata al Regolatore della Circolazione del Fascio Arrivi o del Fascio Sud in relazione alla zona interessata da deviatori centralizzati; si applica lo scenario n. 3 della DEIF 45 rv, di recepimento della ISM, che prevede: autorizzazione alla manovra di competenza RFI, comando ed esecuzione della manovra a cura dell'IF MIR.

Nella zona con deviatori manovrati a mano si applica lo scenario n. 5 della DEIF 45 rv che prevede che tutte le operazioni (autorizzazione, comando ed esecuzione) siano di competenza dell'IF.
