Ministero delle Infrastrutture e dei Trasporti

DIREZIONE GENERALE PER LE INVESTIGAZIONI FERROVIARIE E MARITTIME

**RELAZIONE DI INDAGINE
SULLO SVIO DEL TRENO 3742 DEL 06.12.2017
SULLA TRATTA P.M. SANTOMARCO – BIVIO PANTANI
DELLA LINEA PAOLA – CASTIGLIONE COSENTINO**

05 ottobre 2018

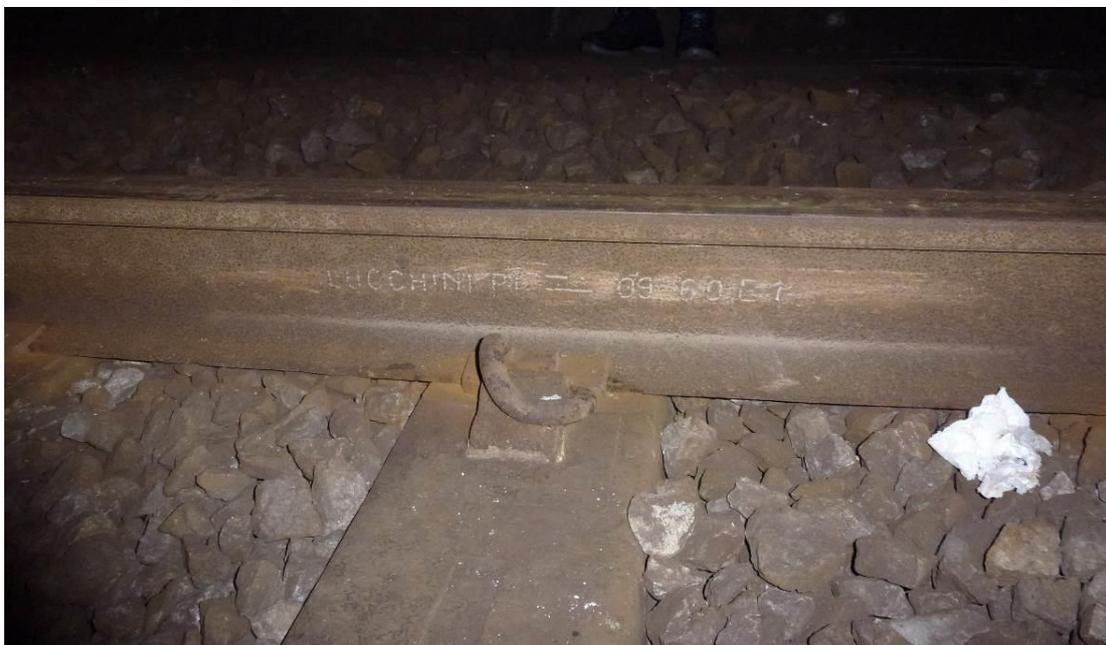
In corrispondenza del km 5+710, dove si è verificato lo svio del convoglio, il binario è in rettilineo, la massicciata è costituita da pietrisco tenace di 1° categoria, le rotaie sono del tipo aventi profilo 60E1, qualità dell'acciaio R260 (non legato Carbonio-Manganese (C-Mn) non trattato termicamente), anno di produzione 2009, produttore Lucchini (*Figura 5*), le traverse sono del tipo RFI 230 e gli attacchi di tipo elastico (*Figura 4*).

Figura 64 – Stato dell'armamento pochi metri prima del punto di rottura della rotaia al km 5+710 (lato Castiglione Cosentino)

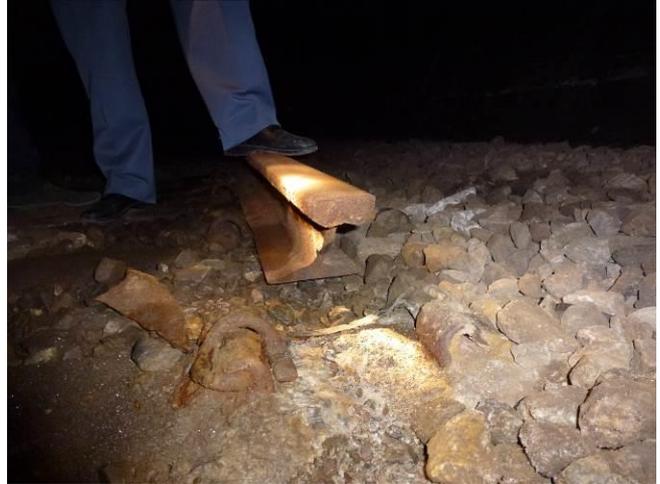
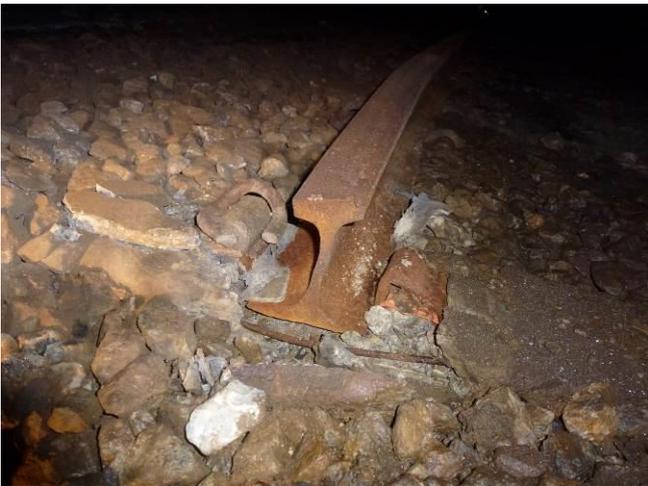
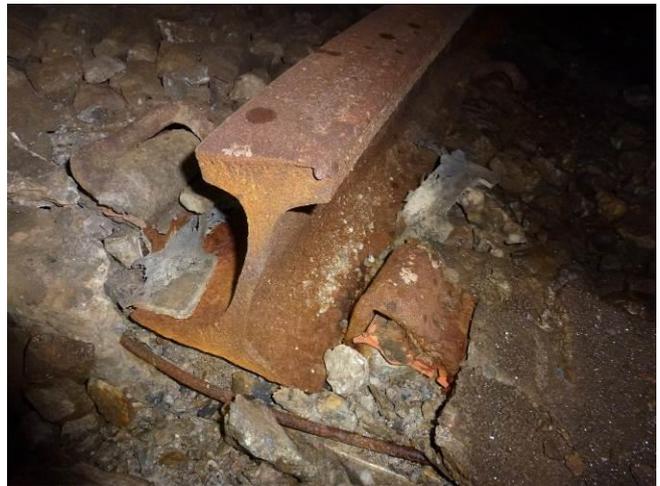
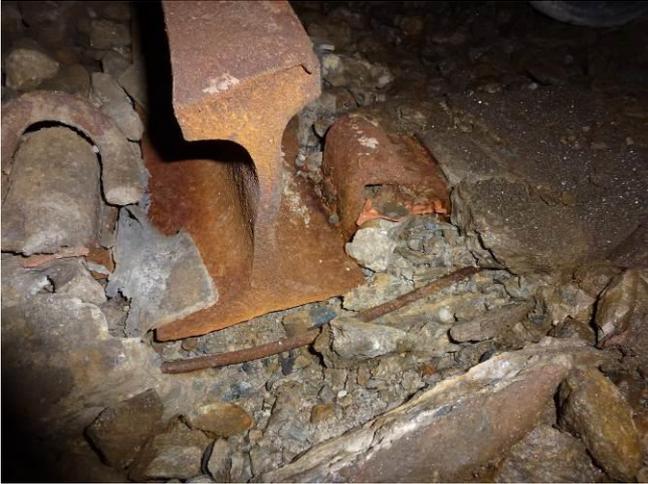
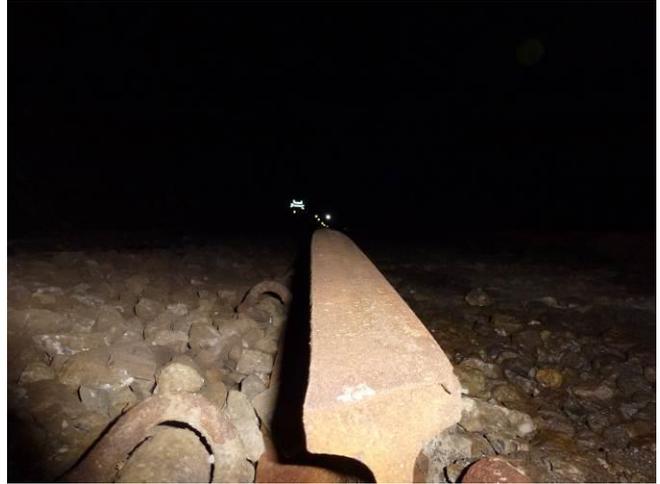
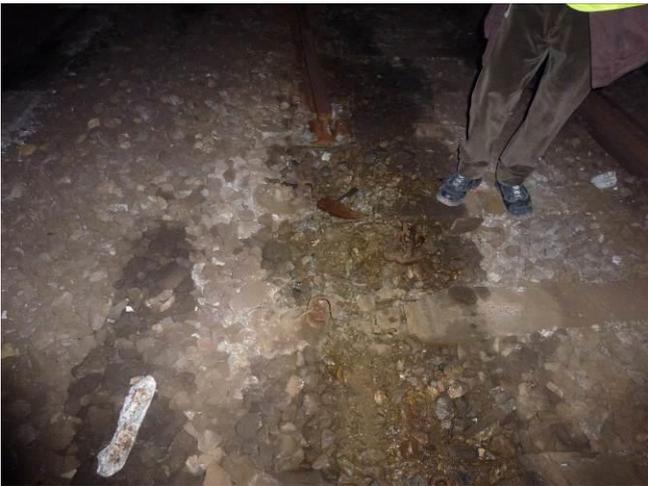
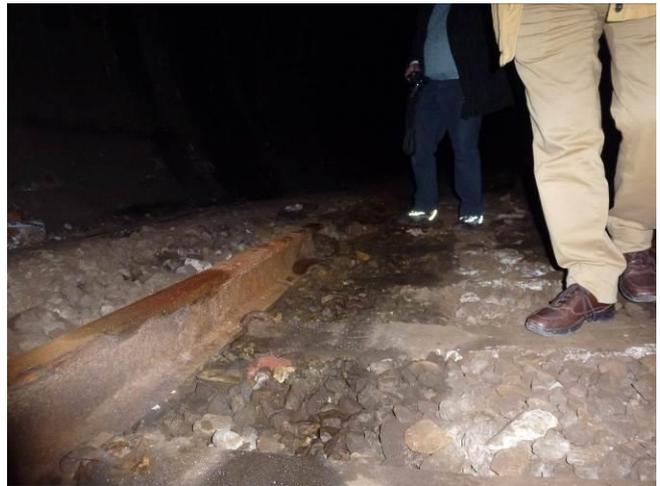
In corrispondenza della progressiva km 5+710 si è riscontrata la mancanza della rotaia sinistra smt per una lunghezza pari a circa 6,50 m, un grave stato di degrado dell'armamento dovuto a corrosione ed i primi segni sull'armamento causati dal deragliamento del treno (da Figura 27 a Figura 45). A partire da tale area, dove presumibilmente la rottura della rotaia ha causato la risalita del bordino della ruota sinistra della prima sala montata della vettura semipilota, sulla rotaia sinistra smt erano presenti segni di rotolamento del bordino sul piano di rotolamento. La ruota è poi caduta sul lato esterno della rotaia, causando danni sulle traverse, nella parte interna alle due rotaie, e sugli organi di attacco.

Figura 28 - Punto di rottura della rotaia al km 5+710, vista in direzione Castiglione Cosentino

Figura 29 - Punto di rottura della rotaia al km 5+710, vista in direzione Paola

Figura 30 - Punto di rottura della rotaia al km 5+710, vista in direzione Paola

Figura 31 – Punto di rottura della rotaia al km 5+710, vista in direzione Paola

Figura 32 – Punto di rottura della rotaia al km 5+710, vista in direzione Paola

Figura 33 - Punto di rottura della rotaia al km 5+710, vista in direzione Paola

Figura 34 - Punto di rottura della rotaia al km 5+710, vista in direzione Paola

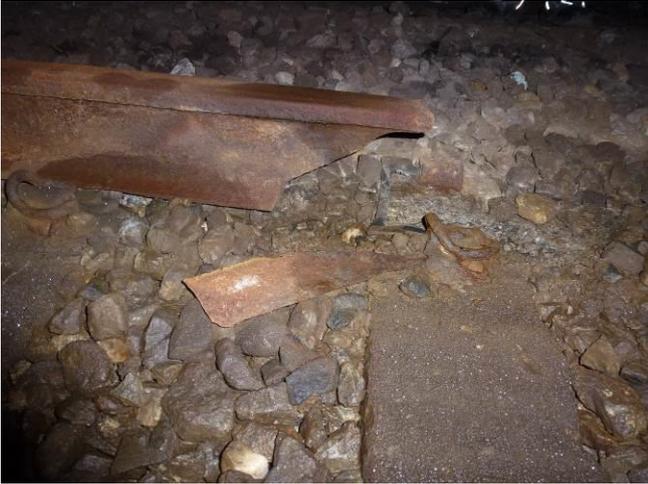
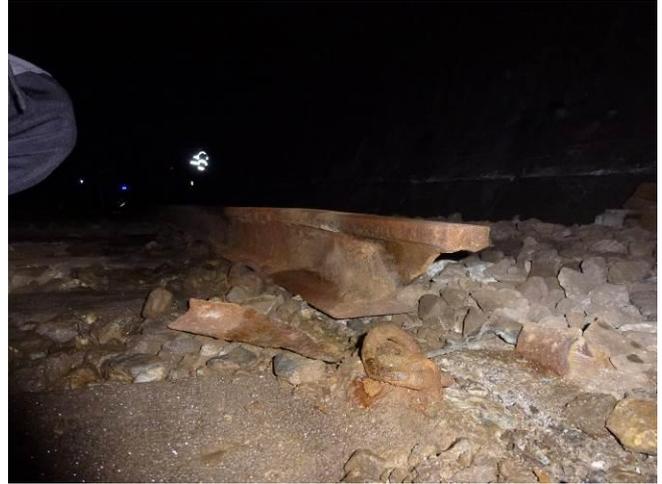
Figura 37 – Punto di rottura della rotaia al km 5+710 lato Castiglione e frammento di rotaia rotta (4)

Figura 38 – Punto di rottura della rotaia al km 5+710 lato Castiglione e frammento di rotaia rotta (4)

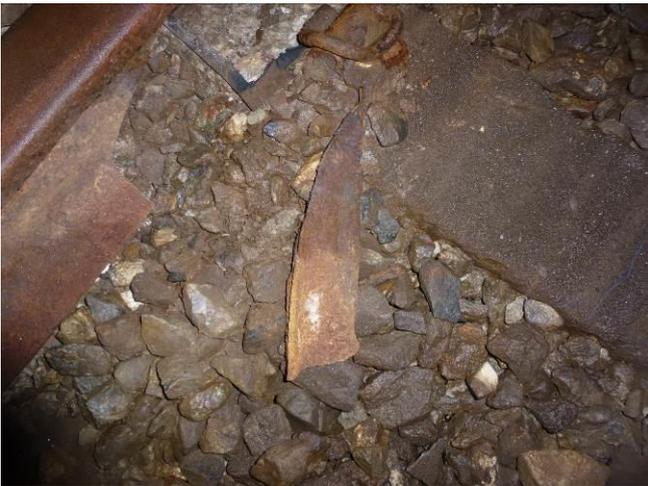
Figura 39 –Frammento di rotaia rotta (4)

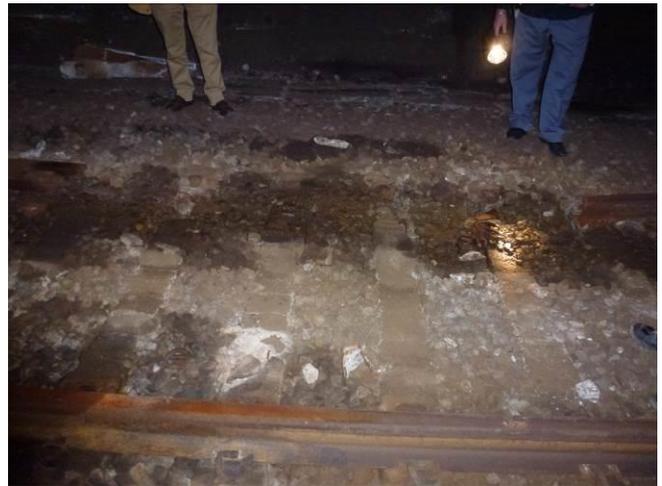
Figura 40 – Prospetto delle 4 traverse e dei 4 attacchi in corrispondenza dello spezzone di rotaia distaccata al km 5+710

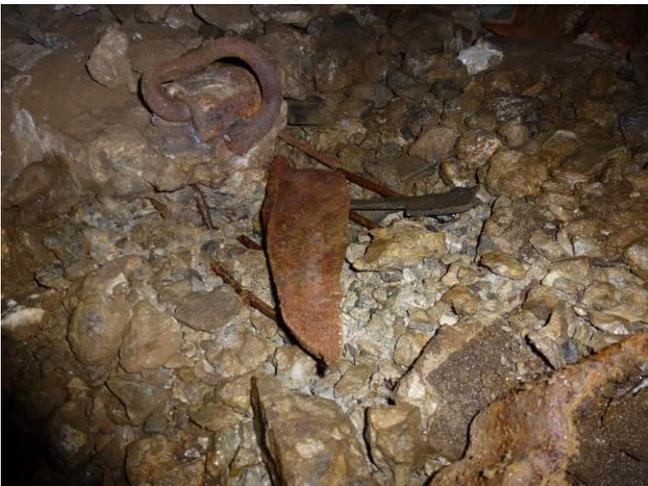
Figura 45 - Condizione di traversa e appoggio in corrispondenza dello spezzone di rotaia distaccato al km 5+710 (4^a traversa da Castiglione verso Paola) e frammento della rotaia rotta (8)

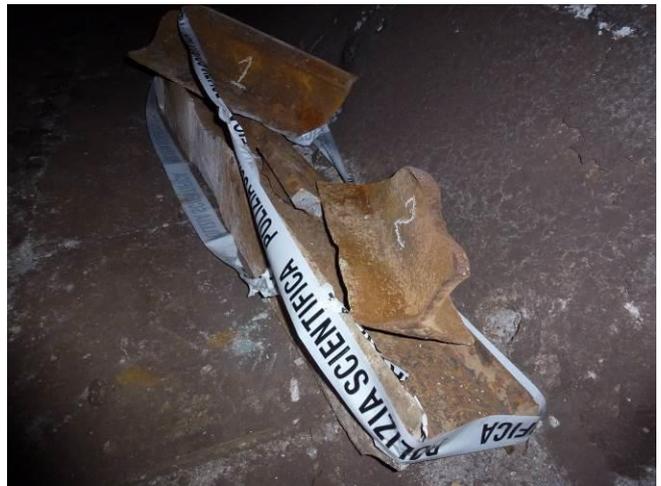
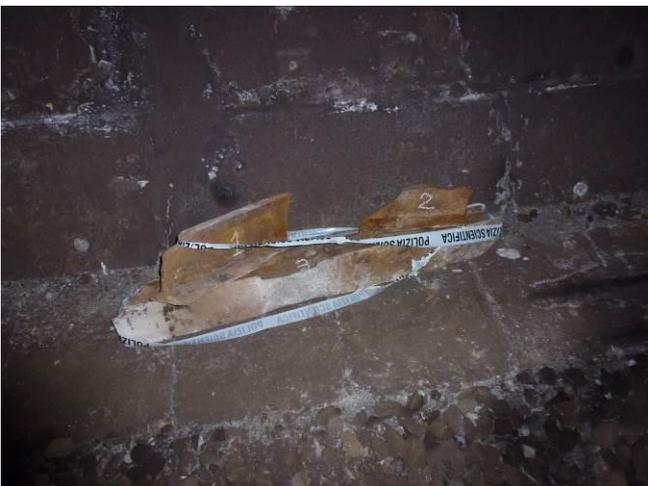
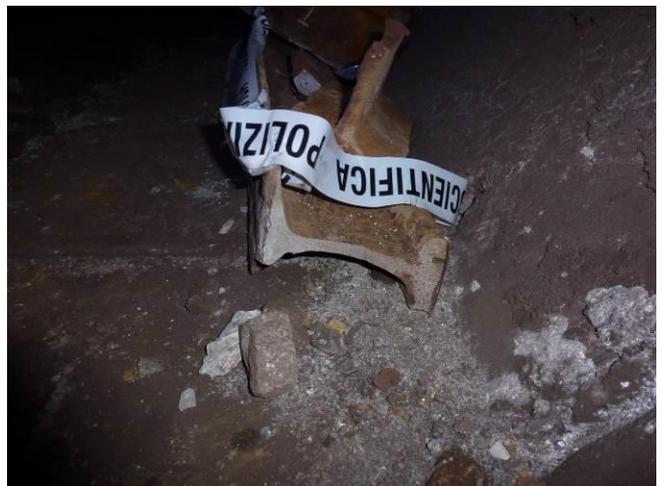
Alcuni degli spezzoni della rotaia distaccatisi in corrispondenza del punto di svio sono stati rinvenuti a qualche decina di metri di distanza dal punto di svio, in direzione Paola (da Figura 46 a Figura 57).

Figura 46 - Parti della rotaia rotta (1) (2) e (3)

Figura 47 - Parti della rotaia rotta (1) (2) e (3)

Figura 48 - Parti della rotaia rotta (1) (2) e (3)

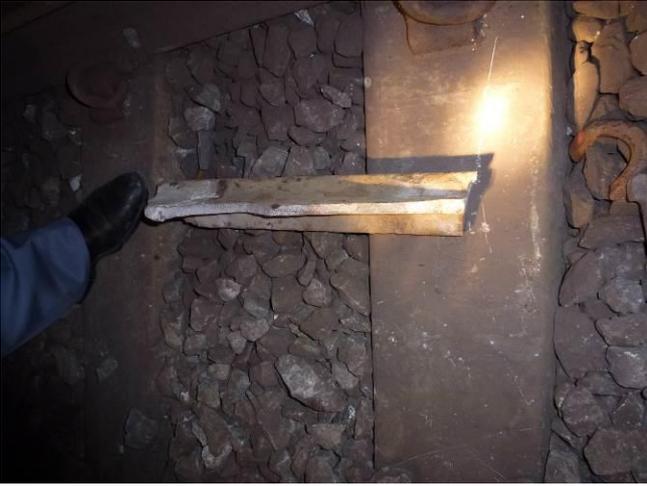
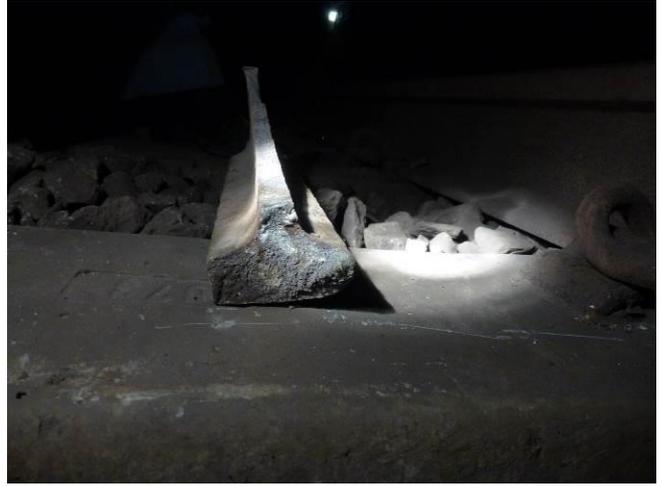
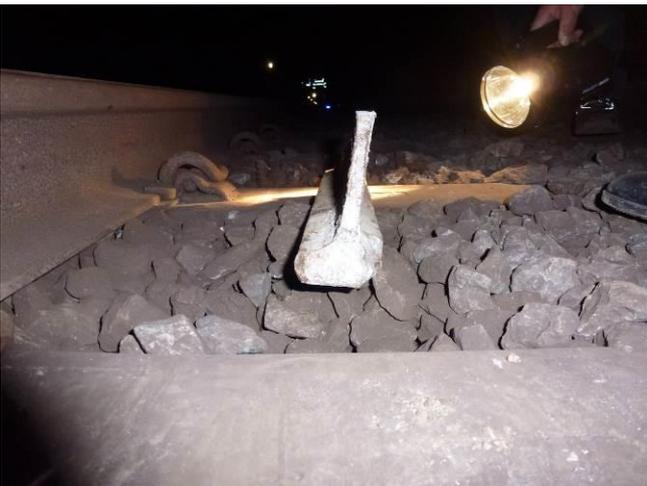
Figura 49 – Parte della rotaia rotta (5)

Figura 50 – Parte della rotaia rotta (5)

Figura 51 – Parte della rotaia rotta (5)

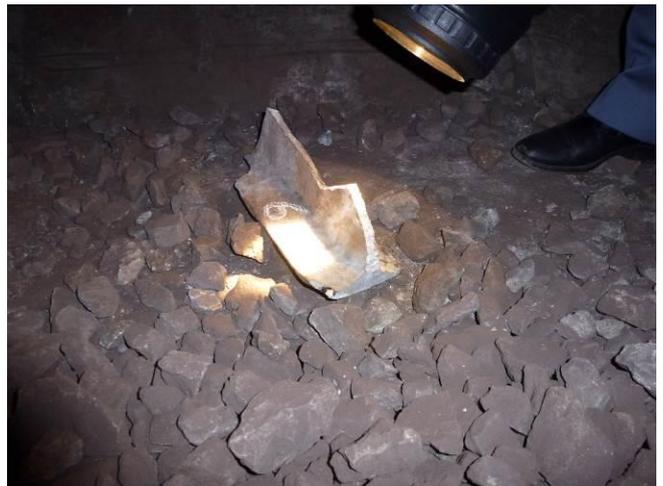
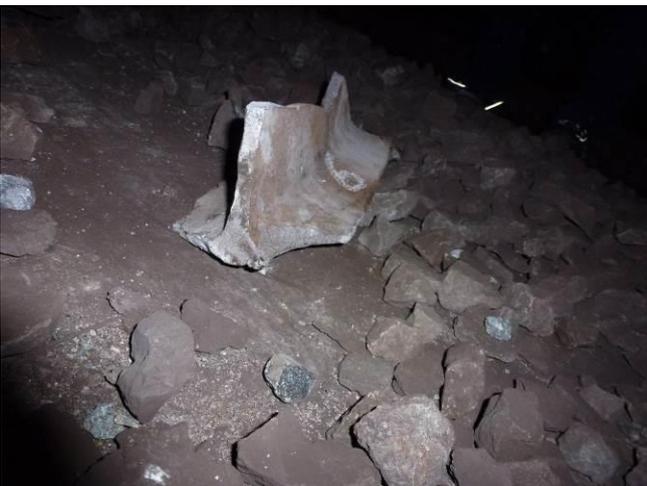
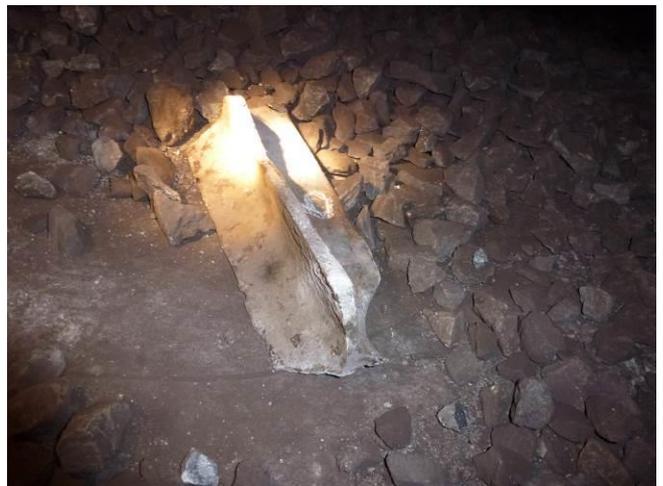
Figura 52 - Parte della rotaia rotta (6)

Figura 53 - Parte della rotaia rotta (6)

Figura 54 - Parte della rotaia rotta (6)

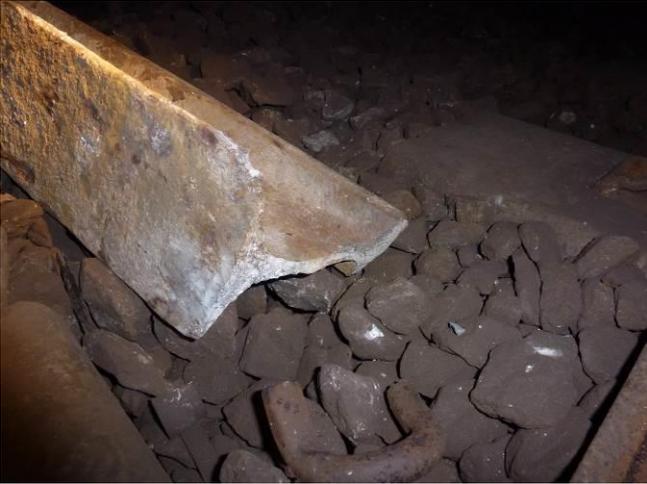
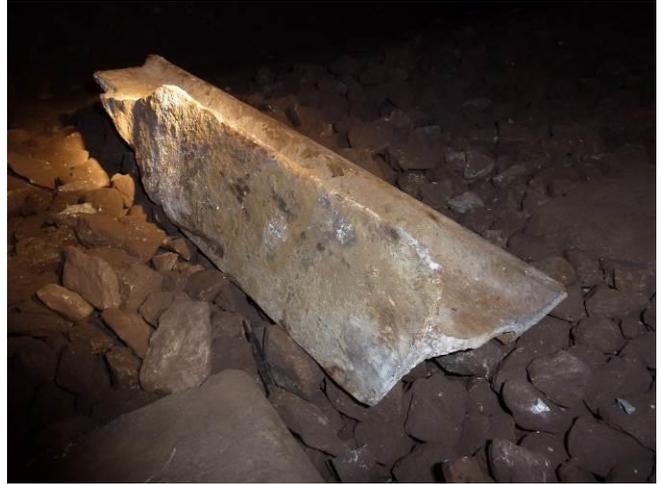
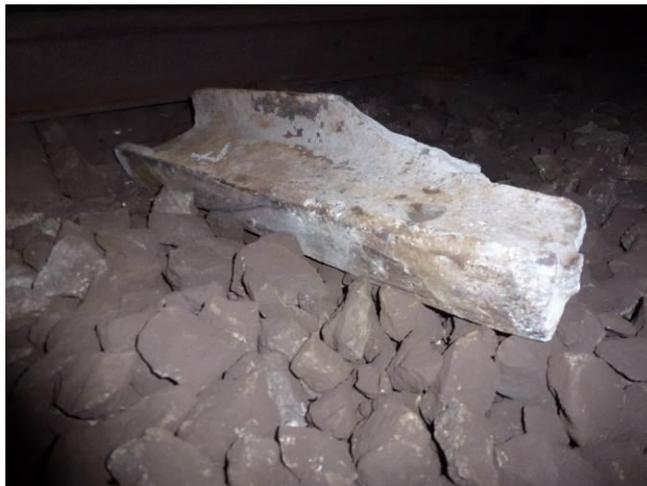
Figura 55 - Parte della rotaia rotta (7)

Figura 56 - Parte della rotaia rotta (7)

Figura 57 - Parte della rotaia rotta (7)

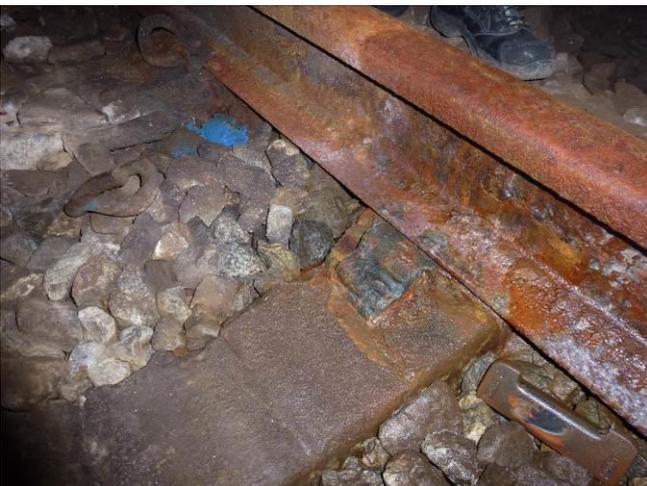
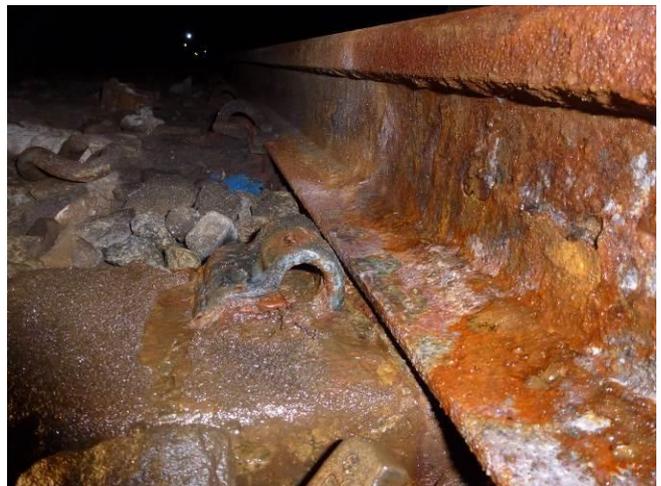
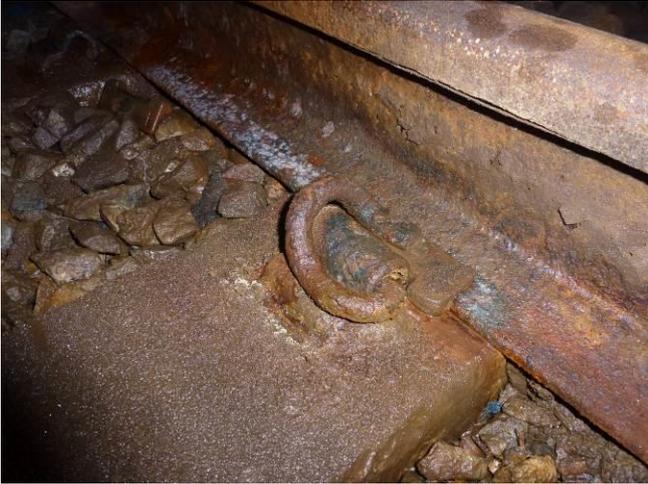
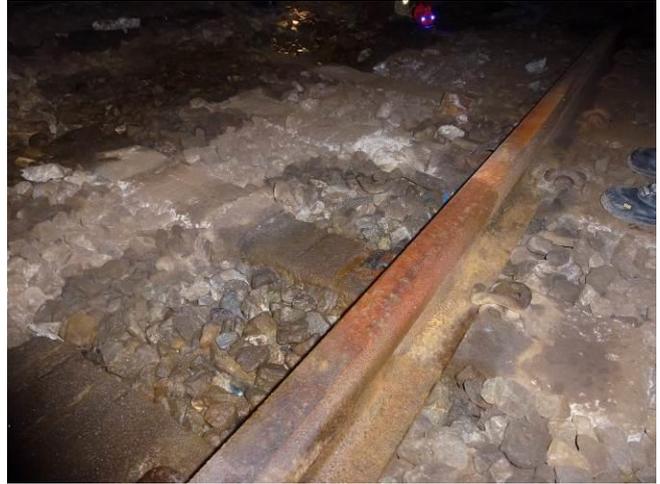
Figura 58 - Rotaia destra smt in corrispondenza del punto di distacco dello spezzone di rotaia sinistra smt al km 5+710

Figura 59 - Rotaia destra smt in corrispondenza del punto di distacco dello spezzone di rotaia sinistra smt al km 5+710

Figura 60 - Altro attacco della rotaia destra smt in corrispondenza del punto di distacco dello spezzone di rotaia sinistra smt al km 5+710

Figura 61 - Vista d'insieme rotaia destra smt in corrispondenza del punto di distacco dello spezzone di rotaia sinistra smt al km 5+710

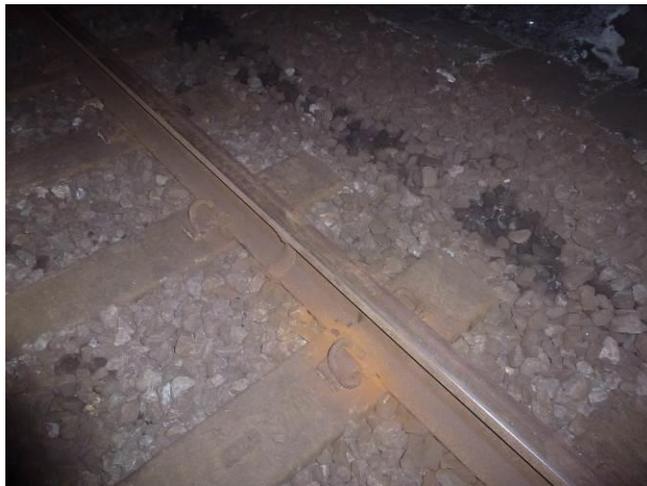
Figura 62 - Saldatura sulla rotaia sinistra smt pochi metri prima del punto di rottura della rotaia al km 5+710

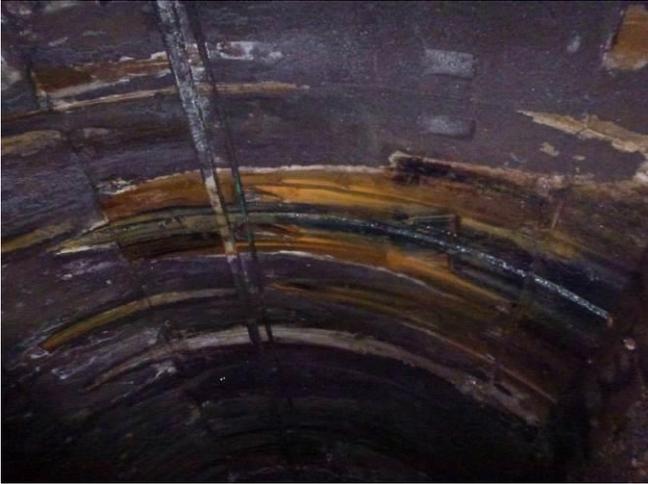
Pochi metri prima del punto di rottura della rotaia al km 5+710 circa, lato Castiglione Cosentino, sono stati individuate altre venute d'acqua dalla volta della galleria e un grave stato di inquinamento della massicciata (da *Figura 63* a *Figura 65*).

Figura 63 – Stato della volta pochi metri prima del punto di rottura della rotaia al km 5+710 (lato Castiglione Cosentino)

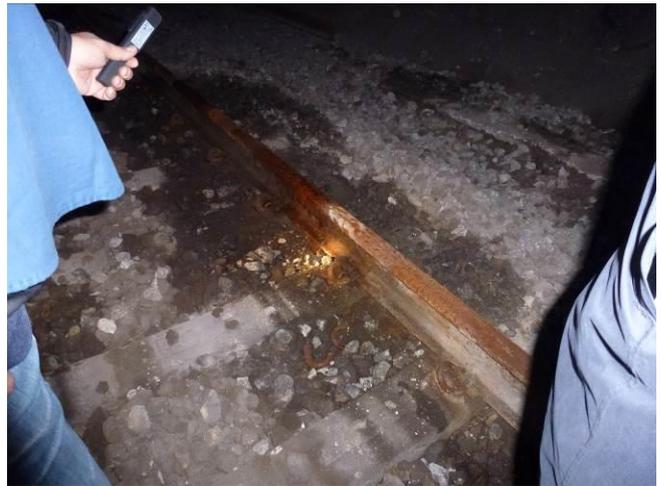
Oltre a quanto già descritto, nel tratto compreso tra il punto di svio (km 5+710) e la posizione statica raggiunta dal treno (km 4+900), si sono riscontrate due aree che presentavano evidenti e gravi segni di corrosione alle rotaie, inquinamento della massiciata e percolazioni d'acqua dalla volta. Le condizioni della prima di tali due aree nel senso di marcia del treno, ubicata in corrispondenza della nicchia indicata come numero 695 (numerazione che non corrisponde alla numerazione indicata nel “Prospetto nicchie e nicchioni Galleria Santomarco” di RFI), sono riportate nelle immagini da *Figura 66* a *Figura 70*.

Figura 69 - Stato dell'armamento in corrispondenza della nicchia 695

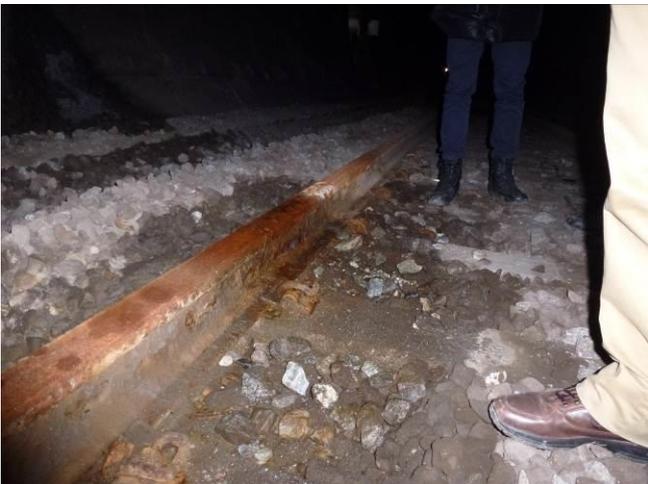
Figura 70- Stato dell'armamento in corrispondenza della nicchia 695

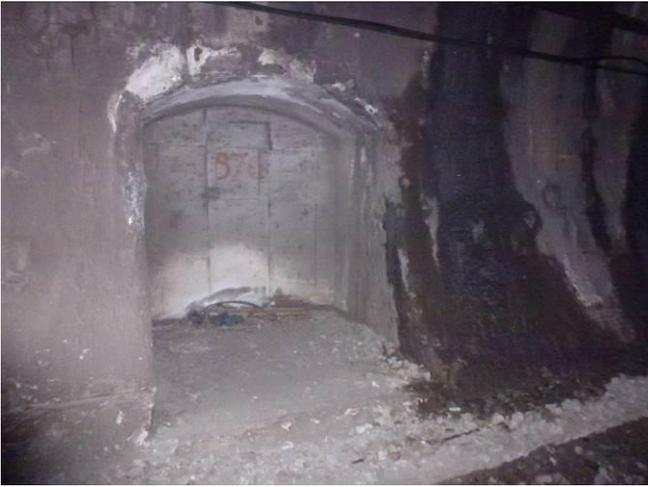
Figura 72 - Nicchia 570

Le condizioni della seconda delle due aree che presentavano evidenti e gravi segni di corrosione alle rotaie, inquinamento della massicciata e percolazioni d'acqua dalla volta, ubicata in corrispondenza della nicchia indicata come numero 570 (numerazione che non corrisponde alla

numerazione indicata nel “Prospetto nicchie e nicchioni Galleria Santomarco” di RFI), sono riportate nelle immagini da *Figura 72* a *Figura 76*.

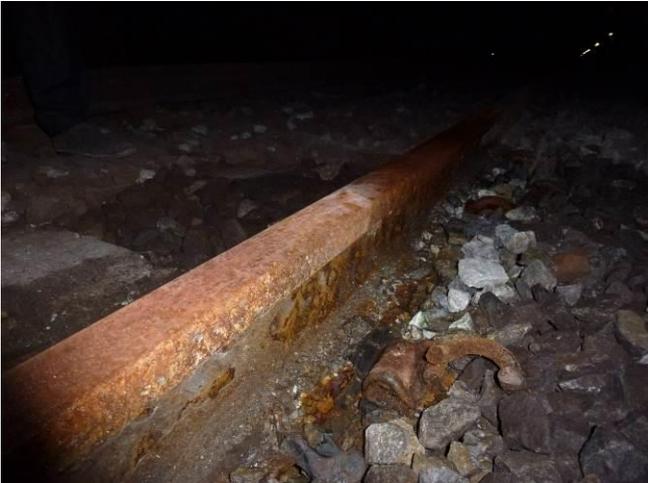
Figura 74 - Stato dell'armamento in corrispondenza della nicchia 570

In estrema sintesi, l'armamento della galleria Santomarco presentava un diffuso stato di corrosione, accentuato in corrispondenza di percolazioni dalla volta della galleria e di aree di ristagno dell'acqua con inquinamento della massicciata.

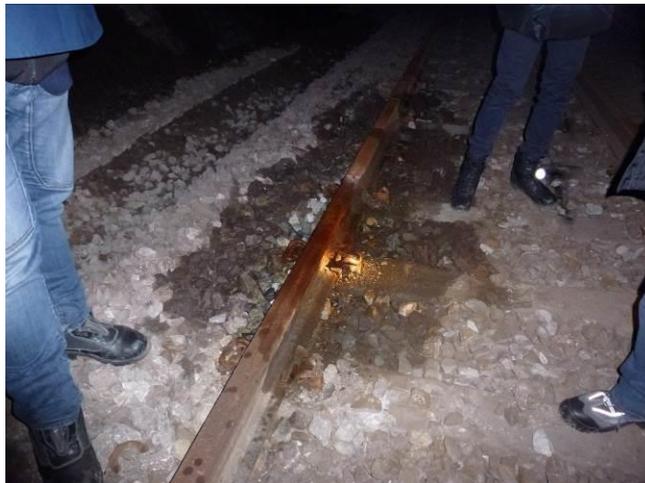
Figura 76 - Stato dell'armamento in corrispondenza della nicchia 570

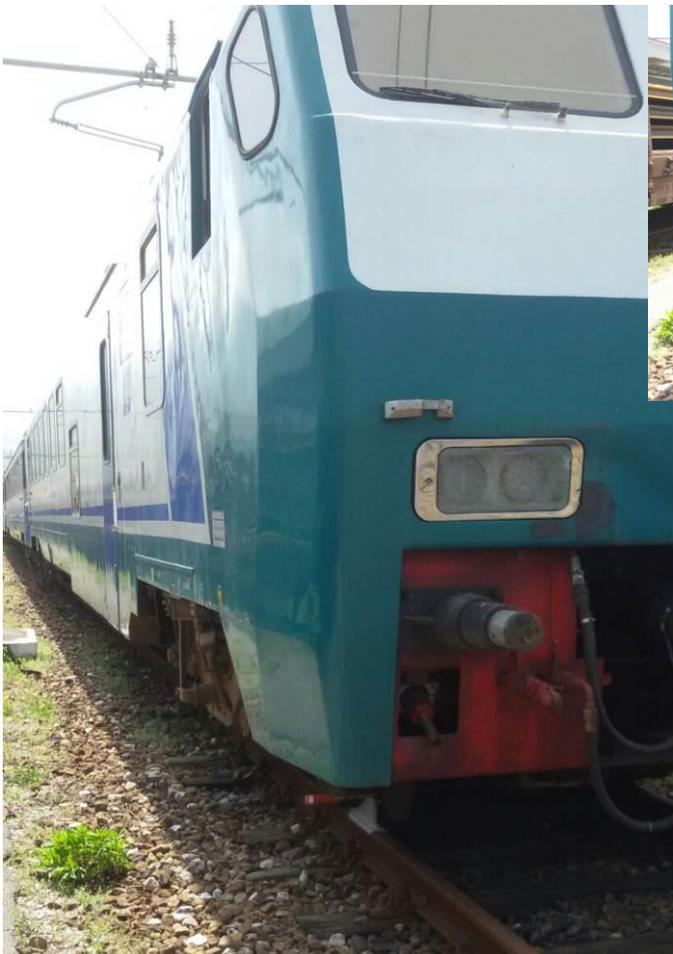
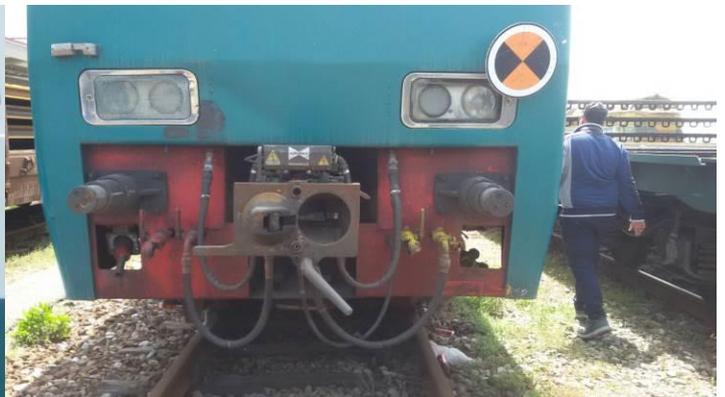
Si sono ispezionate visivamente le parti esterne dei veicoli, le sale montate, la trasmissione e le sospensioni. Non sono state rilevate anomalie visibili al rodiggio che abbiano potuto determinare lo svio.

Figura 81 - Carrozza semipilota 50838987529.6 (testa treno)

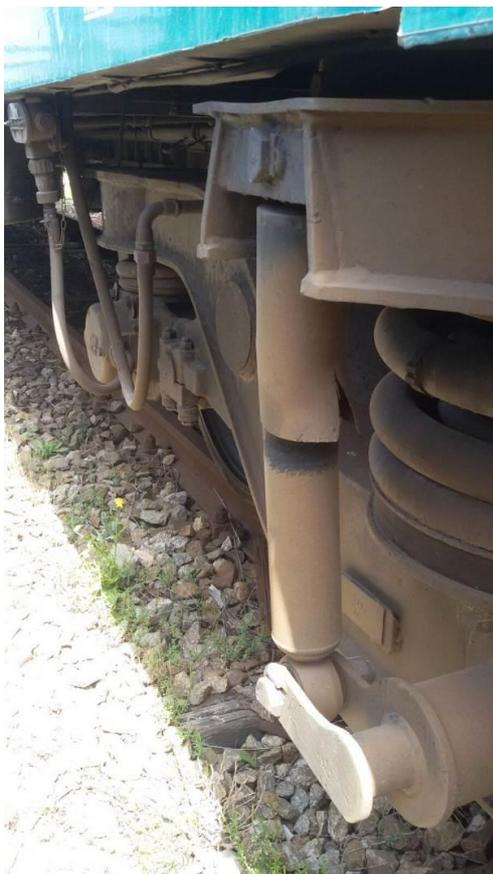
Figura 85 – Sospensione carrello FIAT

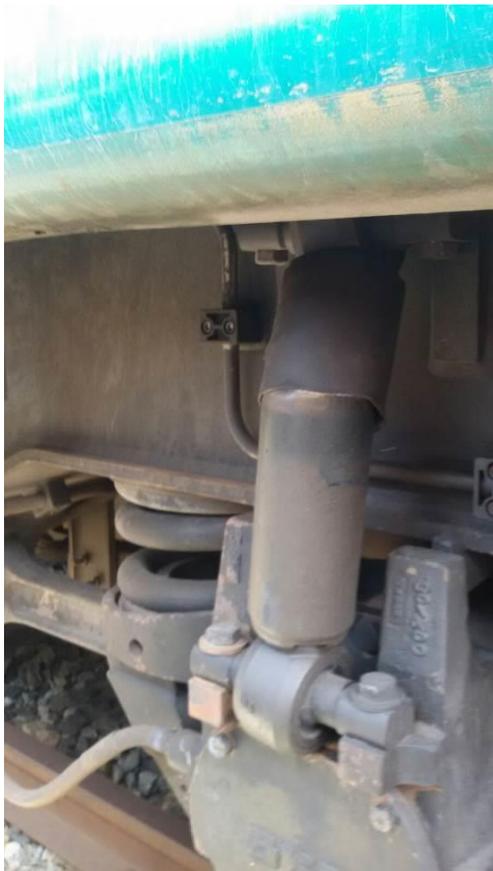
Figura 87 – Ammortizzatore E464

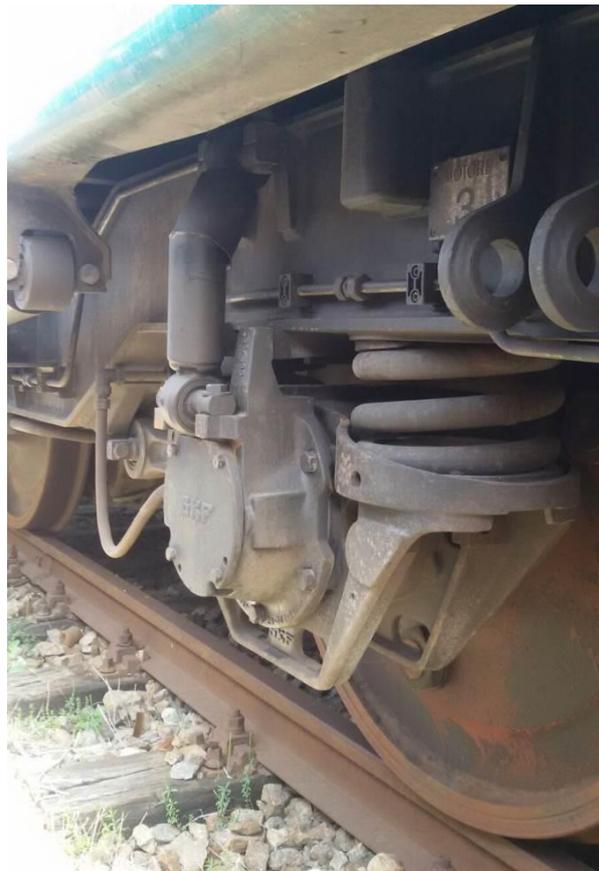
Figura 88 – Sospensione E464
