*Ministero delle infrastrutture e della mobilità sostenibili*

## **RELAZIONE D'INDAGINE**

**FUGA E SUCCESSIVO SVIO TRENO PASSEGGERI 10776 DI TRENORD,  
SULLA LINEA MILANO PORTA GARIBALDI - BERGAMO,  
PRESSO LA STAZIONE DI CARNATE USMATE, IN DATA 19/08/2020  
(IDENTIFICATIVO ERAIL: IT-6349)**

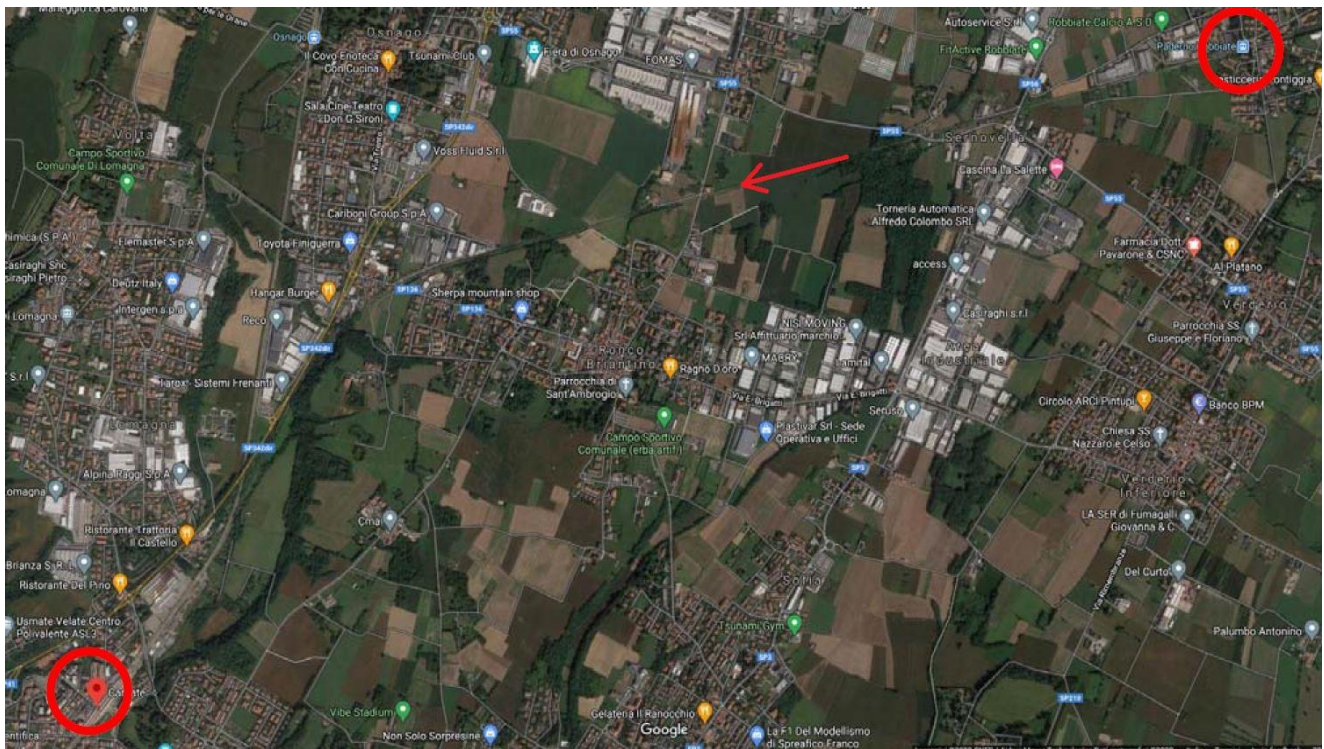
La tratta di linea tra Paderno e Carnate, percorsa dal materiale in fuga, misura circa 6.100 metri di lunghezza (Figura 2), quasi costantemente in discesa (Figura 3), per un dislivello di circa 38 metri, con una pendenza massima del 10‰ (pendenza media del 6,2‰). A seguito dell'incidente la circolazione veniva interrotta nella stazione di Carnate Usmate e sulle linee Milano - Carnate - Lecco, Milano - Carnate - Bergamo e Seregno – Carnate.

Figura 2 – Foto aerea del tratto di linea da Paderno, in alto a destra, a Carnate, in basso a sinistra (fonte: Trenord)

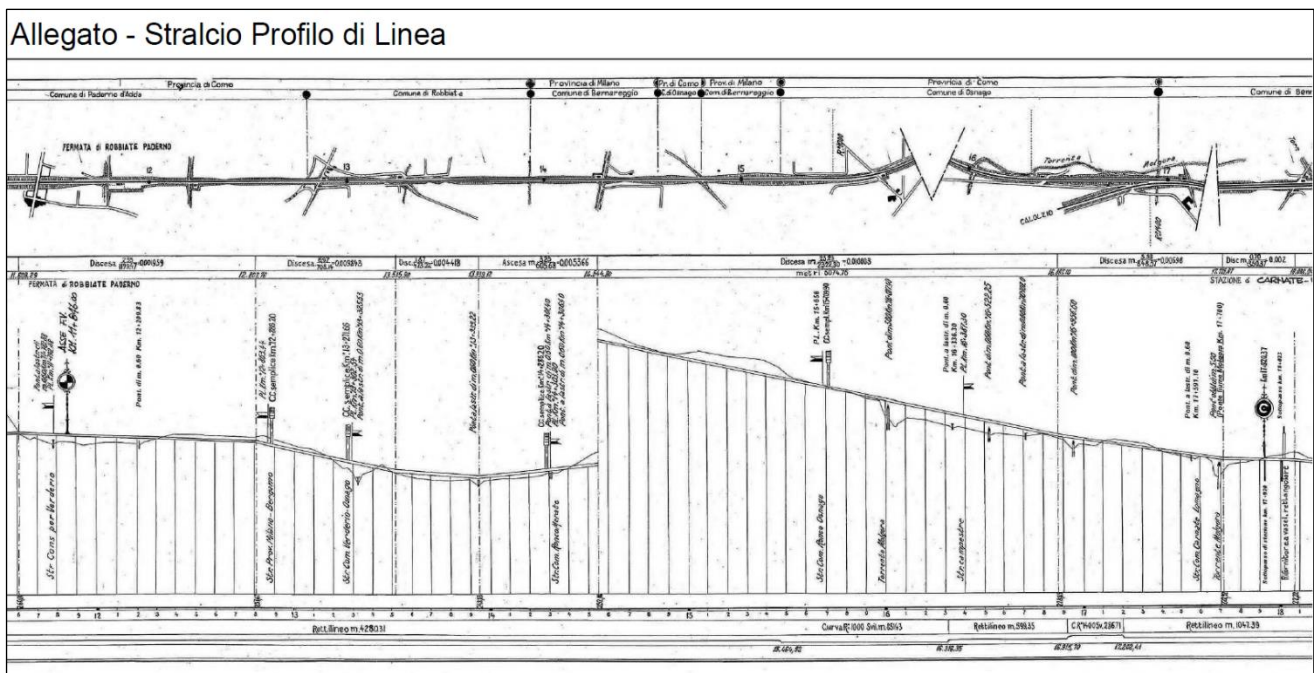
Figura 3 – Profilo altimetrico del tratto di linea da Paderno (a sinistra) verso Carnate (fonte: RFI)

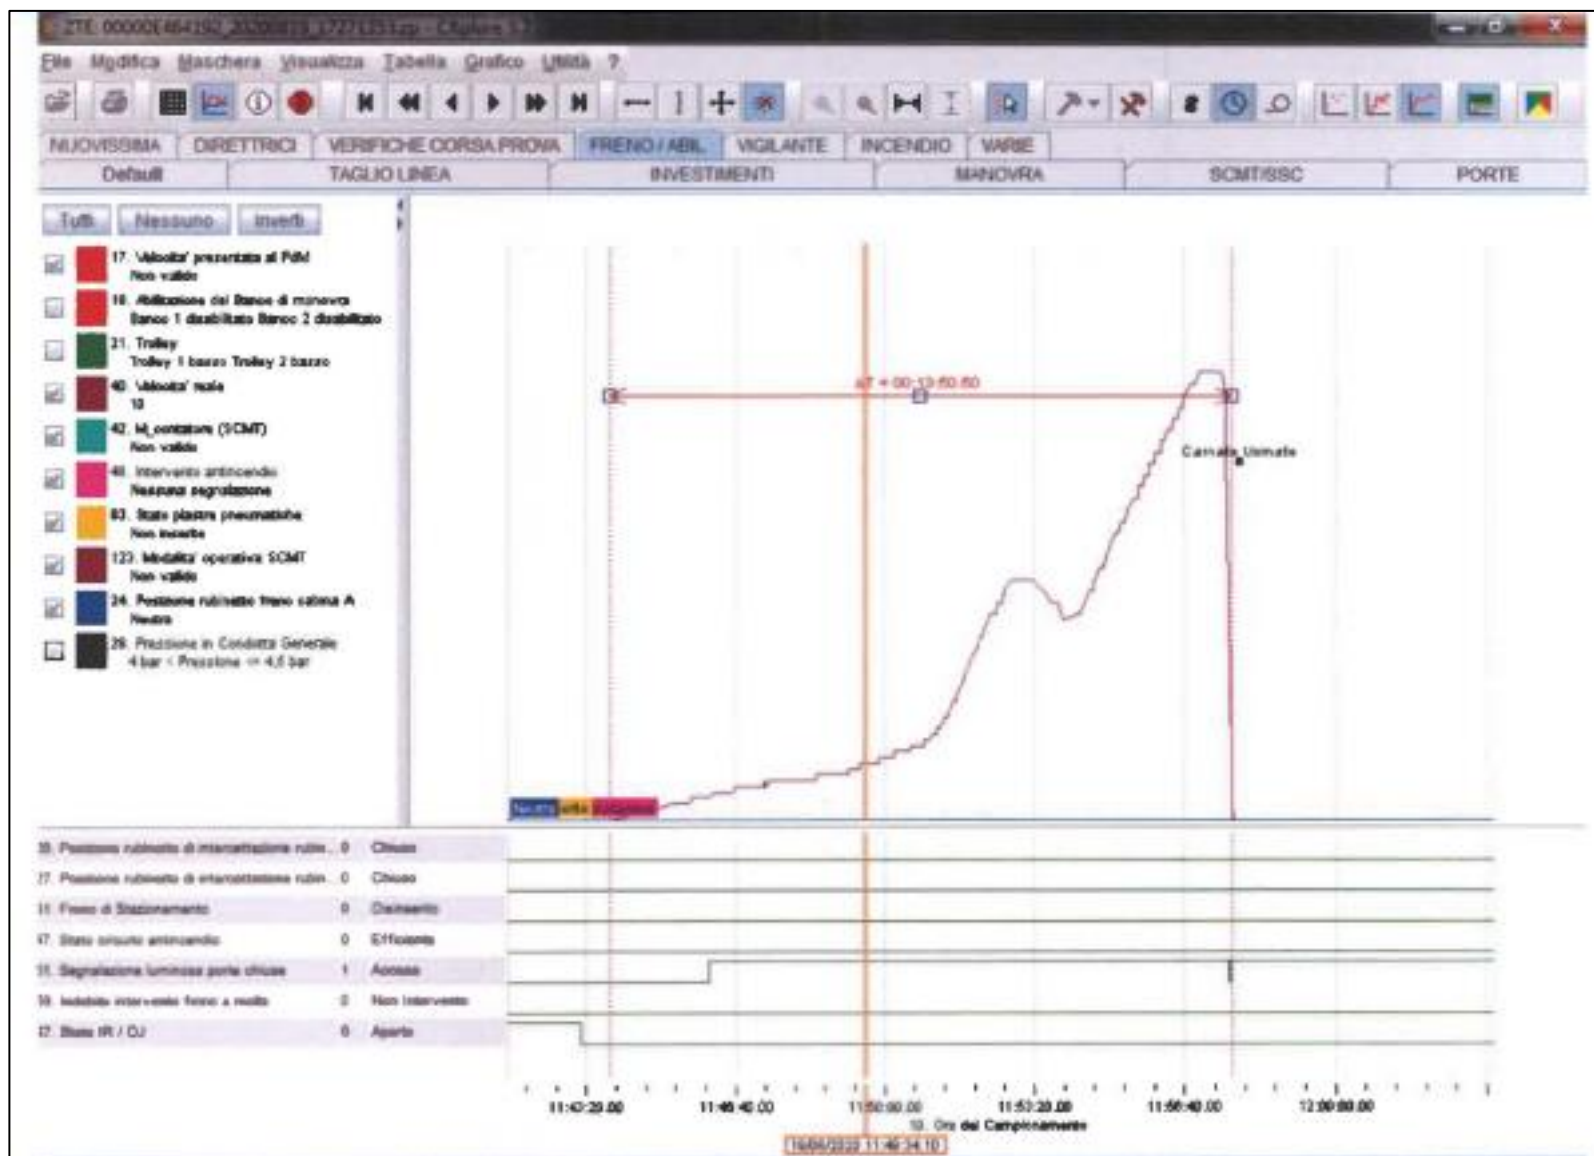
Si riportano di seguito, inoltre, i diagrammi estratti dalle ZTE della locomotiva E646.192 e della vettura pilota n. 50838239627-5 (Figure 14 e 15) che mostrano il progressivo aumento della velocità con cui il convoglio, a partire dalle ore 11:44 circa, percorreva la tratta di circa 6 km compresa tra le stazioni di Paderno e Carnate, per poi arrestare la propria corsa alle ore 11:58 circa, alla velocità di 78 km/h, dopo aver abbattuto i respingenti del tronco n. 5 della stazione di Carnate.

Figura 14 – ZTE locomotiva - 00000E464192\_20200819\_17271353 (fonte: Trenord)

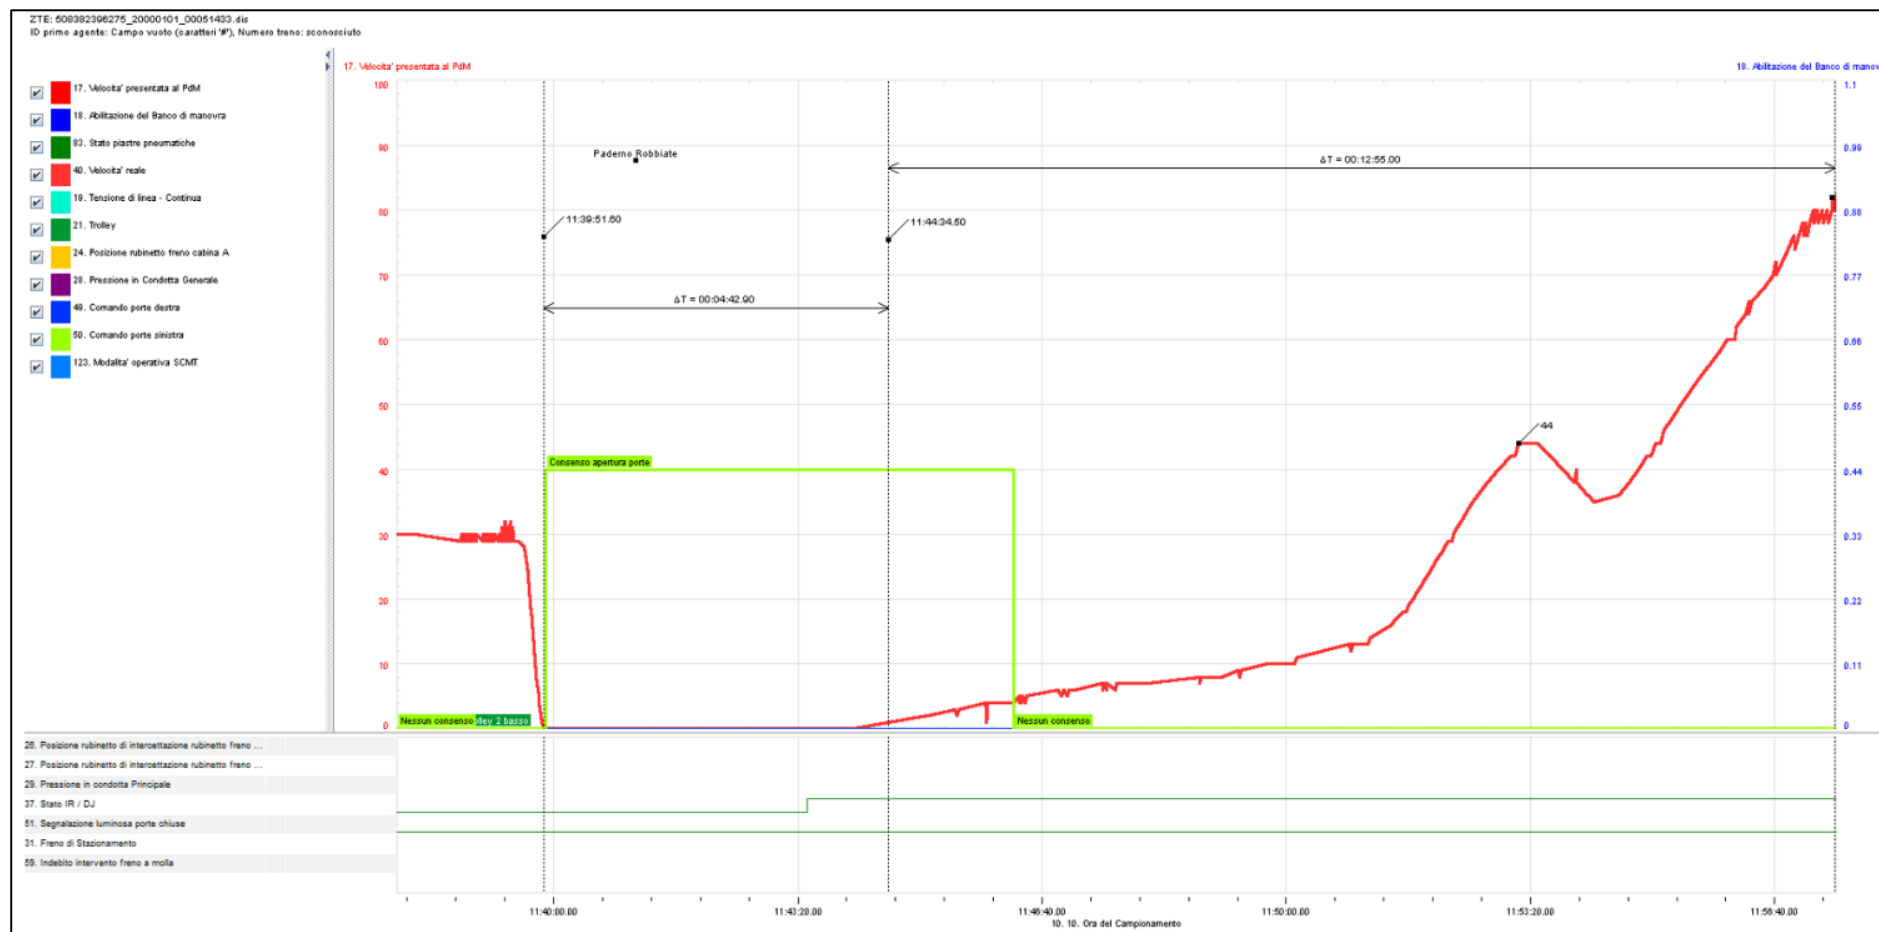
Figura 15 – ZTE vettura pilota - ZTE 50838239627-5\_20000101\_0051433.dis (fonte: Polfer)

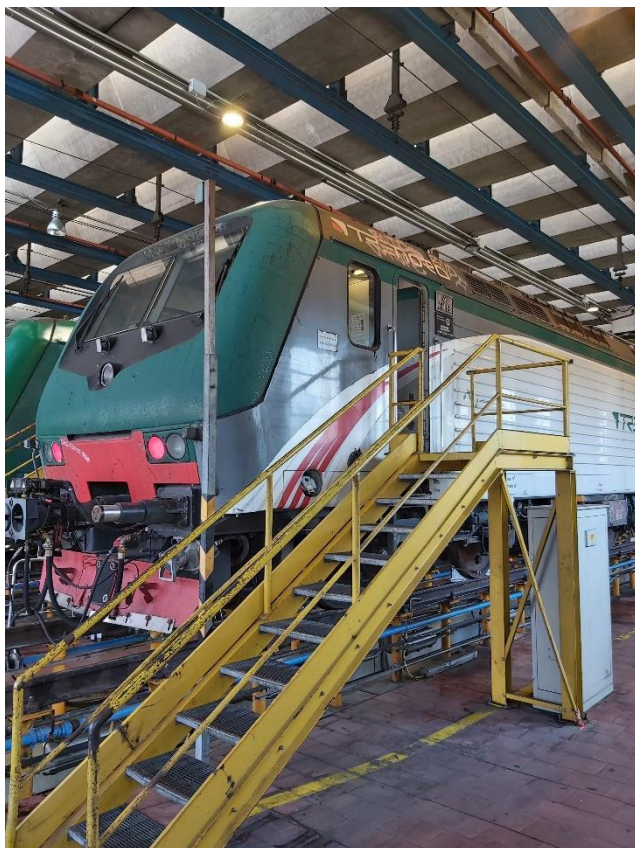
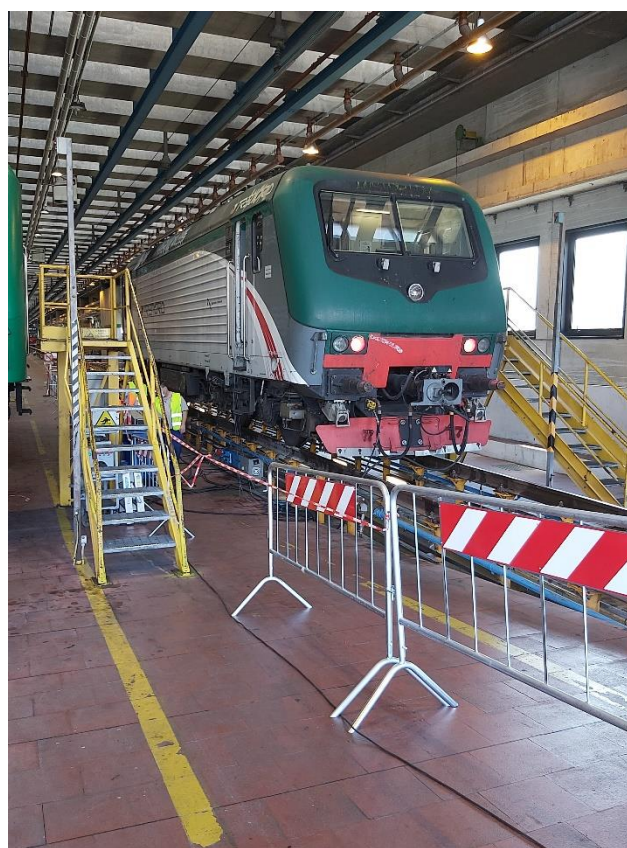
Il primo giorno, i tecnici di Trenord, presso il binario n. 1 del Capannone 1 dello scalo, hanno collegato l'apparecchiatura prova freno (ACTP) alla locomotiva E464.192 dando inizio, alle ore 10:15, alla prova, conclusasi circa due ore dopo. Nel frattempo, i presenti, in fase di sopralluogo, hanno potuto visionare, dall'esterno, lo stato delle tre vetture del treno non sviate, poste sotto sequestro e parcheggiate nel fascio binari "*Tronco esterno 2, Capannone n. 3*" dello scalo, concordandone tra l'altro lo spostamento sul binario n. 1 del Capannone 1 in modo da consentire l'effettuazione della prova ACTP sulle stesse nella giornata successiva. Al termine della prova eseguita sulla locomotiva i tecnici di Trenord consegnavano il report (*Figure 28/a e 28/b*) da cui non emergevano anomalie o avarie all'impianto frenante (tutti esiti ok).

Figure 26 e 27 – Prova ACPF sulla locomotiva E464.192 effettuata a Milano Fiorenza il 9/06/2021 (fonte: DiGiFeMa)
