Bundesanstalt für Verkehr Unfalluntersuchung Fachbereich Schiene

Untersuchungsbericht

Geschäftszahl:	BMVIT-795.037-II/BAV/UUB/SCH/2006
Vorfall:	Kollision Zug 5276 mit dem Gleisbaukran SKI X 980.009-5
Ort des Vorfalls:	Österreichische Bundesbahnen, Strecke 10103 zwischen
	Bahnhof Kirchberg in Tirol und Abzweigung Kirchberg in Tirol 2
Datum des Vorfalls:	18. Oktober 2006

Kollision des Zuges 5276 mit dem Gleisbaukranes SKI X 980.009-5 zwischen Bahnhof Kirchberg in Tirol und Abzw Kirchberg in Tirol 2

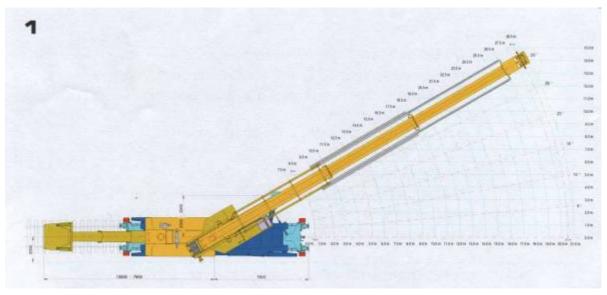
Abbildung 14: Skizze aus Betriebsanleitung KRC 1200

In der Hauptbetriebsart 1 schwenkt der vordere Oberwagenteil mit dem Ausleger, der hintere Oberwagenteil ist mit dem Unterwagen verriegelt.

Das Gegengewicht steht in Gleisrichtung, der Ausleger kann bis 30° verschwenkt werden.

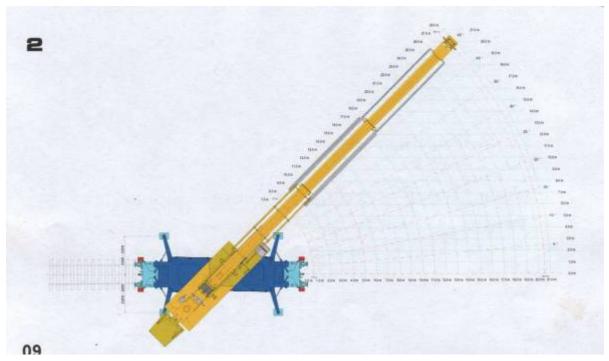
Abbildung 15: Skizze aus Betriebsanleitung KRC 1200

In der Hauptbetriebsart 2 sind der vordere und der hintere Oberwagenteil miteinander verriegelt. Die beiden Oberwagenteile drehen gemeinsam auf dem Unterwagen, das Gegengewicht schwenkt mit dem Ausleger aus.

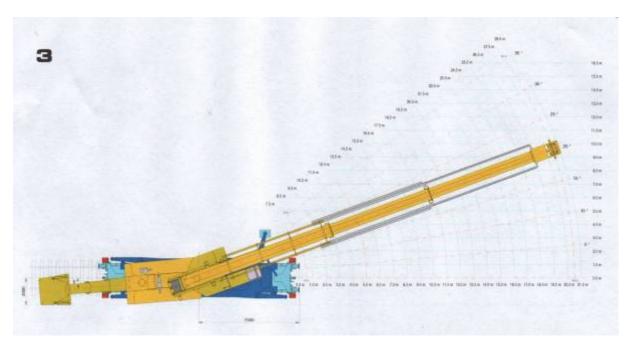
Abbildung 16: Skizze aus Betriebsanleitung KRC 1200

In der Hauptbetriebsart 3 sind alle Verriegelungen entriegelt, die beiden Oberwagenteile drehen auf dem Unterwagen bis an die Profilgrenze von 2,0 m. Die Bewegung des Gegengewichts hält an, der vordere Oberwagenteil mit dem Ausleger schwenkt weiter bis max. 35°.

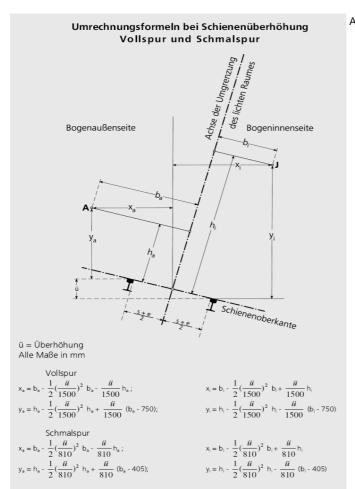
Abbildung 21: Tafel 7/1 der ÖBB ZOV 7

Diese Einschränkung des lichten Raumes hätte im gegenständlichen Fall zu keiner Kollision geführt, wenn die Sicherheitseinrichtungen des Gleisbaukranes fehlerfrei gearbeitet hätten, oder eine technische Einrichtung in der Steuerung das Wegdriften des Gegengewichts verhindert hätte, da die Fahrzeugbegrenzungslinie des Nachbargleises nicht erreicht wurde.

Das Gleis 2 wäre nach diesen Grundlagen während des Kraneinsatzes auf Gleis 1 zu sperren.

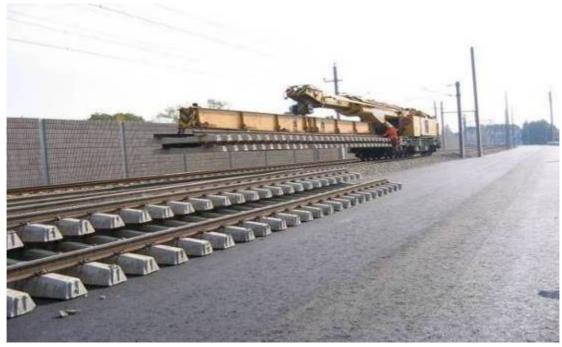
Als weitere, nicht kalkulierbare Gefahrenquelle müssen Hubarbeiten und der Transport von Lasten am Kranausleger eines Gleisbaukrans betrachtet werden.

Durch Witterungseinflüsse wie z.b. Windböen, oder einen Bruch des Einscherungsseiles könnte die gehobene oder transportierte Last in den lichten Raum des Nachbargleises gelangen, ohne dass dies von der Kranmannschaft gesichert verhindert werden kann.

Es erscheint in diesem Fall aus Sicherheitsgründen zweckmäßig, den Verkehr in Nachbargleisen während eines Lastfalls einzustellen. Dies war im vorliegenden Fall auch in der Baustellenevaluierung vorgeschrieben.
