Transporta nelaimes gadījumu un incidentu izmeklēšanas birojs

**NOPIETNA DZELZCEĻA SATIKSMES NEGADĪJUMA  
IZMEKLĒŠANAS NOBEIGUMA ZIŅOJUMS  
Nr. 5-02/1-22**

**Vagona Nr. 52673068 ratīņu sānu rāmja lūzums  
posmā Nerza - Zilupe 2022.gada 1.janvārī**

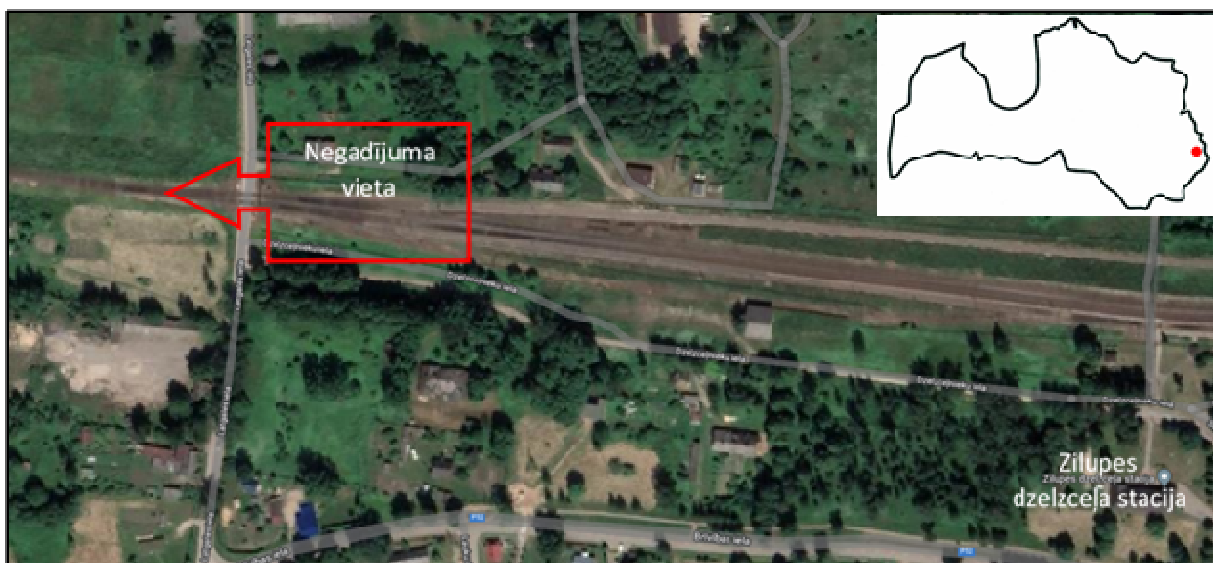
1.att. Negadījuma vieta

Negadījums notika 2022. gada 1. janvārī plkst. 15.55 Zilupes stacijā pie dzelzceļa pārbrauktuves Nr. 531 (sk. 1. att. un 2.att.). GPS koordinātas (apt.) - 56.392405, 28.107487 (Google maps).

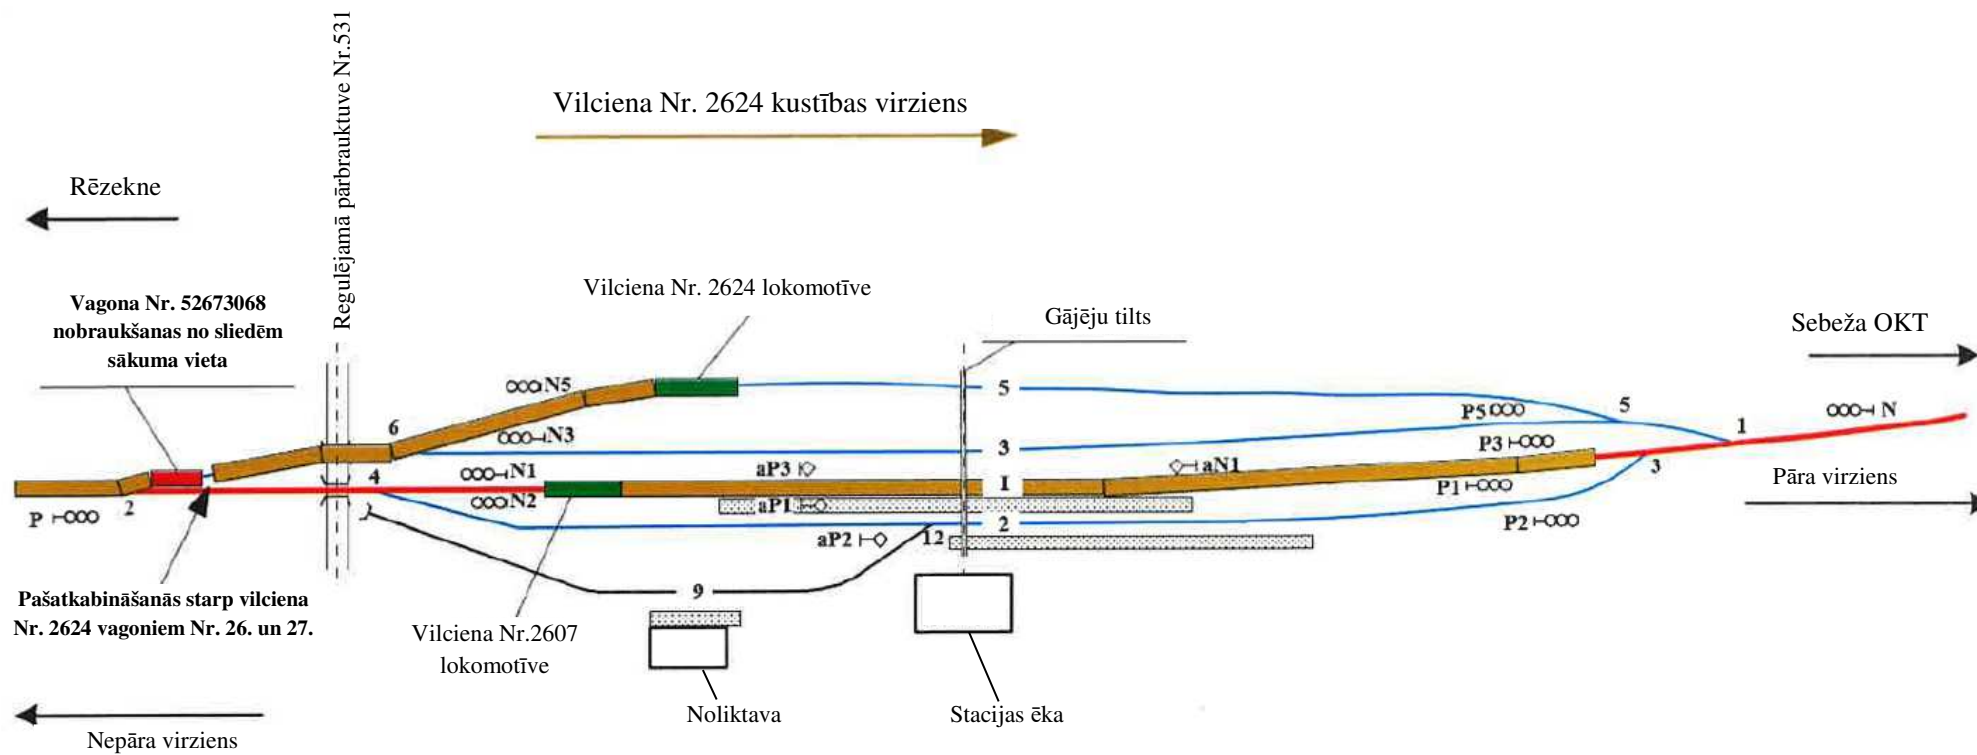
2. att. Negadījuma vietas shēma

Kravas vilciena Nr. 2624 vagona Nr. 52673068 ratiņu sānu rāmja lūzums notika 2022. gada 1. janvārī dzelzceļa posmā Nerza – Zilupe, 276. km 10. pieturā, kur tika atrasts salūzušās detaļas fragments. No šīs vietas sākās salūzušā ratiņu rāmja vilkšanas pēdas līdz 279. km 2. pieturam, kur notika riteņpāra nobraukšana no sliekšņa un vilciena apstāšanās pašatkabināšanās dēļ starp vagoniem Nr. 52396785 un Nr. 52673068 ar bremžu savienotājspēķu atvienošanās.

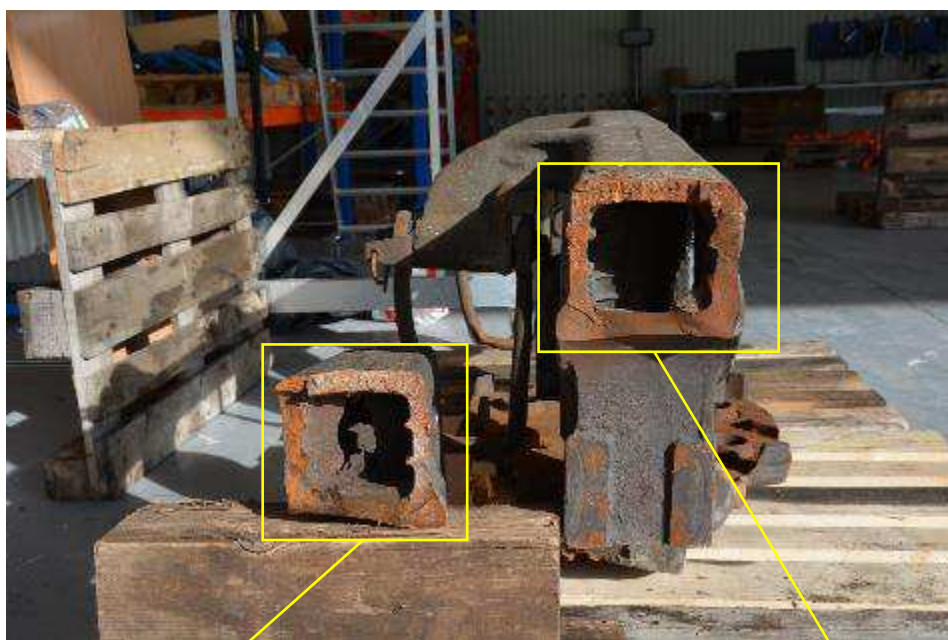
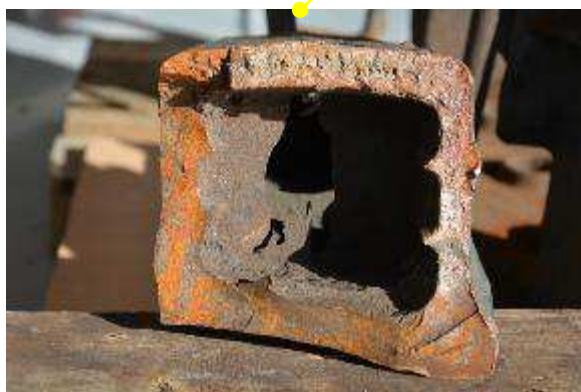
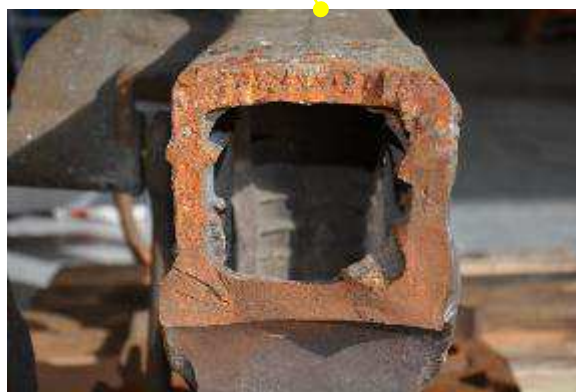
6. att. Sānu rāmja mērījumu objekti: A daļa – nosacīti vesels gabals, B daļa – nolauzts gabals

Pirmajā izpētes posmā tika veikta paraugu cietības noteikšana ar ultraskaņas cietības mērītāja *KRAUTKRAMER MIC10* palīdzību. Mērījumi veikti lūzuma vietas abās daļās (A un B), un citās līdzīgi noslogotajās vietās (sk. 6 att.).

Pētījumu rezultātā tika atklāts lūzuma šķērsgriezumā lējuma defekts, kas bija plaisas izveidošanās avots, ko apstiprināja cietības mērījumi. Veicot metāla mikrostruktūras analīzi, konstatēti gāzes dobumi (sk. 12. – 20. att.) un vairāki nemetāla punktveida oksīdi rāmja metāla struktūrā (sk. 12., 15., 18. att.). Papildus tam, veicot metāla paraugu izgriešanu, bija atklāti gāzes dobumi citās vietās (sk. 22., 23. att.), kas ļauj izdarīt secinājumu par rāmja nekvalitatīvo izgatavošanu. Uz to arī norāda metāla ķīmiskā sastāva analīze, kur tika atrasti gan kaitīgi piemaisījumi, gan legējošo elementu neatbilstība standartam.

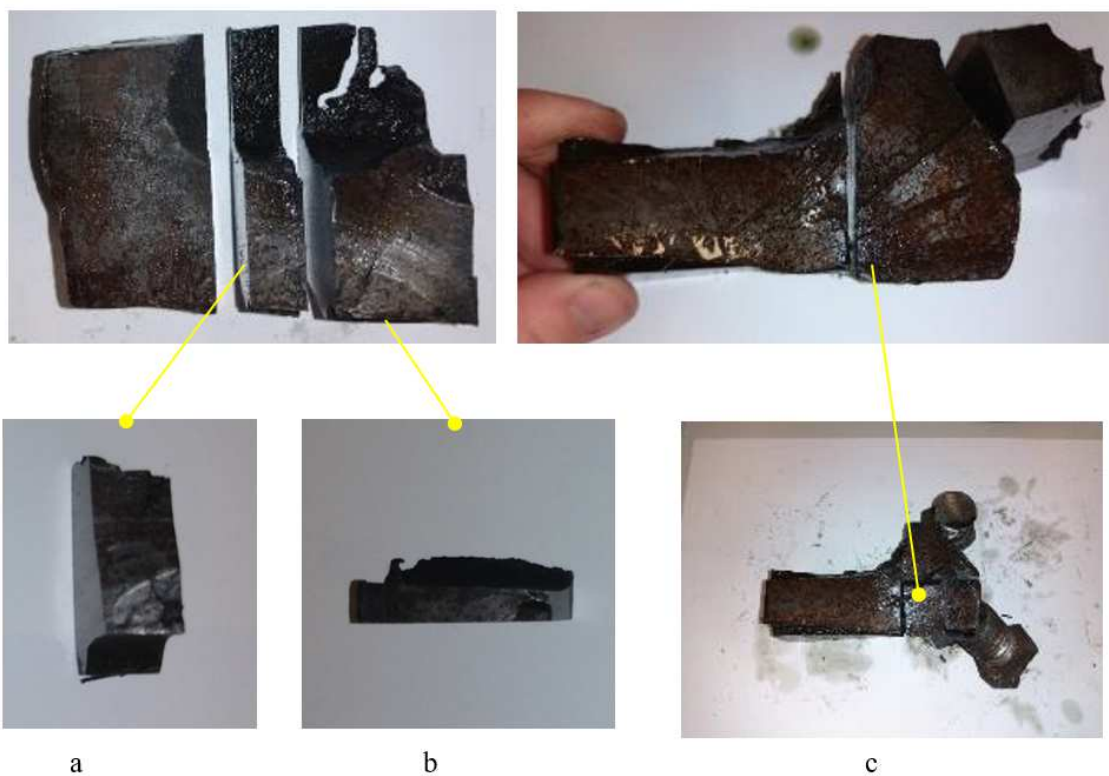
10. att. Izgrieztie fragmenti: a – šķērsgriezums, b – garengriezums, c – šķērsgriezums

No B daļas izgrieztā fragmenta defektu zonām tika izgriezti vel mazāki fragmenti tālākam pētījumam (10. att.). No esošajiem fragmentiem ar rokām vadāmā nogriešanas darbgalda *MECATOMET 255/300* palīdzību izgriezti nelieli fragmenti (apmērām 1 x 1,5 cm).

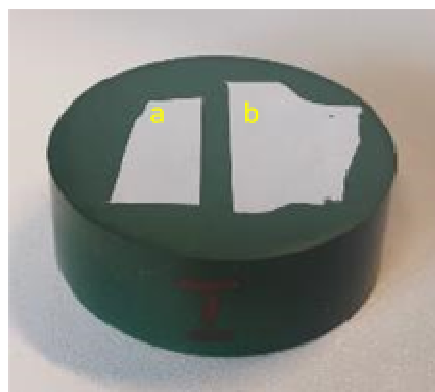
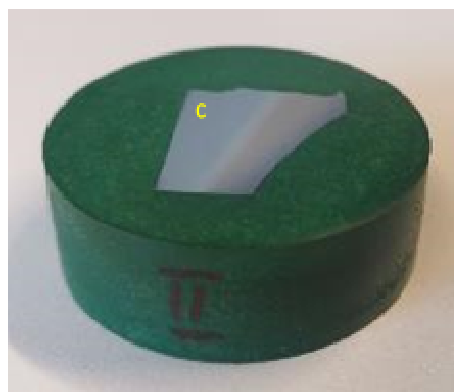
11. att. Karstās iepresēšanas paraugi ar izmeklējamajām daļām:

Tālāk izgrieztās daļas (10. att.) ar automātiskās preses *Mecapress II* palīdzību tika iepresētas divās karstās iepresēšanas veidnēs (tālāk tekstā – paraugs).

Sākumā tika izpētīta parauga Nr. 1 un pēc tam parauga Nr. 2 mikrostruktūra pie 50-x, 200-x un 500-x palielinājuma. Attēls no mikroskopa tika izvadīts uz personālo datoru.

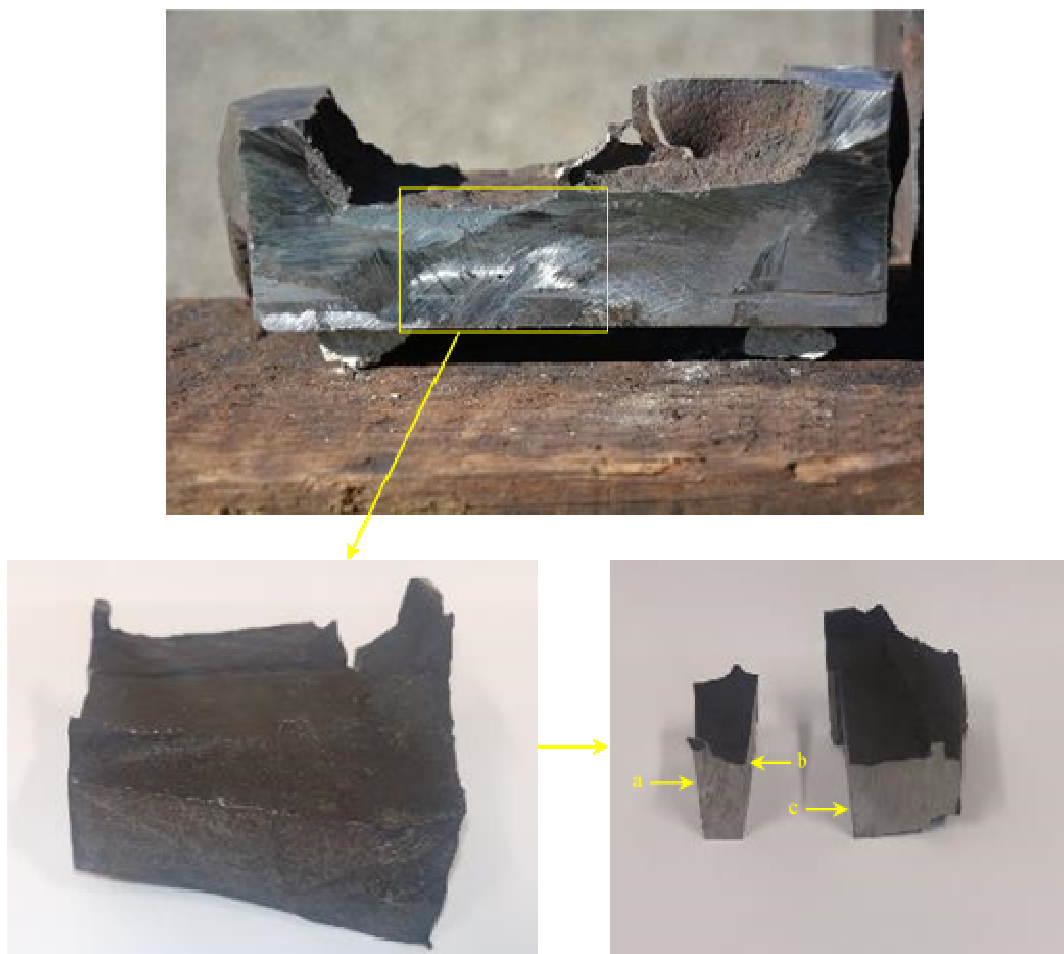
21. att. Mērījumu veikšanas zonas

Šajā pētījuma posmā paraugiem bija veikta metāla ķīmiskā sastāva analīze. Tā tika veikta ar optiskā emisijas analizatora *PMI – Master PRO* palīdzību, kas strādā pēc parauga ārējās virsmas vietējās izdedzināšanas principa ar turpmāku ķīmiskā sastāva noteikšanu un ar saņemto datu izvadīšanu uz drukāšanas ierīci. Mērījumi tika veikti paraugu vidējā daļā un garengriezumā (sk. 21. att.).

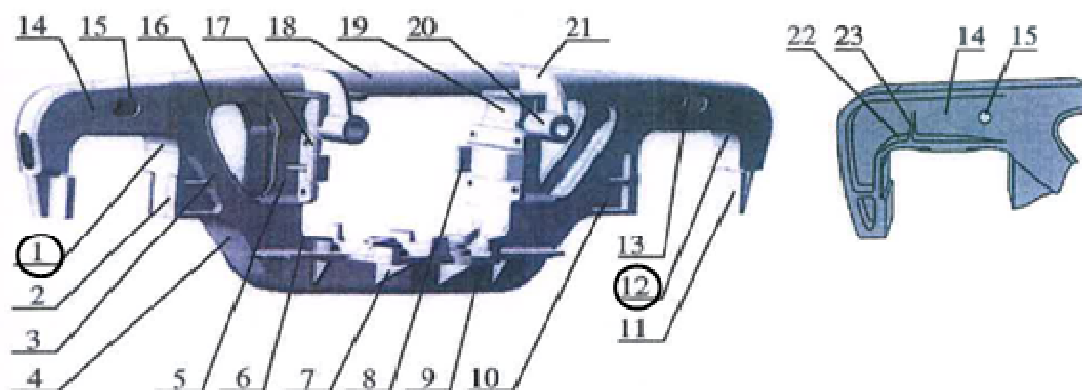
24. att. Ratiņu sānu rāmja kontroles vietas

Veicot remontu, sānu rāmja brāķēšanas kritēriji ir noteikti rokasgrāmatā “Kravas vagonu ratiņi, tips 2, pēc Starpvalstu standarta 9246-2013 ar spraugas tipa sānu slīdņiem. Remonta vispārīgā rokasgrāmata. RD 32 CV 052-2009” (tālāk tekstā – Ratiņu remonta rokasgrāmata). Šī dokumenta pielikumā Ē dota sānu rāmja defektācijas un remonta karte, kurā atzīmētas kontroles

zonas (sk. 24. att.), iespējamie defekti, kontroles metodes un brāķēšanas normas. Izraksts no šīs defektācijas kartes dots 5. tabulā.

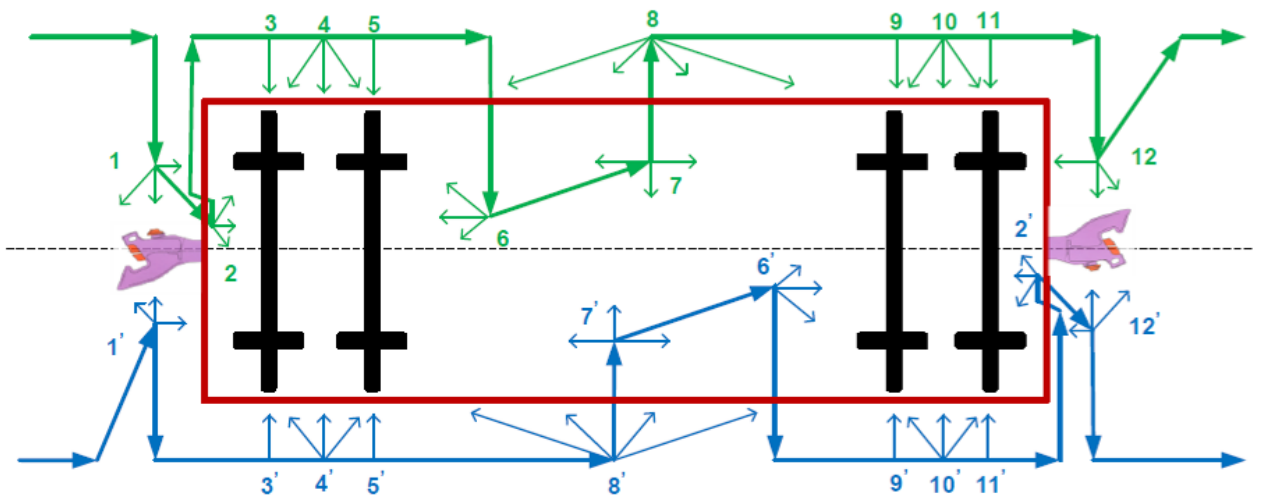
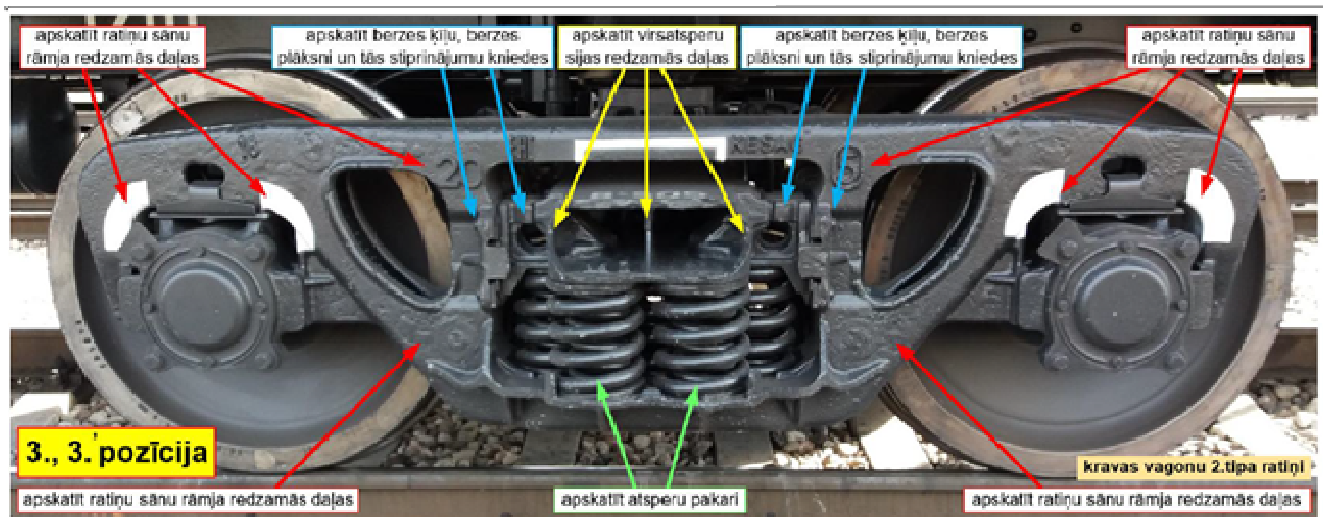
25.att. Ratiņu sānu rāmja un citu detaļu apskates vietas  
(attēli no Daugavpils VTAP un Rēzeknes VTAP darba tehnoloģiskā procesa)

Saskaņā ar Daugavpils un Rēzeknes VTAP tehnoloģisko procesu (tālāk tekstā – TP) prasībām četrasu vagonu apskate notiek pēc 25. att. norādītās shēmas. Pozīcijās Nr. 3.-5., 9.-11., 3.-5.', 9.-11' vagonu apskatītājam (remontētājam) jāapskata ratiņu sānu rāmja redzamās vietas.

Kā redzams no minētā, kravas vilcienu tehniskās apkopes tehnoloģija paredz ratiņu sānu rāmju apskati R55 zonās.
