Transporta nelaimes gadījumu un incidentu izmeklēšanas birojs

## IZMEKLĒŠANAS NOBEIGUMA PĀRSKATS Nr. 5-02/2-20

**2020. gada 2. aprīļa dzelzceļa satiksmes drošības pārkāpums  
Šķirotavas stacijā**

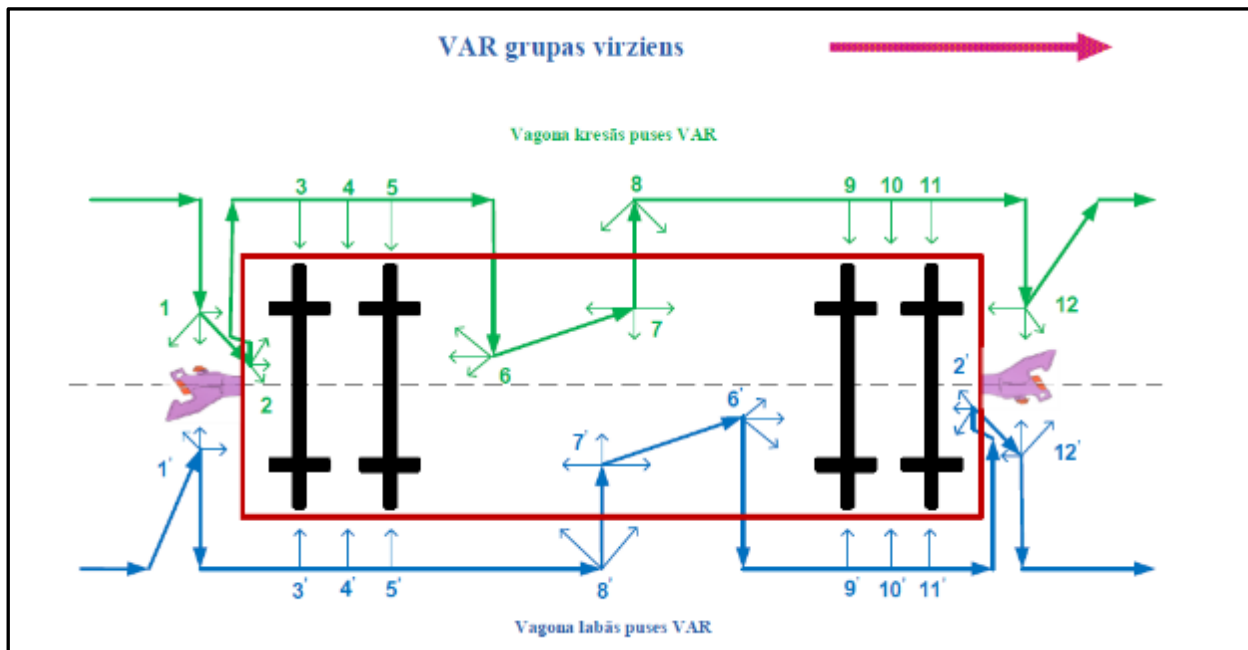
8.att. 4-asu vagona apskates tehnoloģiskās pozīcijas (shēma)

Izmeklēšanas gaitā, analizējot TP saturu, tika konstatēts, ka 4.pielikumā izklāstītais vagona apskates pozīciju apraksts neatbilst 2015. gada 8. decembrī apstiprinātās Vagonu tehniskās apkopes instrukcijas 3.8.1.p. prasībām, jo tajā nav atspoguļota sānu rāmja siju vidusdaļas apskates no ārpuses kārtība.

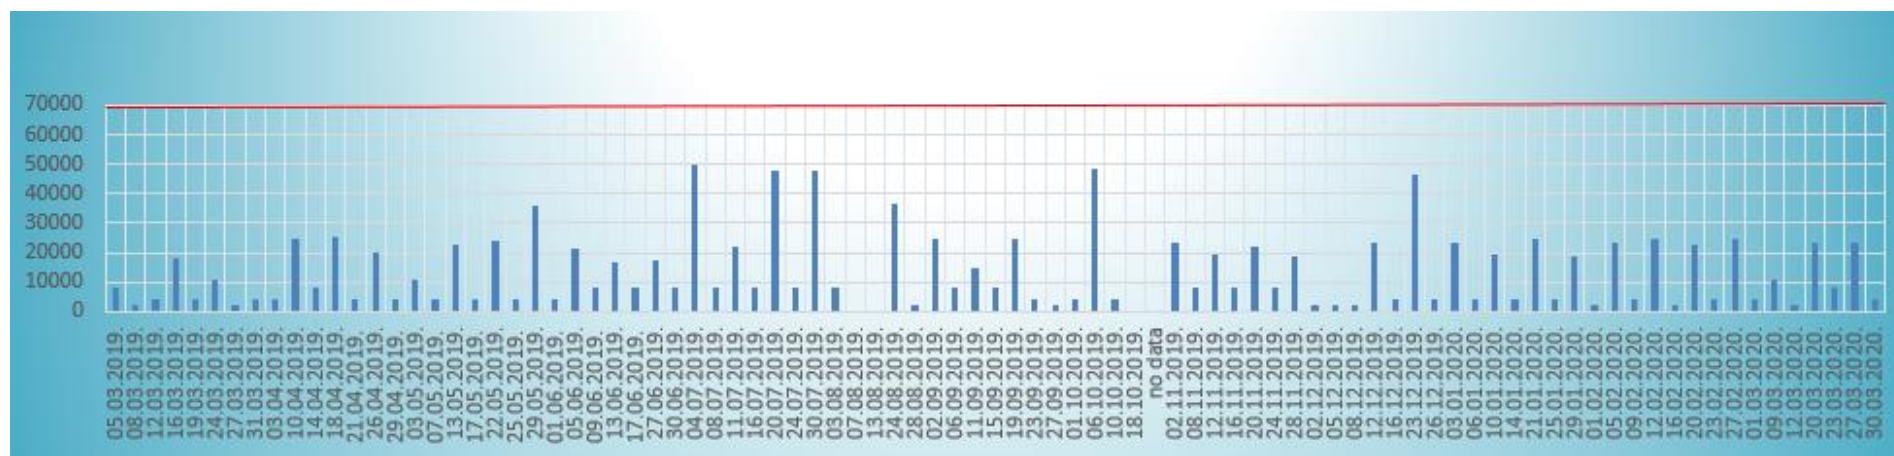
10.att. Pārvadātās kravas daudzums attiecībā pret platformas maksimālo pieļaujamo kravnesību (atzīmēta ar sarkanu līniju)

No 10.att. var redzēt, ka nevienā braucienā pārvadātās kravas masa nepārsniedza platformas maksimālo kravnesību 72 t

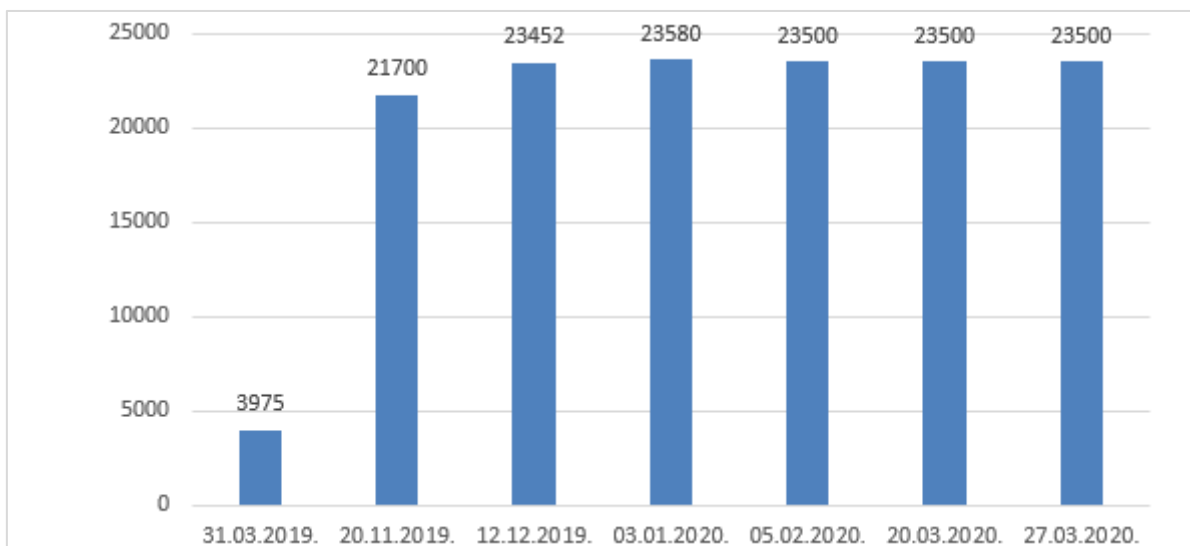
1. grafiks

Analizējot šos pārvadājumus (sk. 1.grafiku), var redzēt, ka maksimāli pieļaujamā konteineru bruto masa 24000 kg nebija pārsniegta.

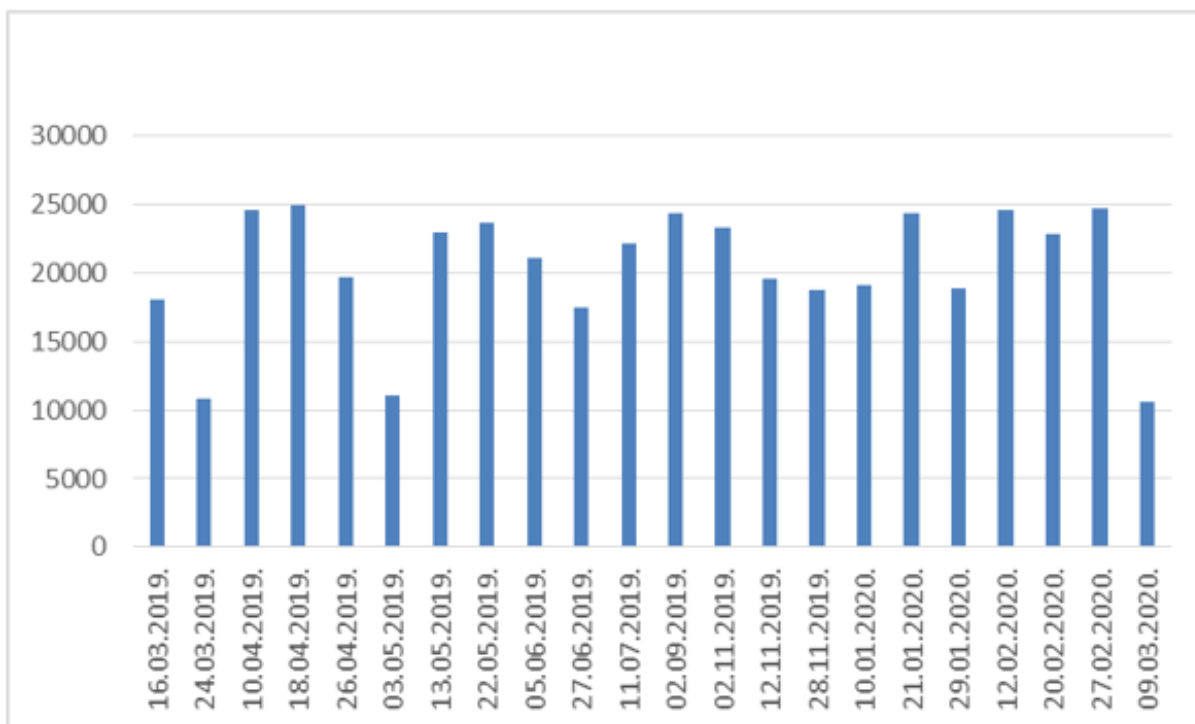
2. grafiks

Analizējot šos pārvadājumus (sk. 2.grafiku), var redzēt, ka maksimāli pieļaujamā konteineru bruto masa 30480 kg nebija pārsniegta.

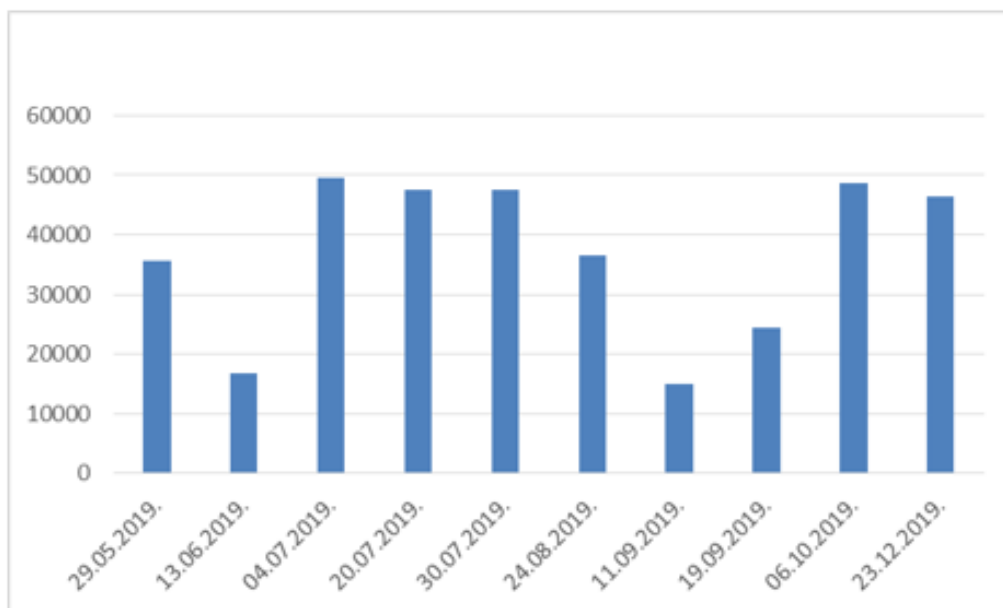
3. grafiks

Analizējot šos pārvadājumus (sk. 3.grafiku), var konstatēt, ka maksimāli pieļaujamā konteineru bruto masa 60960 kg nebija pārsniegta.

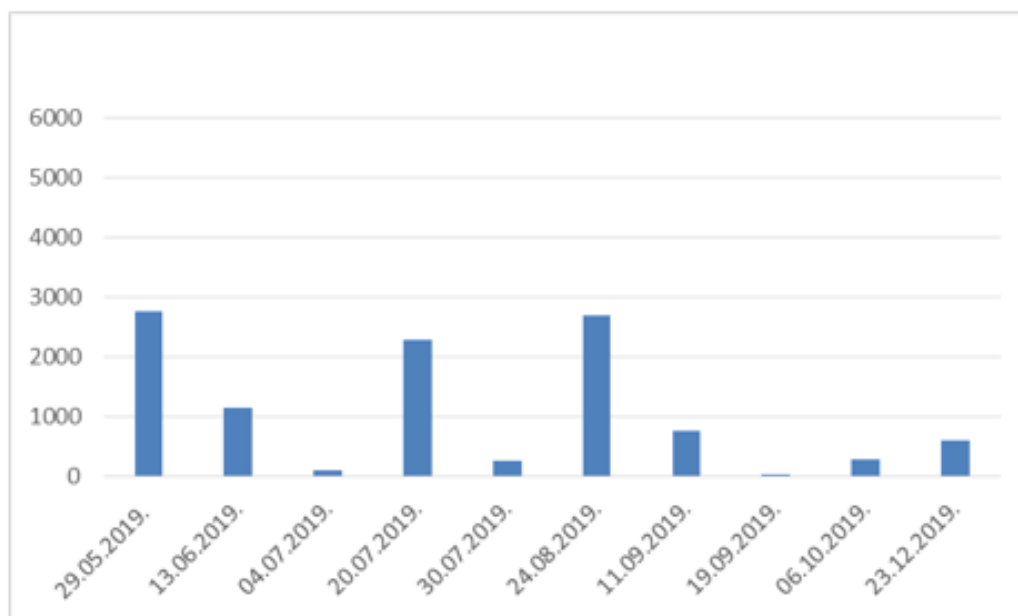
4. grafiks

Papildus tam saskaņā ar SMGS 9. sadaļas prasībām divu 40 - pēdu konteineru pārvadāšanas gadījumā konteineru bruto masu starpība nedrīkst būt lielāka par sešām tonnām (6000 kg). No 4. grafika var redzēt, kā šī norma arī bija izpildīta.

No augstākminētās analīzes var secināt, ka izskatāmajā periodā visas platformu iekraušanas normas tika ievērotas, pieļaujamās robežvērtības nebija pārsniegtas. Līdz ar to iekraušanas normu neievērošana nevarēja būt par plaisas rāšanās galveno cēloni.

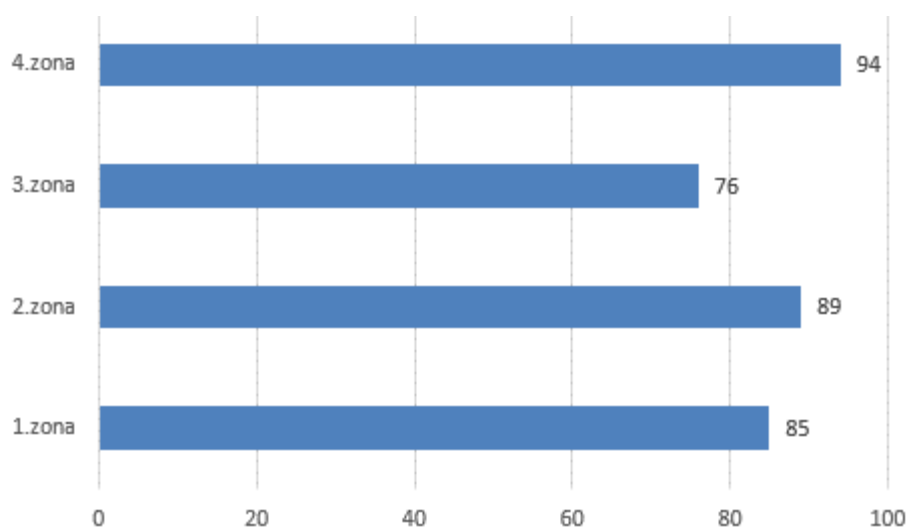
Šim nolūkam Izmeklēšanas birojs veica 13-7024 tipa (modeļa) platformu remonta statistikas analīzi par 2018. - 2021. gadiem. SIA "LDZ ritošā sastāva serviss" iesniegtie dati parādīja, ka 2018. gadā plānotais remonts veikts 221 13-7024 tipa (modeļa) platformai, 154 no tām konstatētas plaisas stūra plātnes pievienojuma plauktam zonā. Plaisu sadalījumu pa zonām 2018.gadā var redzēt 15.att.

15.att. Plaisu sadalījums pa zonām

Remonta laikā mezglos ar plaisām tika piemetinātas jaunas stūra plātnes (sk. 16.att. 1.poz.) un uzstādītas pastiprinošās uzlikas (sk. 16.att. 2.poz.) saskaņā ar izgatavotājrūpnīcas tehnoloģiskās instrukcijas prasībām.

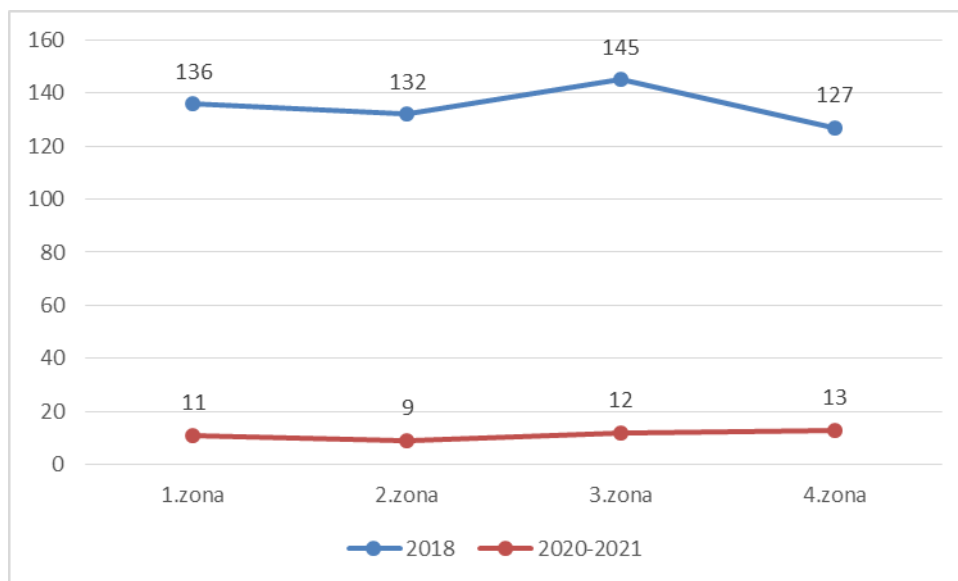
Dažos mezglos, kuros 2018.gada remontā laikā plaisu nebija un kuros tika veikta spriedzes koncentrācijas noņemšana problēmu zonās, 2020.-2021. gadā konstatētas plaisas. Plaisu sadalījumu pa zonām var redzēt 18.att.

18.att. Plaisu atklāšanas gadījumu daudzums remonta laikā. Sadalījums pa zonām

No 18.att. redzams, ka 2018. gadā platformu remonta laikā izpildītā spriedzes koncentrācijas noņemšana problēmu zonās neizslēdz plaisu rašanos ekspluatācijas periodā līdz nākamajam remontam (šeit 2020. – 2021.gadā) un ka paliek mezgli ar potenciālām plaisām turpmākajā ekspluatācijā. No tā izriet, ka, veicot 13-7024 tipa (modeļa) vagonu – platformu remontu, pirms un pēc remonta pastiprināti jākontrolē rāmju siju “vājo vietu” stāvoklis.
