Transporta nelaimes gadījumu un incidentu izmeklēšanas birojs

## **IZMEKLĒŠANAS NOBEIGUMA PĀRSKATS**

### **Nr. 5-02/1-20**

**Negadījums uz pārbrauktuves 2020. gada 4. aprīlī dzelzceļa posmā  
Ilmāja - Kalvene**

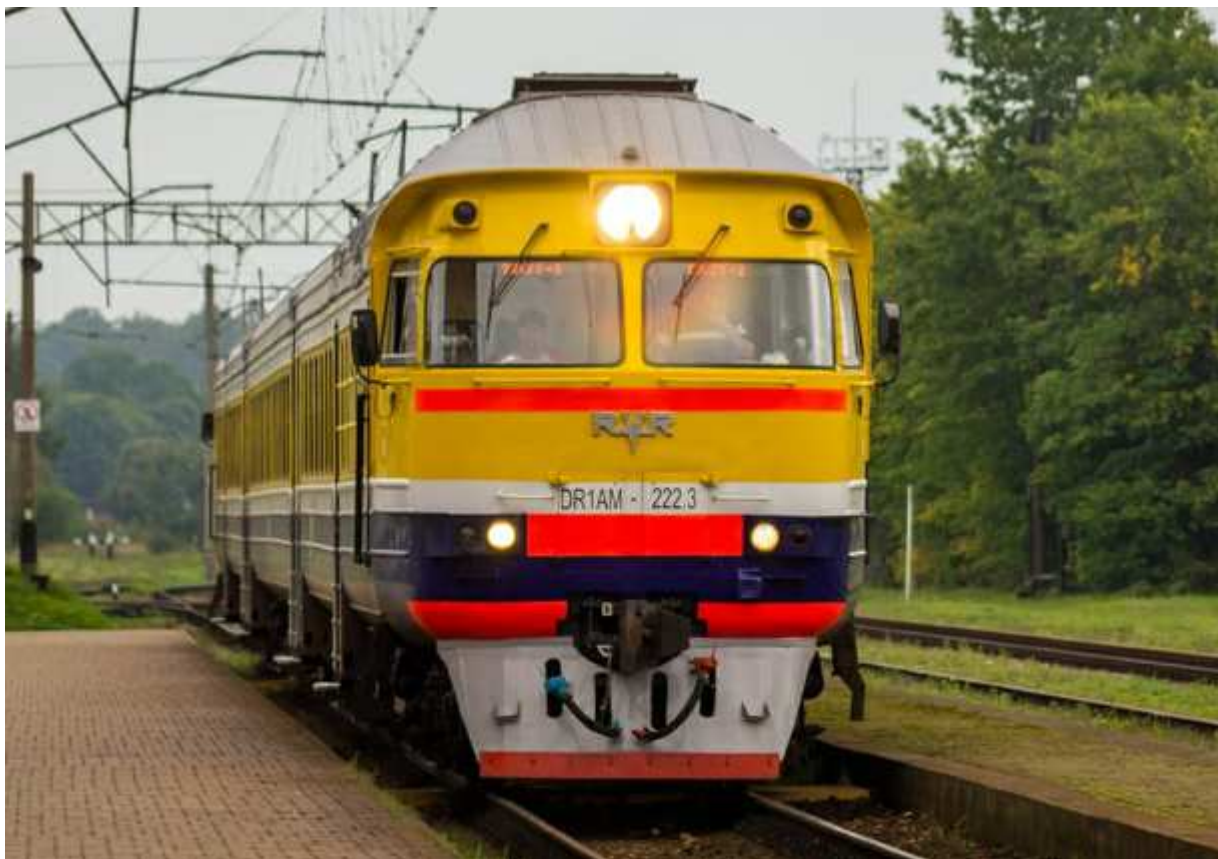
*3. att. Dīzeļvilciens DR1AM Nr. 222.3 (attēls no AS “Pasažieru vilciens”)*

Saskaņā ar SIA “Baltijas Testēšanas Centrs” (BTC) atzinumu Nr. 949-15.11.2010 motorvagona Nr.222.3 kalpošanas termiņš bija līdz 2025.gada novembrim.

Dīzeļvilciens tika izmantots pasažieru pārvadāšanai vietējā satiksmē. (skat. 3. att.).

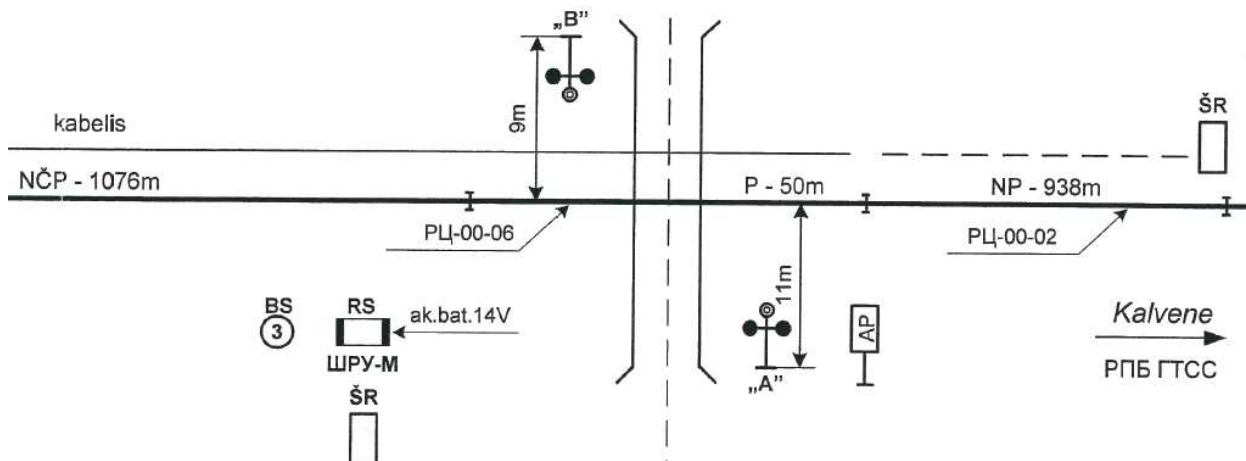
5. att. Pārbrauktuves Nr. 731 shēma

- no Ilmājas stacijas puses pārbrauktuves tuvošanās iecirknis “NČP” – garums 1076 metri;
- no Kalvenes stacijas puses pārbrauktuves tuvošanās iecirknis “NP” – garums 938 metri;

- vidējais iecirknis “P” – garums 50 metri.

Vilcienam braucot no Kalvenes stacijas puses, kad tas iebrauc tuvošanās iecirknī “NP”, sāk darboties pārbrauktuves signalizācija, pārbrauktuves luksoforos izslēdzas mirgojošs mēnessbalto ugunu režīms un ieslēdzas mirgojošs sarkano ugunu režīms, vienlaicīgi, ieslēdzoties skaņas signālam releju skapī. Pēc iecirkņu “NP” un “P” atbrīvošanas, vilcienam iebraucot iecirknī “NČP”, ar laika izturi 10 sekundes izslēdzas pārbrauktuves signalizācija – pārbrauktuves luksoforos izslēdzas mirgojošo sarkano ugunu režīms un skaņas signāls releju skapī, bet uz pārbrauktuves luksoforiem ieslēdzas mirgojošs mēnessbalto ugunu režīms.

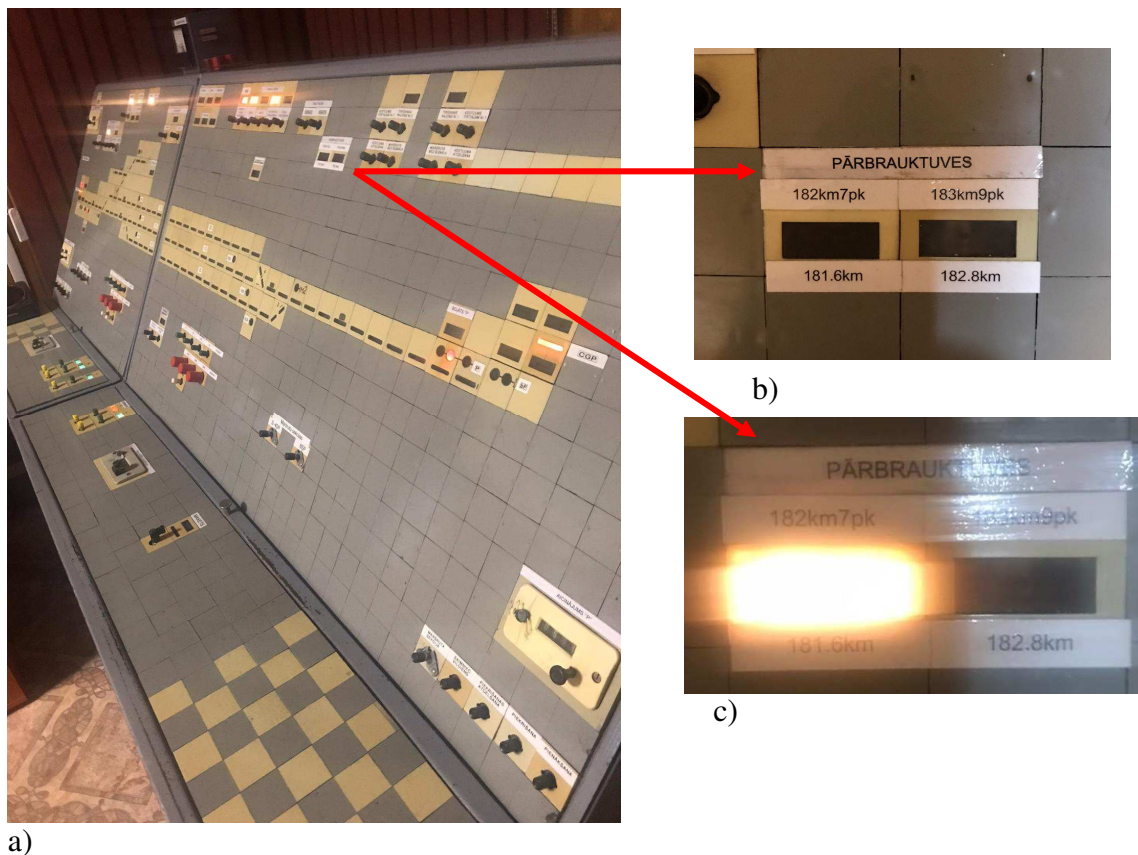
6. att. Kalvenes stacijas vadības pulsts, a) kopskats, b) pārbrauktuves indikācijas lampas, kad pārbrauktuve ir atvērta, c) gaismas indikācija liecina, ka pārbrauktuve ir slēgta

Pārbrauktuves signalizācijas darbība tiek kontrolēta ar indikācijām uz stacijas dežuranta pulsts Kalvenes stacijā (skat. 6. attēlu).

6. attēlā ir redzams Kalvenes stacijas vadības pulsts kopskats un pulsts indikācija, kad pārbrauktuve ir atvērta un slēgta.
