**Rapport d'enquête technique**  
**sur le déraillement du train de fret n°72187**  
**survenu le 13 juin 2006**  
**à La Ferté sur Chiers (08)**

**septembre 2007**

**Bureau d'enquêtes sur les Accidents  
de Transport Terrestre**

Affaire n°BEATT-2006-006

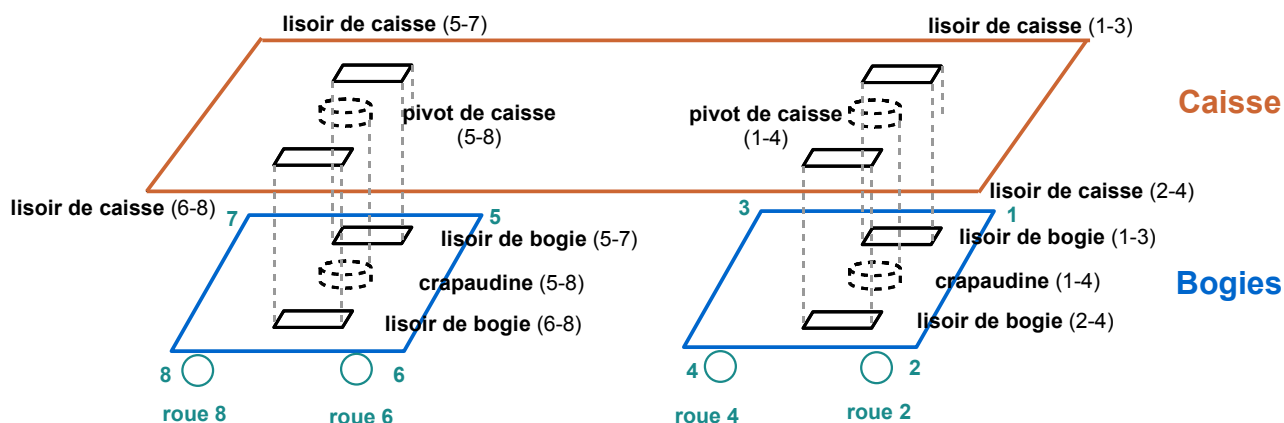
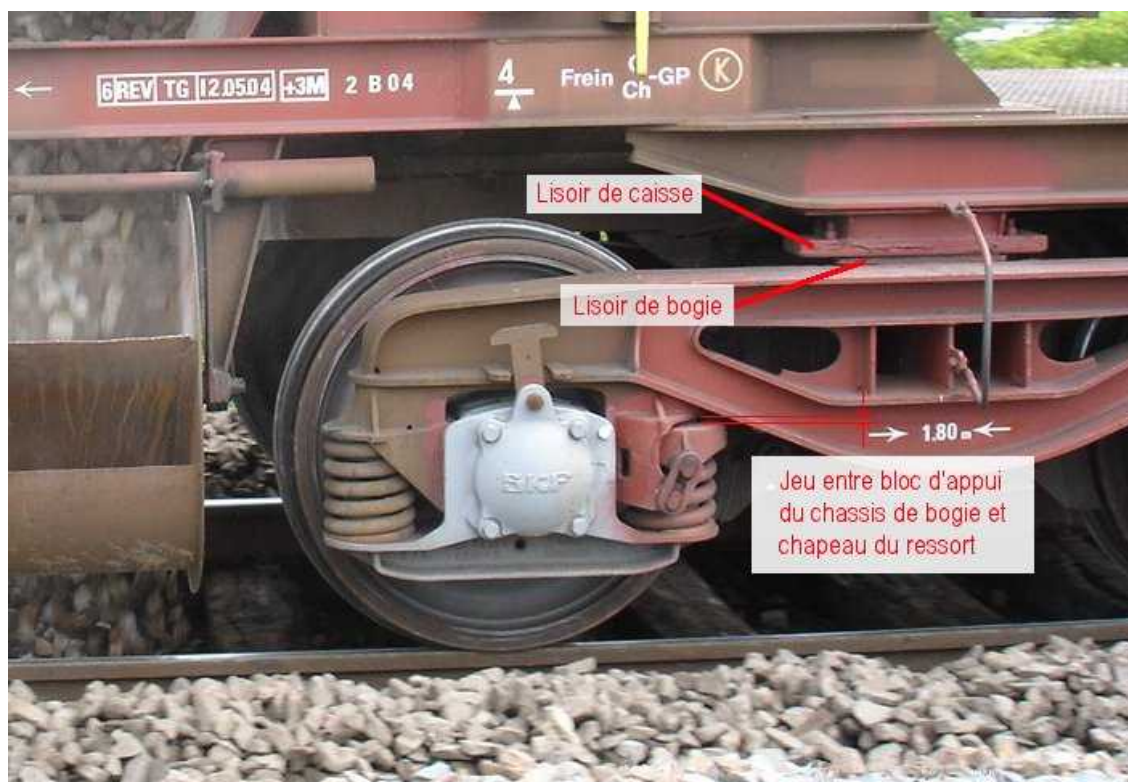
La caisse du wagon repose sur les traverses de bogies par l'intermédiaire de pivots/crapaudines et de lisoirs (lisoirs de caisse et lisoirs de bogies). Ce type de wagon est équipé de bogies à lisoirs fixes (le wagon comporte quatre couples de lisoirs). Un jeu positif entre lisoirs de caisse et lisoirs de bogies permet au wagon de circuler en courbe et d'absorber les gauches de raccordement. Dans le cas présent, la mesure sur place des jeux aux lisoirs donne 6 mm pour le bogie (1-4) et 7 mm pour le bogie (5-8). Ces valeurs sont dans la norme pour un wagon de cet empattement (7,96 m). Le référentiel indique, dans le cas d'un wagon examiné lors d'une réparation hors révision, une fourchette (minimum = 4 mm ; maximum = 14 mm).

La caisse repose sur les deux crapaudines (1-4 et 5-8) et sur un ou deux lisoirs de bogies. Pour le bogie (1-4), si la caisse repose sur la crapaudine et sur le lisoir (2-4), le jeu aux lisoirs est la distance entre le lisoir (1-3) du bogie et le lisoir (1-3) de la caisse. Même raisonnement par rapport au bogie (5-8).

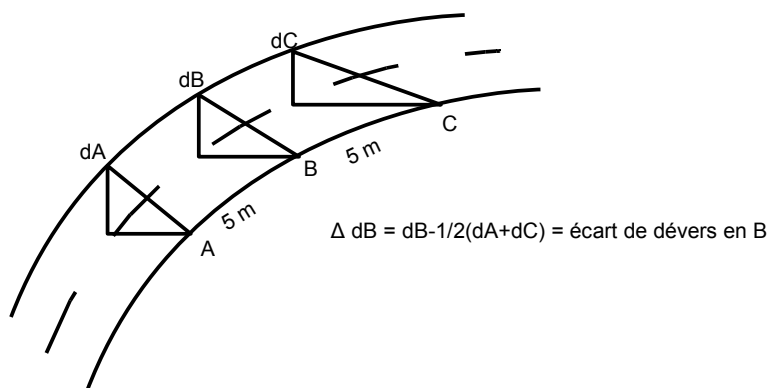
L'écart de dévers maximum mesuré sur le terrain à la règle se situe au pk 190,202 et a pour valeur 6 mm. En comparaison, le relevé Mauzin effectué le 29 mars 2006 indiquait 5 mm.

L'écart de dévers maximum, est classé entre V.O. (valeur d'objectif) et V.A. (Valeur d'alerte).

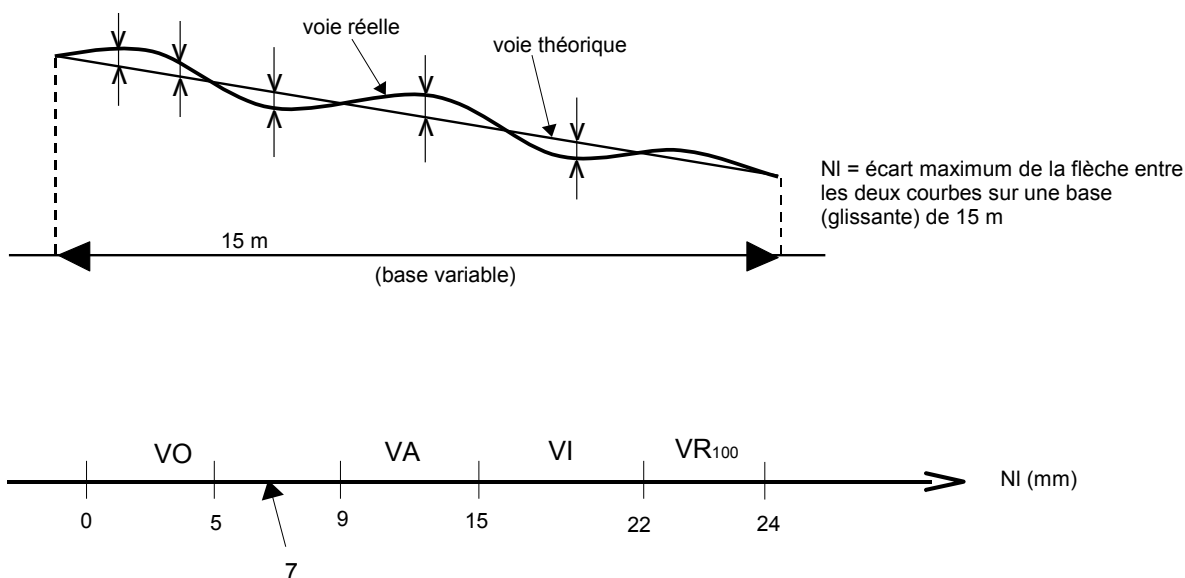
Le nivellement longitudinal maximum mesuré sur le terrain se situe au pk 190,206 et a pour valeur 7 mm. Le relevé Mauzin du 29 mars 2006 indiquait aussi 7 mm.

Le nivellement maximum est classé entre V.O. et V.A.

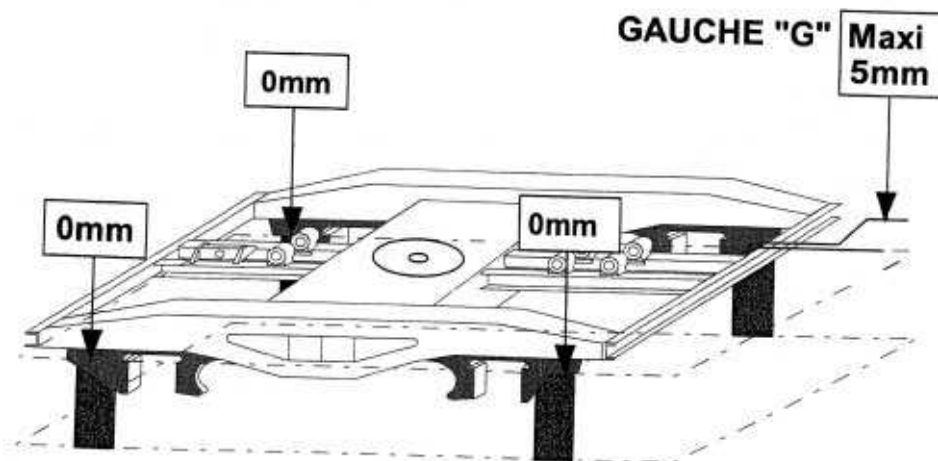
### Bogie : mesure du gauche du châssis.

Cette mesure se réalise en appliquant la méthode dite « des trois plots ». Le châssis de bogie est posé au niveau des appuis extérieurs des ressorts sur un ensemble de quatre plots situés dans un même plan, avec une précision inférieure au millimètre. Le bogie reposant sur trois plots, la valeur du gauche est la distance séparant le quatrième appui du plot correspondant.

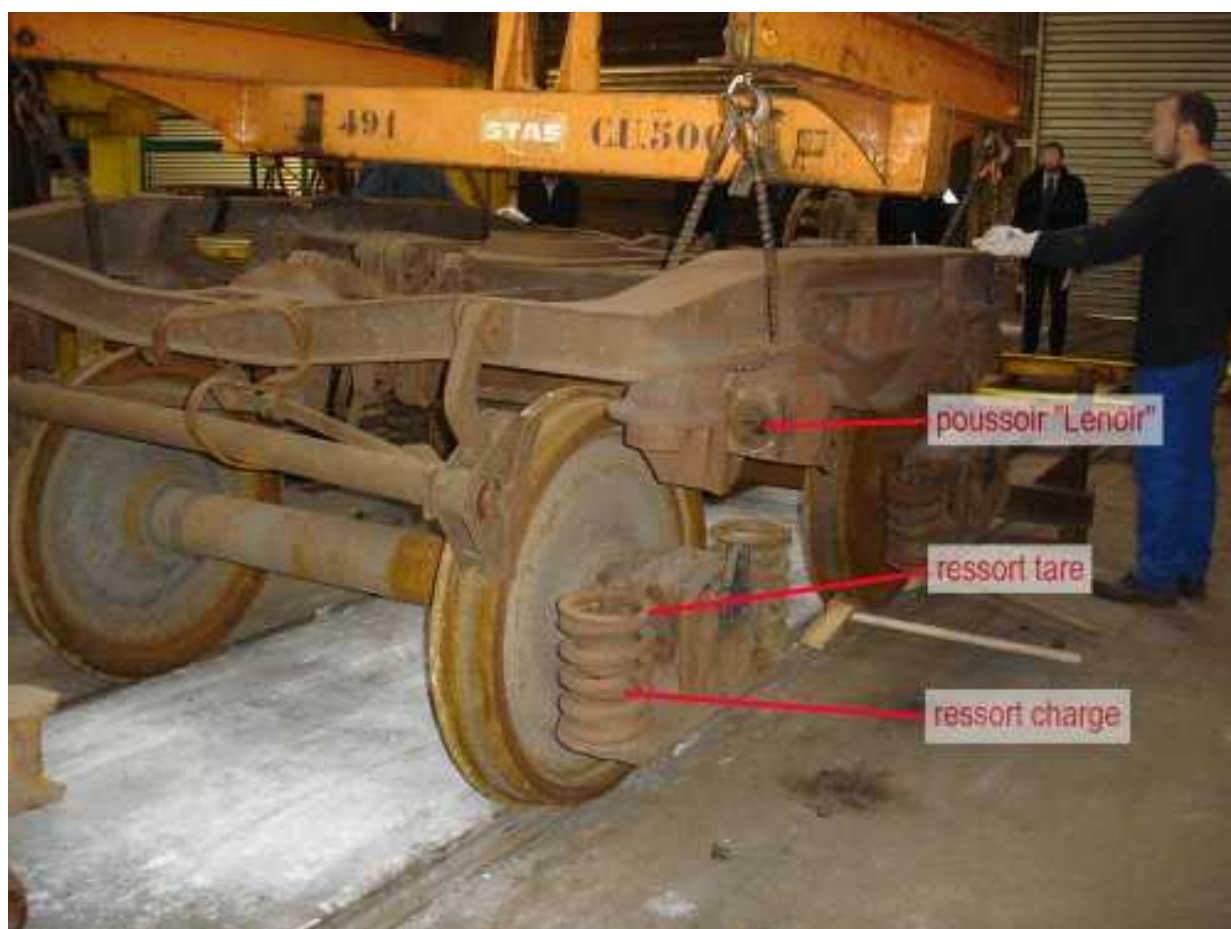
### Bogie : contrôle et tarage des ressorts de suspension.

Le référentiel ITR 72.002 indique les hauteurs suivantes d'élongation de chaque type de ressort sous une charge nominale de 20 tonnes :

hauteur ressort tare sous 20 tonnes > 234 mm ; hauteur ressort charge sous 20 tonnes > 197 mm.

Les ressorts sont conformes, il n'est pas mis en évidence de ressort affaissé.

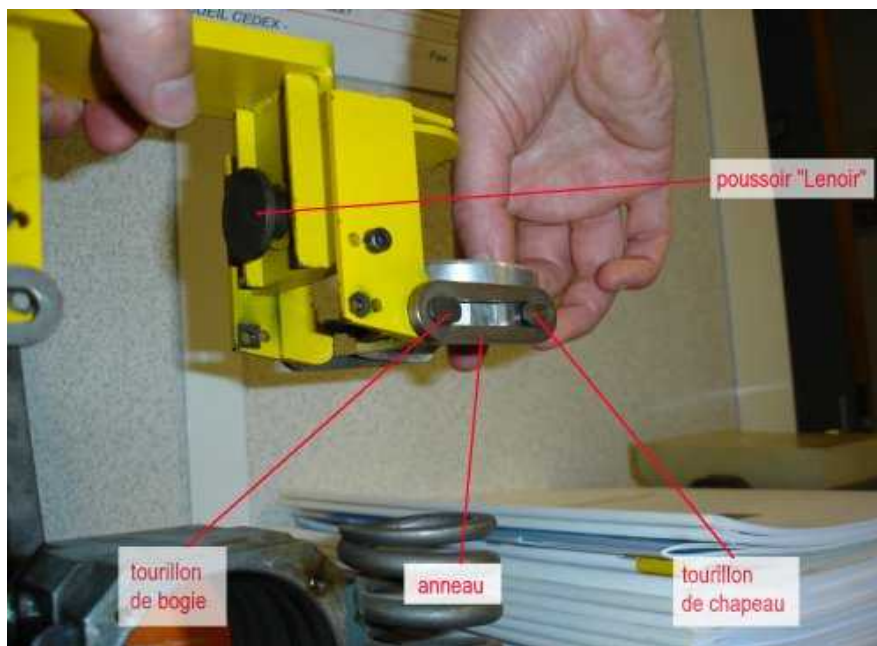
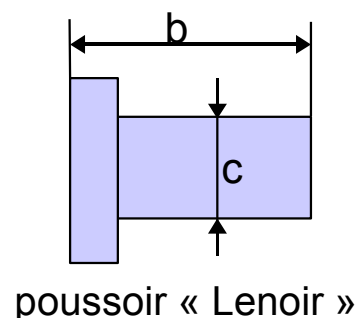
## Bogie : poussoirs « Lenoir », cotes des anneaux et tourillons.

Ces poussoirs, au nombre de quatre par bogie (un par roue) constituent l'élément final de l'amortissement en frottant, de façon proportionnelle à la charge, sur les glissière de boîtes d'essieu. Si l'opérateur de maintenance est conduit à examiner ce poussoir, les cotes suivantes doivent être respectées :
