Bundesanstalt für Verkehr Unfalluntersuchung Fachbereich Schiene Untersuchungsbericht

Geschäftszahl:	BMVIT-795.046-II/BAV/UUB/SCH/2006
Vorfall:	Entgleisung Zug 92517
Ort des Vorfalles:	Österreichische Bundesbahnen, Strecke 20801, Bahnhof Linz Verschiebebahn Ost-Reihungsgruppe
Datum des Vorfalles:	11. November 2006

Entgleisung des Zuges 92517 im Bf Linz Vbf Ost-Reihungsgruppe am 11. November 2006 um 13:30 Uhr

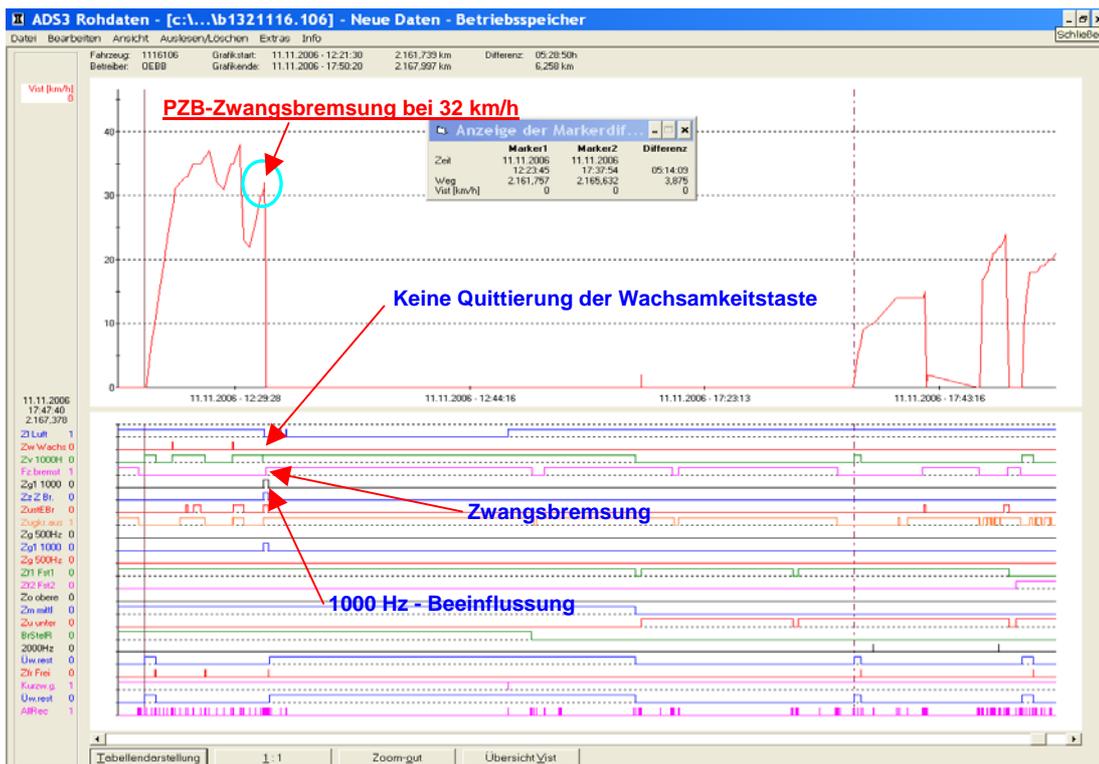
Die Geschwindigkeit des Z 92517 betrug zum Zeitpunkt der PZB-Zwangsbremung 32 km/h. Die Beeinflussung des 1000 Hz-Magneten beim Zwischenvorsignal und die Zwangsbremung wurde von der Messeinrichtung aufgezeichnet, eine Quittierung mit der Wachsamkeitstaste jedoch nicht.
