Veiligheidsonderzoeksrapport

ONTSPORING VAN EEN GOEDERENTREIN HEVER - 19 FEBRUARI 2013

Versie origineel : 05/2014
Versie 1 : 09/2014

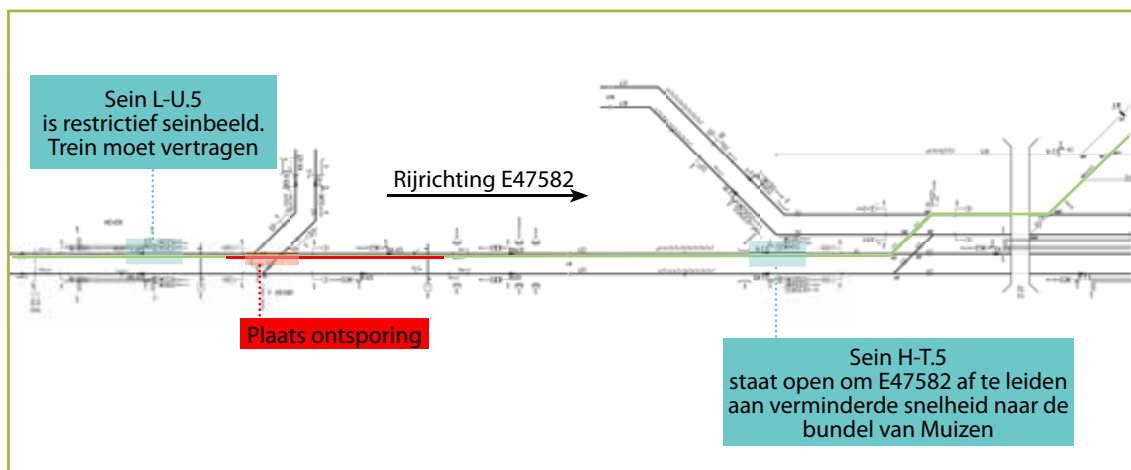
Afbeelding 2: Plaatsing seinen

De inplanting van de seinen zijn weergegeven in afbeelding 2.

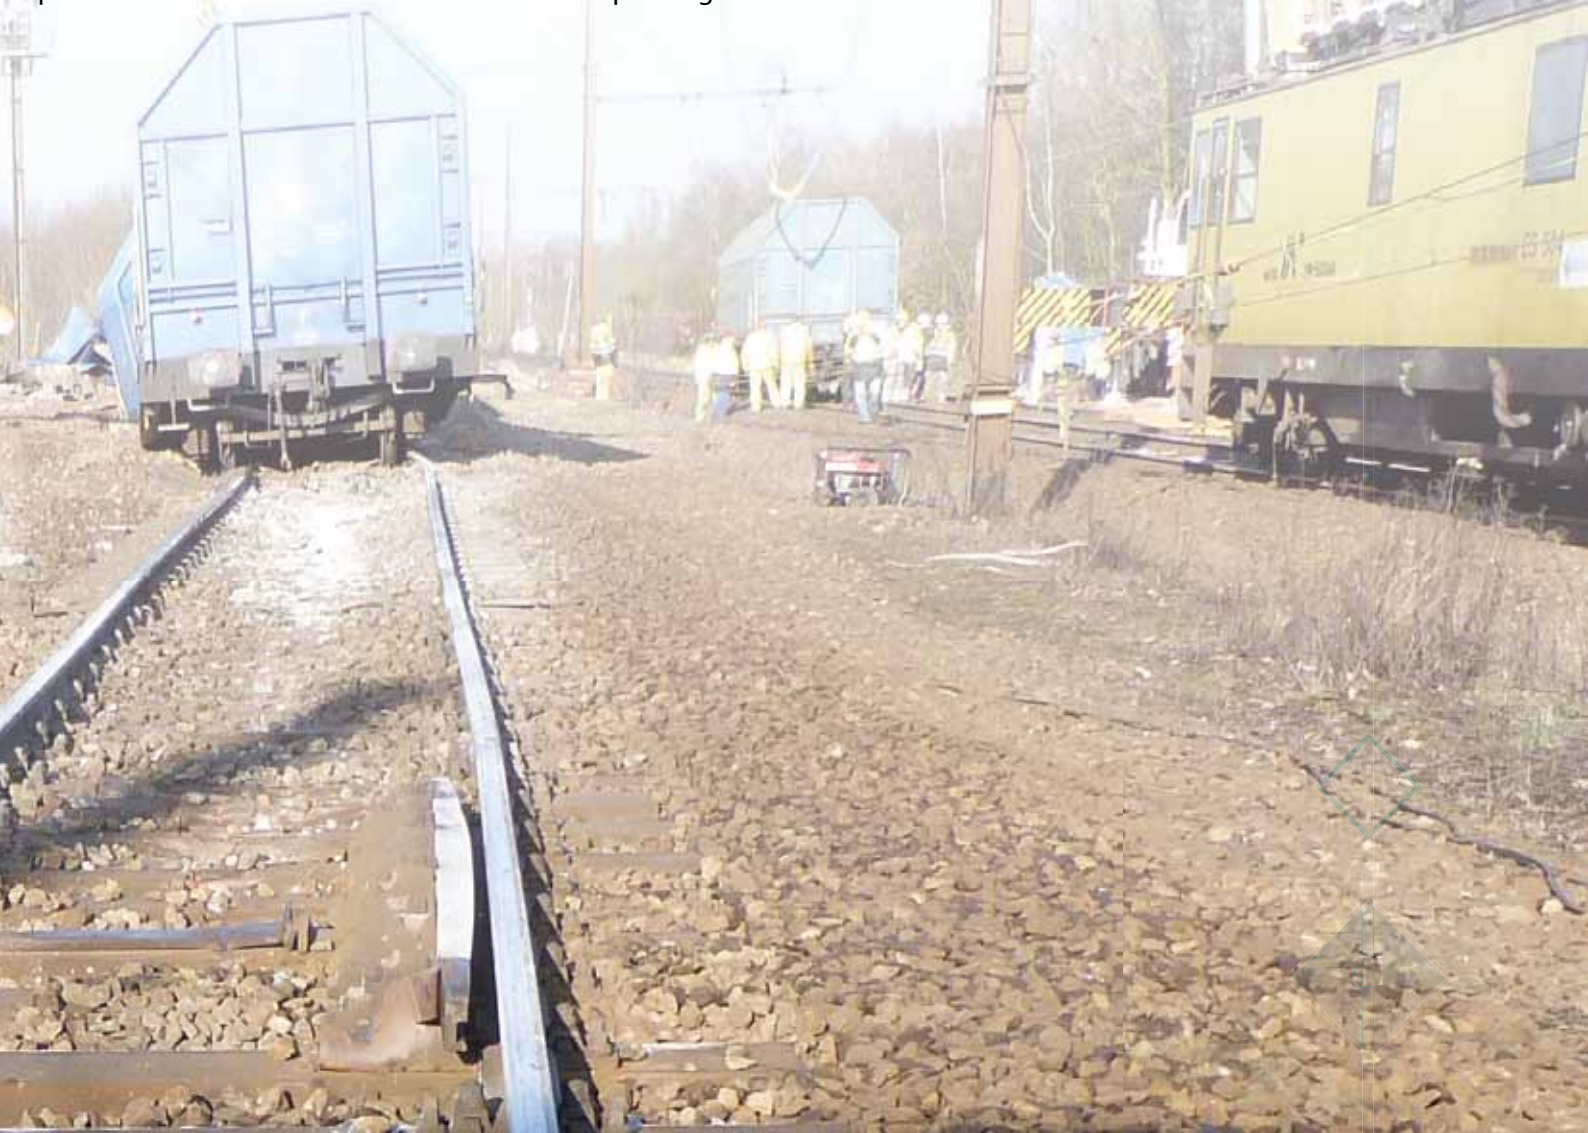
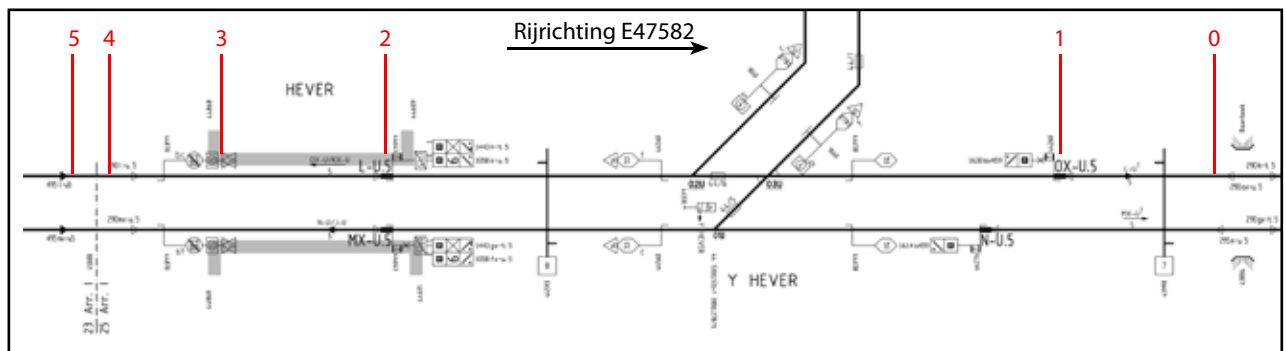
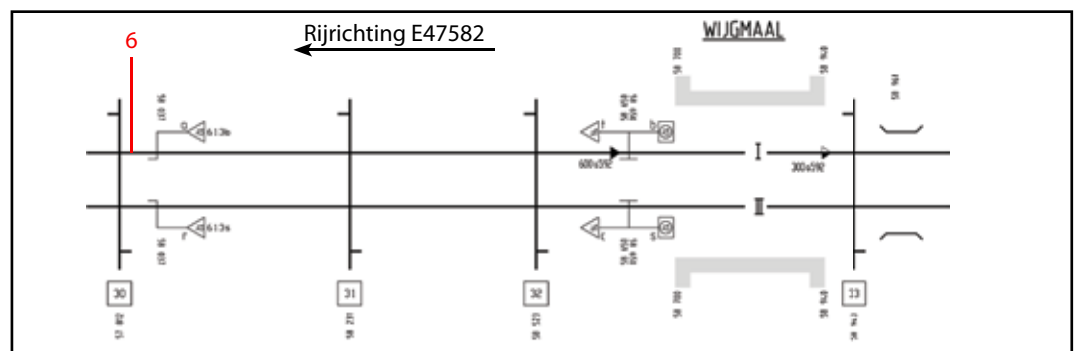
In afbeelding 3 vindt men de ritregistraties van de ontspoorde goederentrein uitgezet op de plaatsen waar de locomotief van de trein zich op dat ogenblik bevond.

- 0 Stilstand locomotief na ontsporing op kruising 03U
- 0-1 Vertraging $\rightarrow a = -0.53 \text{ m/s}^2$
- 1 Breuk in remleiding $\rightarrow v = 74 \text{ km/u}$, ogenblik van ontsporen op kruising 03U
- 1-3 Vertraging $\rightarrow a = -0.046 \text{ m/s}^2$
- 2 Kwiteren beperkend seinbeeld L-U.5
- 3 Start vertraging
- 4 Bediening remming
- 5 Bediening einde tractie
- 6 Einde laatste versnelling bereiken 100km/u

Uit de ritregistraties detail afbeelding 3 valt af te leiden dat de ogenblikken vóór de ontsporing tot en met de eigenlijke ontsporing achtereenvolgens:

- De bestuurder heeft :
 - gestopt met tractie geven,
 - een normale zachte remming (dienstremming zonder tussenkomst van de locomotief) ingezet,
 - een beperkend seinbeeld opgevangen en gekwiteerd,
 - geen directe remming ingezet op de locomotief;
- Er een automatische actie van de goederentrein heeft plaatsgehad:
 - de remming wordt onderbroken zonder tractie hervatting en de snelheidscurve daalt op dat ogenblik exponentieel.

Verder valt op dat de tijdsindicaties op de registraties één uur achterlopen op de werkelijke tijd.

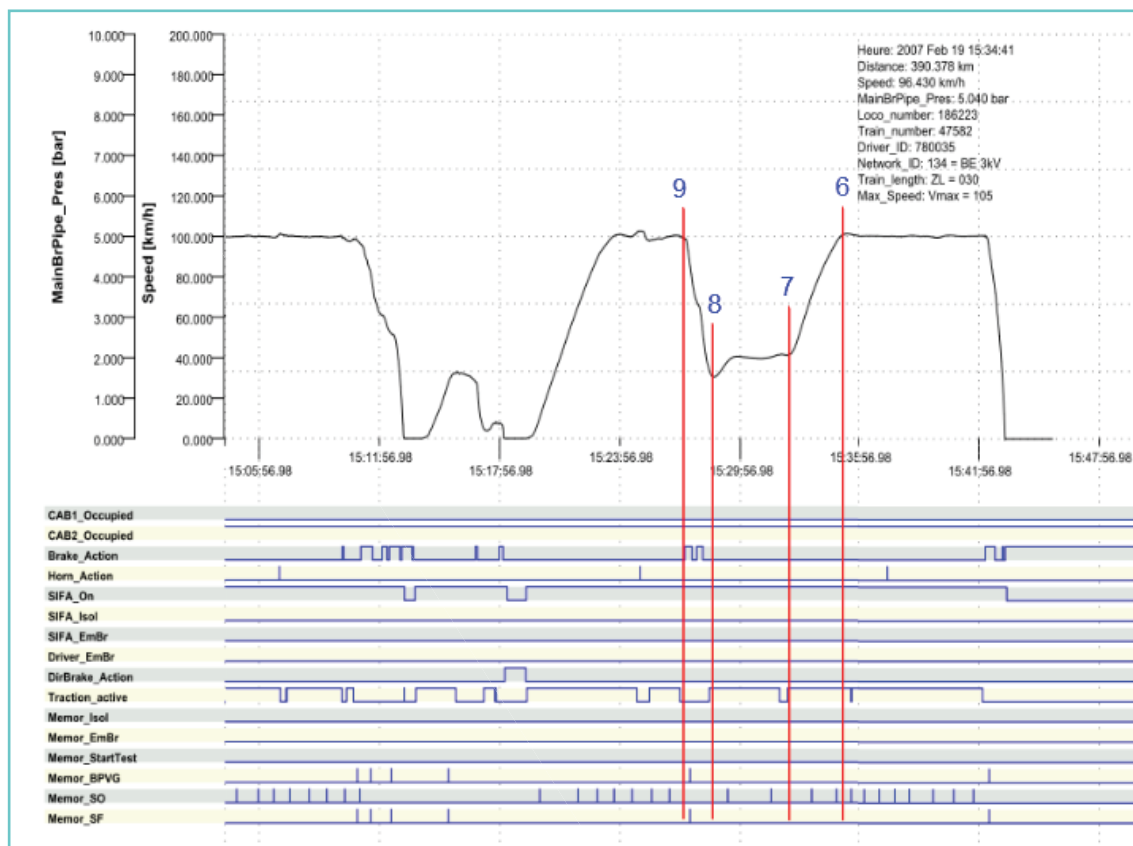
Afbeelding 4b: Acceleratie en deceleratie van E47582 van vóór Aarschot tot aan de ontsporing in Hever

De normale remming van de goederentrein wordt ingezet aan een vertraging van $0,046 \text{ m/s}^2$, ± 500 m vóór de kruising O3U.

Tijdens de remming verhoogt de deceleratie naar $0,53 \text{ m/s}^2$. Het ogenblik dat de deceleratie stijgt naar $0,53 \text{ m/s}^2$ komt overeen met het ogenblik dat wagon 14 over de kruising O3U komt.

- 7-6 Versnelling van 40km/u naar 100km/u na Y Dijlebrug → $a=0.12\text{m/s}^2$
- 8-7 Doortocht over de wissels Y Holsbeek naar Y Dijlebrug → $v \leq 40\text{km/u}$
- 9-8 Vertraging → $a=-0.24\text{m/s}^2$ vóór sein L-G.9 (beperkend seinbeeld) vóór Y Holsbeek

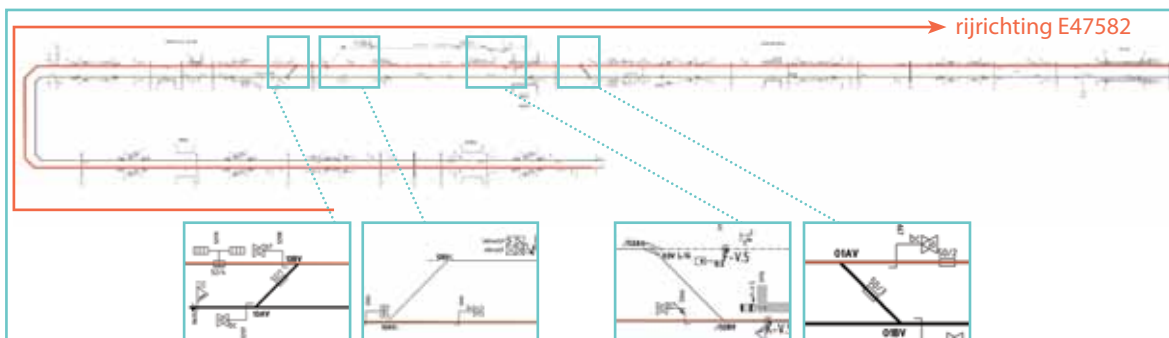
Afbeeldingen 8: Traject van E47582 vanaf vertakking Dijlebrug tot in Hever

Na de eerste inslagen heeft de goederentrein nog meer dan 17 km verder gereden en heeft op zijn traject zeven wissels, waarvan zes in de rechtdoor stand en één voor verandering van spoor -op de Y Dijlebrug- bereiden en 19 overwegen gekruist (zie afbeelding 8) alvorens aan de Y van Hever te ontsporen.

De laatst bereiden wissel -01AV in de rechtse positie (rechtdoor)- bevindt zich vlak na het station van Haacht na overweg 18. Dit is ± 6 km vóór de plaats van ontsporing in Hever.

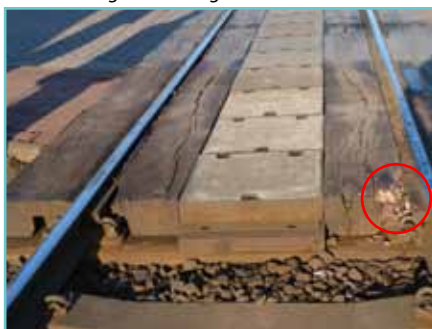
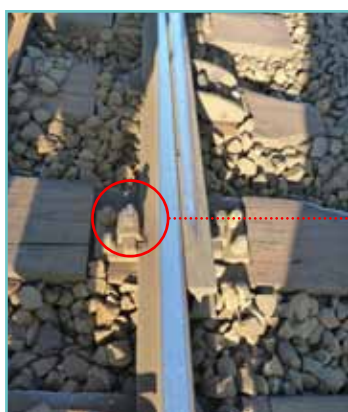
Afbeeldingen 9 - Inslagen aan OW 8

De overweg 8 met de Stationsstraat vertoont recente wielinslagen op de langsliggers aan de binnenzijde van de rechter en linker rail.

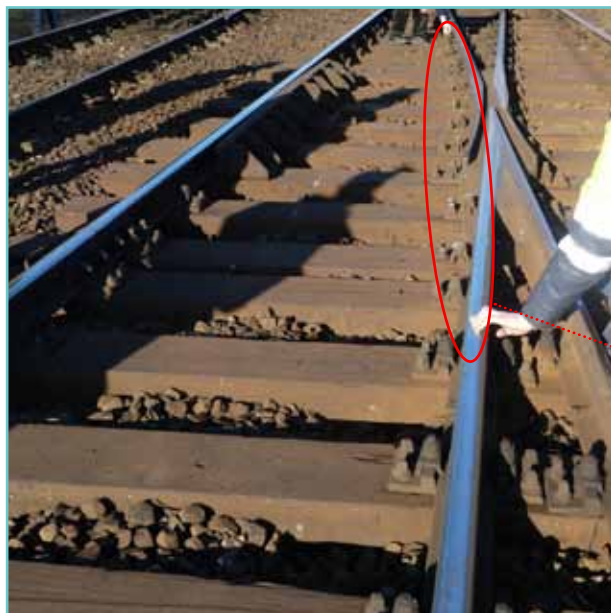
Afbeelding 13 - Tussen de strijkregel van wissel 02U en de kruising 03U

Op de linker rail die van spoor A L53 spoor B kruist naar spoor A Lijn 27 B/1 zijn inslagen op de bouten te zien die als het ware geleiden langsheen de buitenkant van de kruisende rail.

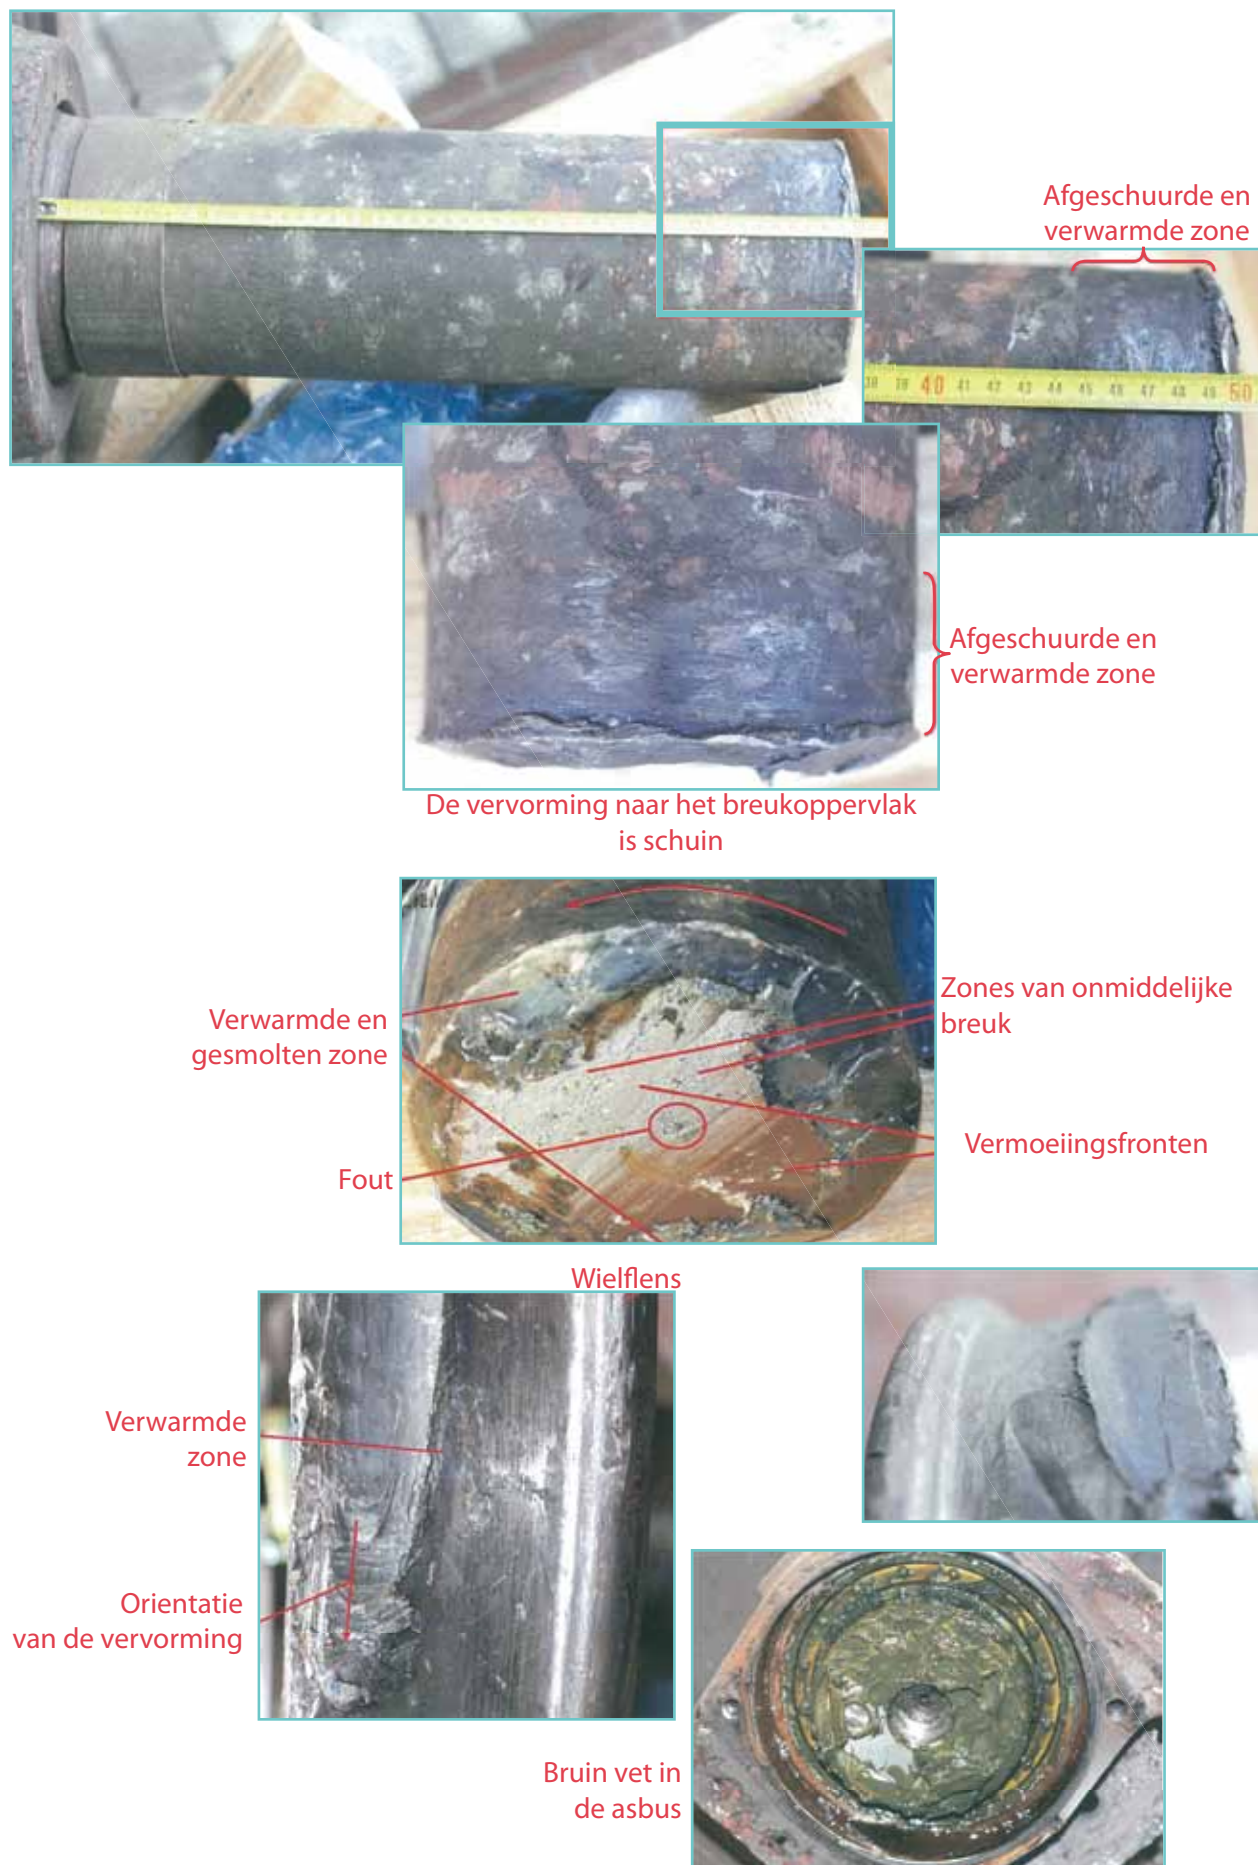
Vaststellingen in de breukzone van de as:

- de zone aan de oppervlakte van de as is afgeschuurd en vervormd;
- het breukvlak is vrij intact gebleven en toont enkel naar de rand toe verwarmde en gesmol-
ten zones; het vertoont duidelijk 2 vermoeiingsfronten en zones van onmiddellijke breuk.
In het midden is er een fout gedetecteerd.

De asbreuk is ontstaan niet in het exacte midden van de as. Het ontstaan van de asbreuk is het resultaat van een scherpe inslag op de plaats van de breuk samen met de aanwezige corrosie onder de coating. De gedetecteerde productiefout in het midden van de as over de volledige lengte heeft geen invloed gehad op het verlagen van de vermoeiingsweerstand.

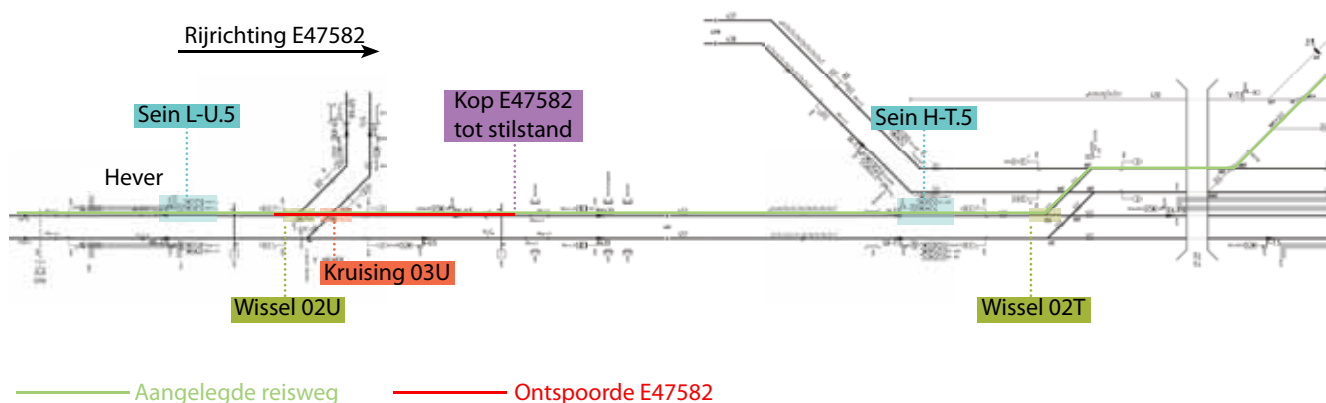
Afbeeldingen 23: Visualisatie werking signalisatie en storing van de spoorstroomkringen.

- om 16u40 ligt de wissel 02T nog in de rechter positie, voor doorrit rechtdoor;
- om 16u42 ligt de wissel in de linker stand, voor uitwijken naar de bundel in Muizen, de reisweg is aangelegd;
- om 16u43 ontspoort goederentrein E47582 op kruising 03U;
- goederentrein E47582 is nooit aan sein H-T.5 dat wissel 02T voorafgaat geraakt;
- de wissel 02U van vertakking Hever -vóór vertakking Muizen- lag reeds in de rechter positie (rechtdoor) voordat de reisweg naar de bundel Muizen werd aangelegd, zijn positie voor het uitwijken naar de bundel in Muizen werd niet gewijzigd.

16:40: Reisweg nog niet aangelegd naar de bundel in Muizen

16:42: Reisweg aangelegd om uit te wijken naar de bundel in Muizen

16:51: Spoorstroomkring nevenliggend spoor is gestoord - begin van de ontsporing

16:52: Alle spoorstroomkringen gestoord t.g.v. de ontsporing

Daarnaast blijkt dat spoorstroomkringen van het naast gelegen spoor A lijn 53 minder dan 1 minuut eerder gestoord zijn dan de spoorstroomkringen van het eigen bereden spoor B. Gestoorde spoorstroomkringen zorgen ervoor dat de seinen automatisch op rood komen en op die manier het verkeer gesperd wordt.

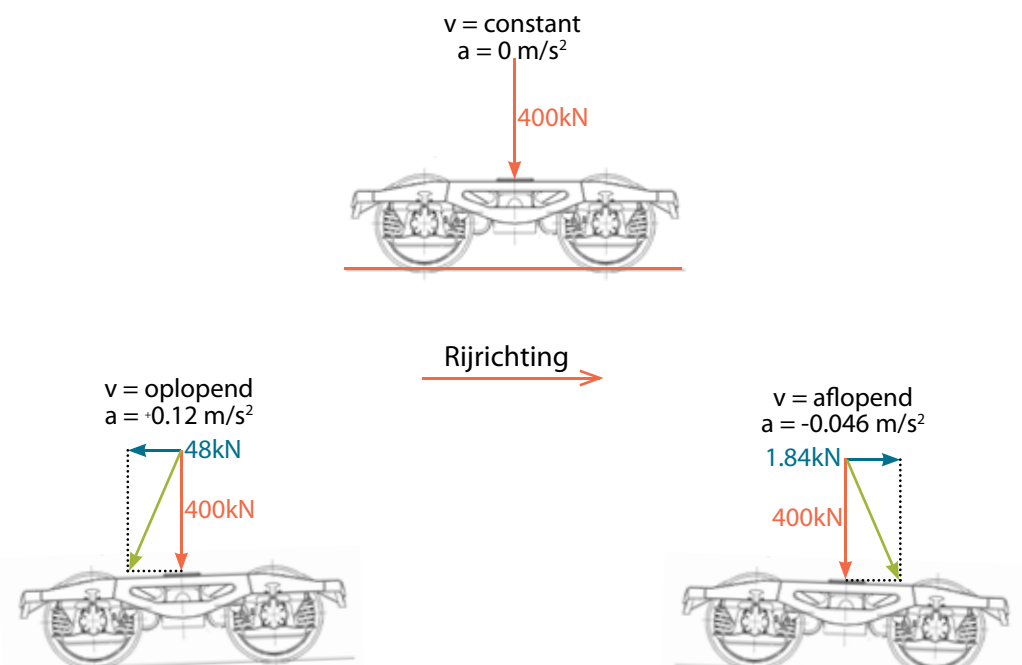
- bij een vertraging drukken de wielen naar binnen in het spoor en verliezen het contact met de spoorstaven waardoor zij de elementen van de spoorweginfrastructuur kunnen raken.

Bij het vertragen en het drukken van de wielen van de gebroken as tussen de spoorstaven samen met het berijden van een kruising, ontstaat er een blokkering van het draaistel en van de wagon. De ontsporing en het wegslaan van de wielstellen van onder wagon 14 zijn dan het gevolg.

De overgang naar een automatische noodremming is een gevolg dat veroorzaakt wordt door het ontkoppelen van de remleiding bij de het induwen van wagon 15 tegen wagon 14.
