Ministero delle Infrastrutture e dei Trasporti

DIREZIONE GENERALE PER LE INVESTIGAZIONI FERROVIARIE
Commissione Ministeriale di Indagine di cui al D.D. n°45 del 22 novembre 2011

**RELAZIONE DI INDAGINE
SULLO SVIO DEL TRENO 3793 SULLA TRATTA
PM FEROLETO – MARCELLINARA IN DATA 22.11.2011**

Roma, 22 ottobre 2012

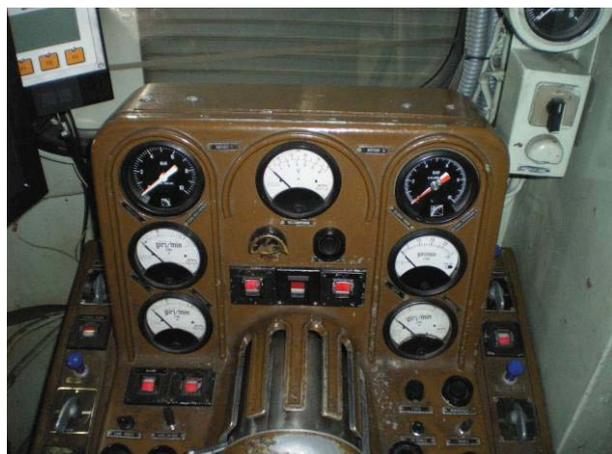
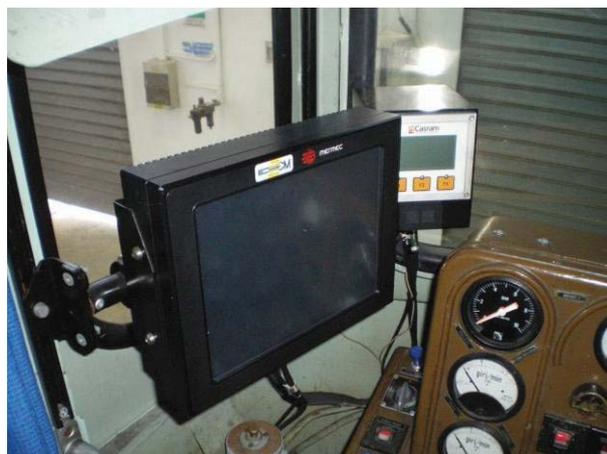
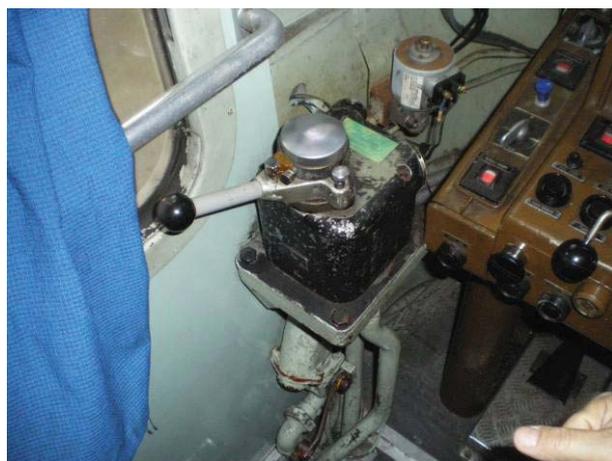
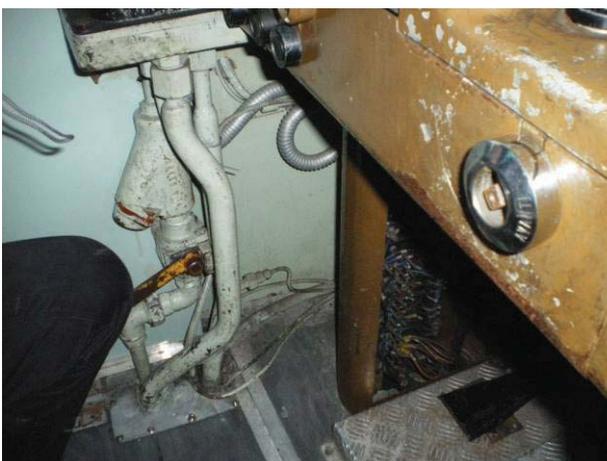
Figura 6 – Banco di manovra ALn 668 1059

L'automotrice era, come già sottolineato (§3.4.1.), attrezzata con Sistema Tecnologico di Bordo (STB) con SCMT, CAB RADIO e Sistema di registrazione degli eventi di condotta (DIS). Per quanto accertato, al momento dell'incidente, le apparecchiature del Sistema Tecnologico di Bordo (STB) erano attive e regolarmente funzionanti.

In relazione al quadro delle indagini e sulla base dei risultati degli accertamenti, l'aspetto relativo all'architettura degli impianti e all'incidenza sull'interfaccia uomo-macchina non è stato oggetto di approfondimento da parte della Commissione in quanto ritenuto non rilevante ai fini della individuazione delle cause dell'incidente. Le automotrici ALn 668 rappresentano, infatti, un gruppo
