RAPORT DE INVESTIGARE

al accidentului feroviar produs la data de 26.12.2018,
pe raza de activitate a Sucursalei Regionale de Căi Ferate Cluj,
între Hm Râpa de Jos – stația CFR Monor Gledin, linie simplă electrificată,
prin deraierea locomotivei EA 563, din compunerea trenului de marfă nr.44505

*Raport de Investigare
19 decembrie 2019*

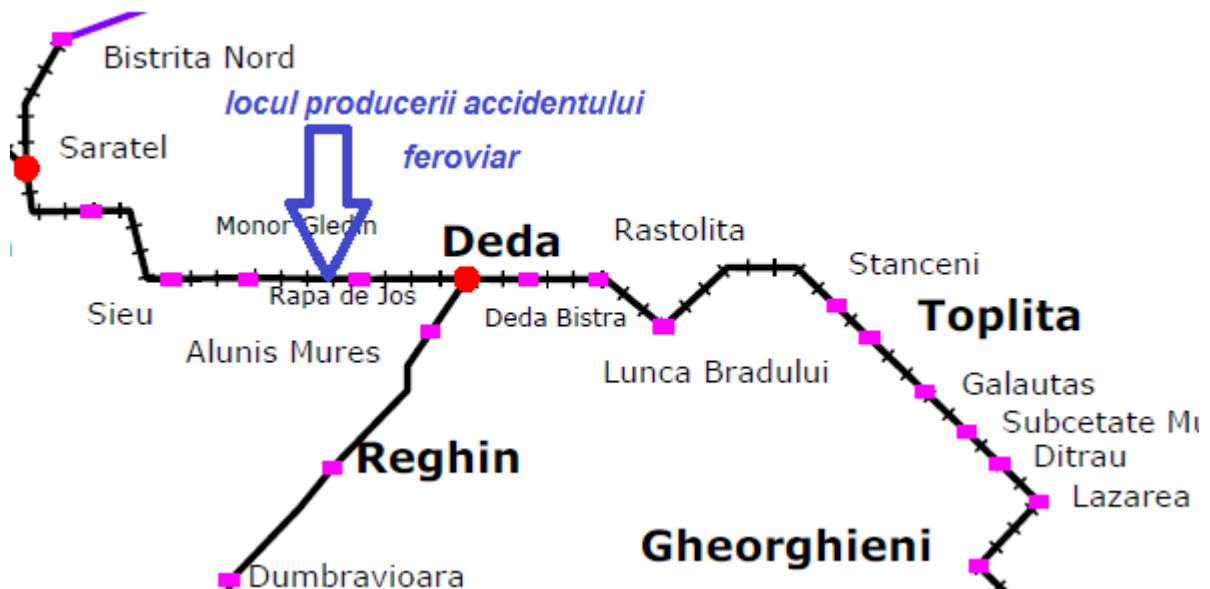
On the 26th December 2018, at 00:33 o'clock, in the railway county Cluj, on the running line between Râpa de Jos and Monor Gledin railway stations, electrified single-track line, km. 36+727, the first axle of the locomotive EA 563, of the freight train no. 44505, derailed in its running direction, the train being got by the railway freight undertaking SNTFM CFR Marfă SA.
