AGENȚIA DE INVESTIGARE FERROVIARĂ ROMÂNĂ - AGIFER

RAPORT DE INVESTIGARE

privind accidentul feroviar produs la data de 21.09.2018, pe raza de activitate a Sucursalei Regionale CF București, secția de circulație Chitila - Chiajna, între stația CFR Chitila și Ramificația Rudeni, linia 301 F pe firul II, km.1+200, în circulația trenului de marfă nr.30610-1, prin deraierea locomotivei EA 2002 de primele cinci osii și a vagonului nr.31804726021-7 (primul după locomotivă), de prima osie.

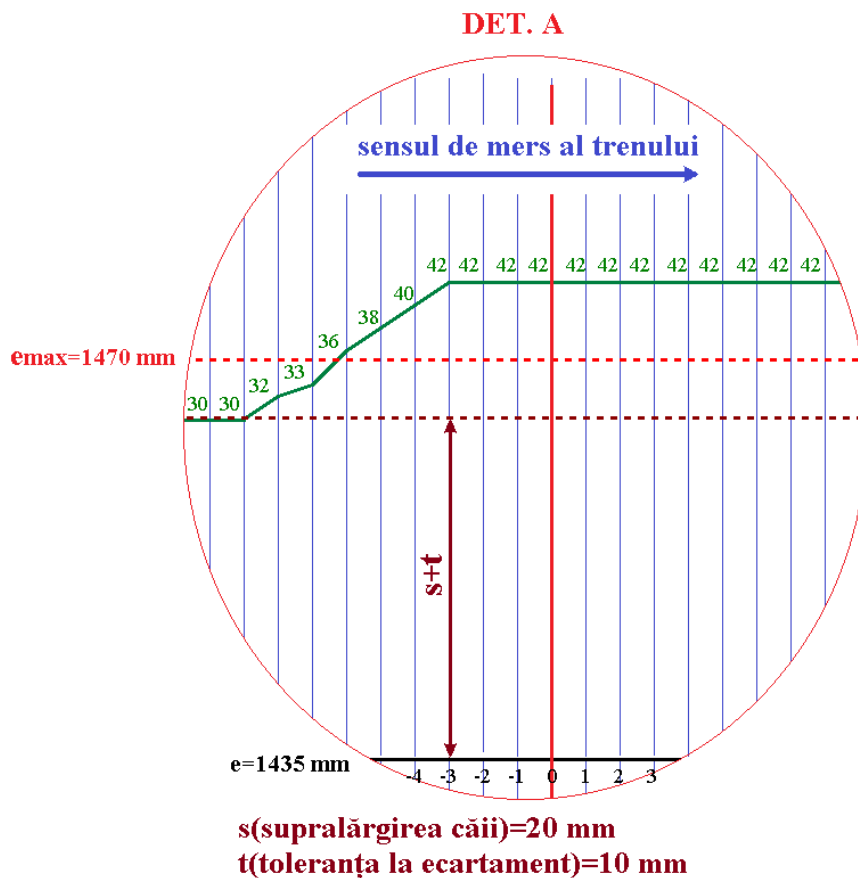
Pentru verificarea poziției căii în plan, în punctele marcate au fost măsurate săgeți la mijlocul corzii de 10 m.

În urma acestor verificări au rezultat următoarele:
