AGENȚIA DE INVESTIGARE FERROVIARĂ ROMÂNĂ - AGIFER

RAPORT DE INVESTIGARE

privind accidentul feroviar produs la data de 18.11.2018 în jurul orei 22:15 pe raza de activitate a Sucursalei Regionale de Căi Ferate Brașov, între haltele de mișcare Dumbrăvioara și Târgu Mureș Nord, linie simplă neelectrificată, prin producerea unui incendiu la locomotiva nr.92 53 0 620759-6, care asigura remorcarea trenului de călători Regio nr.4511

*Raport final
Noiembrie 2019*

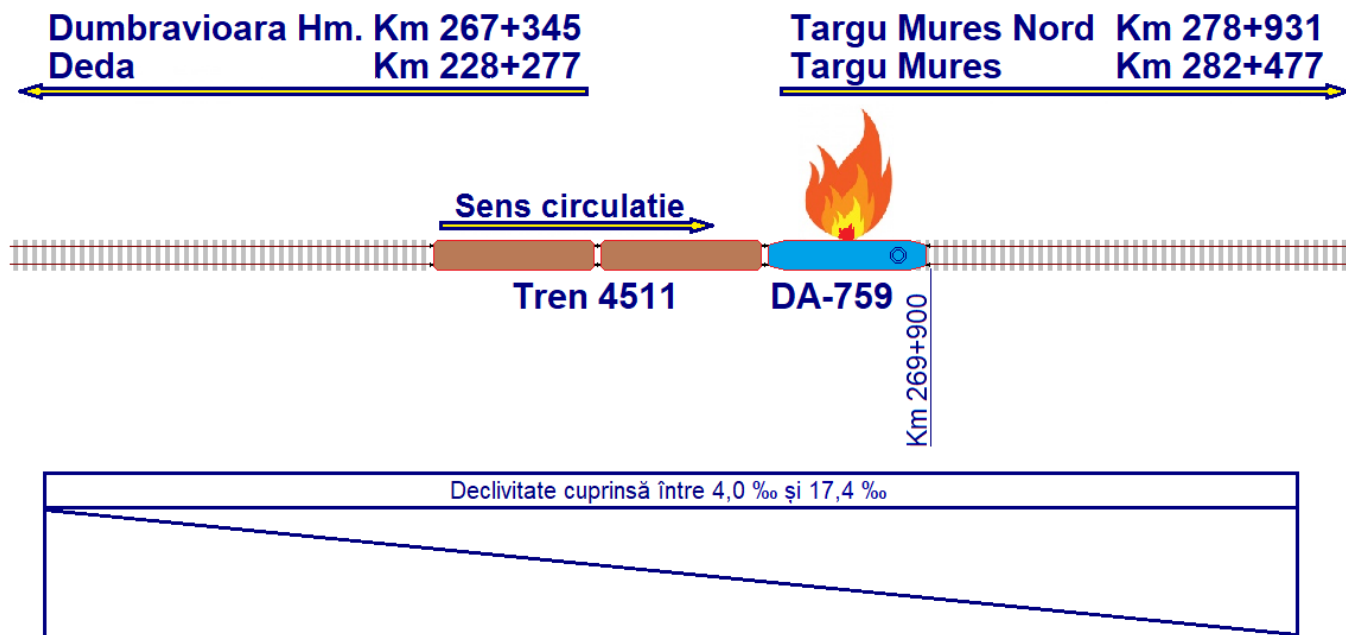
Mecanicul de locomotivă a intervenit pentru stingerea acesteia, ocazie cu care a observat și flacără deschisă în partea dreaptă sub podea. Șeful de tren a apelat numărul unic de urgență 112 și a solicitat intervenția pompierilor.

La locul accidentului s-au prezentat pompierii Detașamentului Târgu Mureș din cadrul Inspectoratului pentru Situații de Urgență „Horea” al județului Mureș, incendiul fiind lichidat la ora 22:45.
