## RAPORT DE INVESTIGARE

privind accidentul feroviar produs la data de 05.03.2018 pe raza de activitate a Sucursalei Regionale de Căi Ferate Brașov, în stația CFR Sfântu Gheorghe, prin deraierea celui de al doilea boghiu în sensul de mers al locomotivei de remorcare și a primului boghiu în sensul de mers al primului vagon din compunerea trenului de marfă nr.99866 aparținând SC Rail Force SRL

*Raport final  
04 Martie, 2019*

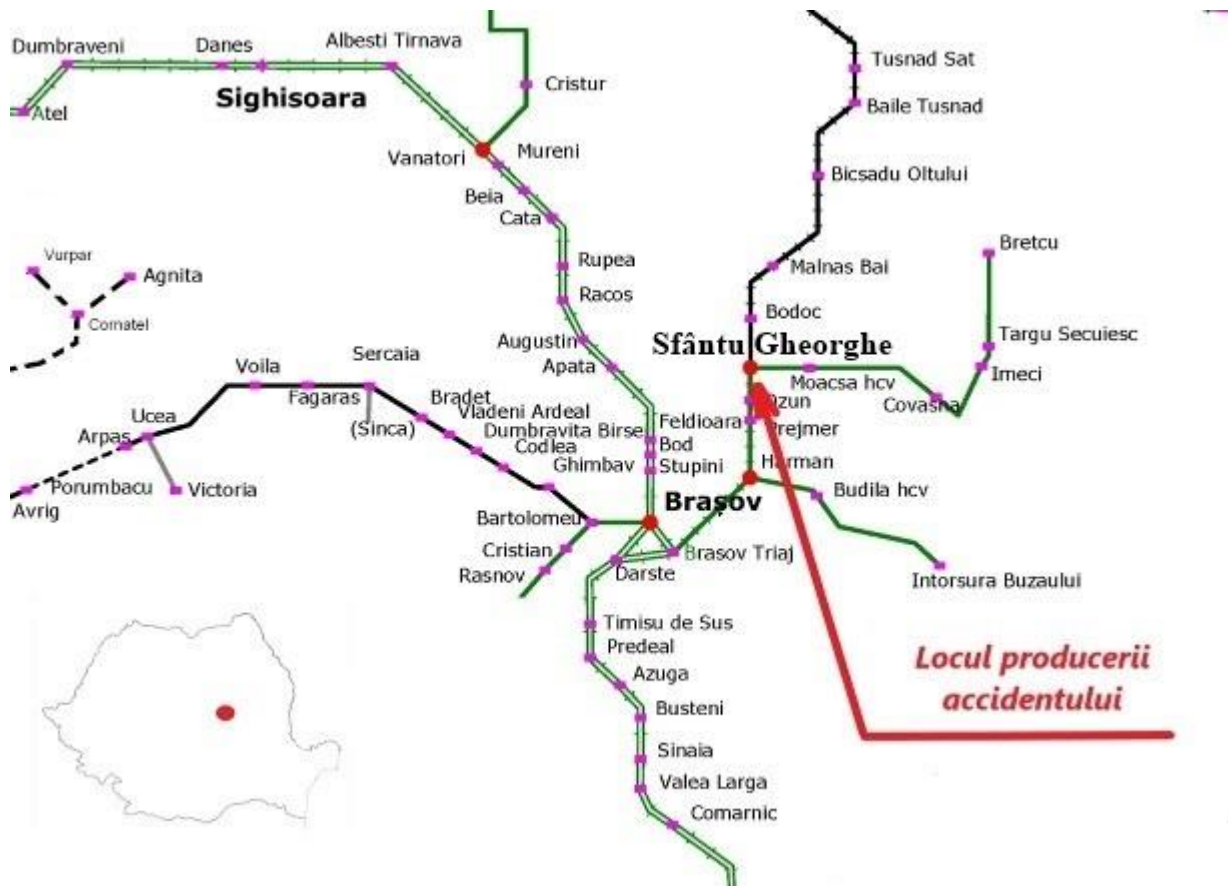
Picture no.1- accident site

The accident site is in the railway county Braşov, in Sfântu Gheorghe railway station, between the entry signal YB and the switch no.2, an end-one.

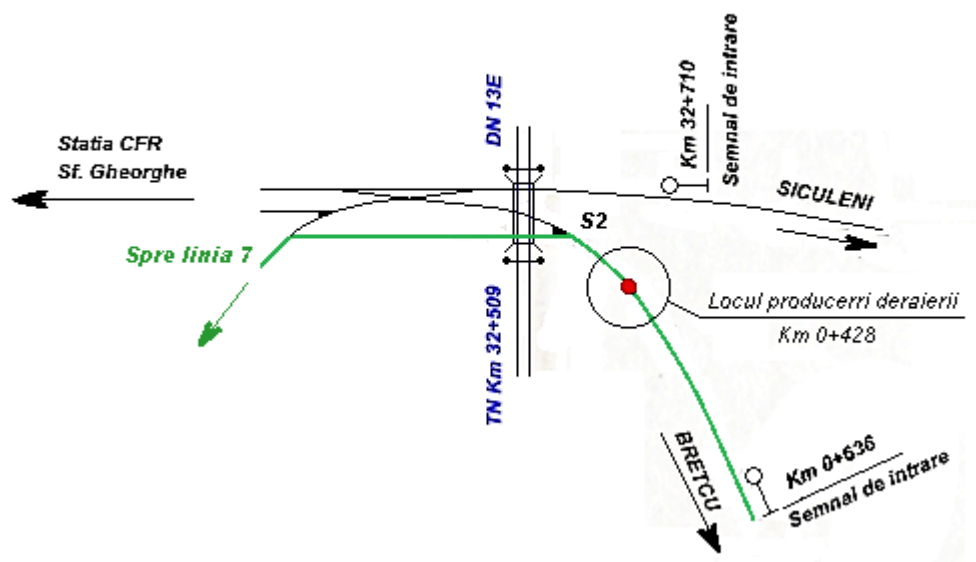
***Figura nr.1 – Parcursul de intrare a tr.99866***

Trenul a avut parcurs de intrare la linia VII din stația Sfântu Gheorghe (**Figura nr.I**).

Vagonul a circulat o distanță de circa 18,5 m, cu roțile din partea stângă între firele căii, (cu urme de frecare pe fața laterală activă a ciupercii șinei de pe firul interior al curbei) și cu roțile din partea dreaptă pe ciuperca șinei. După parcurgerea acestei distanțe, la joanta de la km.0+409,5, roțile din partea dreaptă au escaladat ciuperca șinei firului exterior al curbei și au căzut în exteriorul căii.

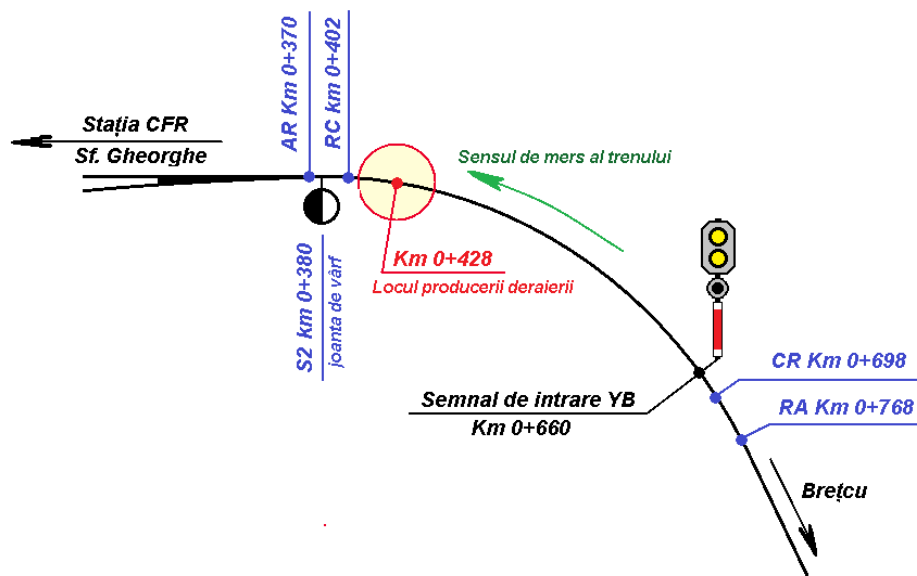
Figura nr.II – Traseul căii în plan orizontal - puncte caracteristice

Profilul transversal al căii în zona producerii deraierii (la intrarea în stație) este debleu cu adâncime mai mică sau egală cu 0,5 m. Profilul în lung al traseului căii este cu declivitate de 5,2 ‰ (pantă în sensul de mers al trenului).
