AGENȚIA DE INVESTIGARE FERROVIARĂ ROMÂNĂ - AGIFER

RAPORT DE INVESTIGARE

al accidentului feroviar produs la data de 14.10.2015, pe raza de activitate a Sucursalei Regionale Căi Ferate Cluj, între stația CFR Câmpia Turzii și halta de mișcare Valea Florilor, în circulația trenului de marfă nr.80413

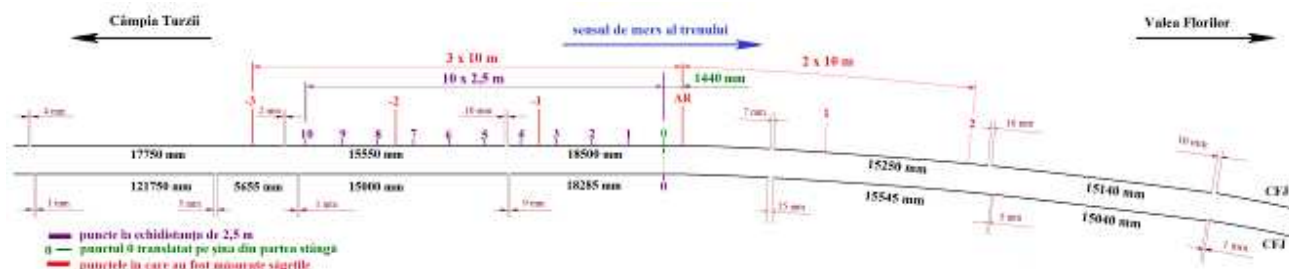
De la prima urmă de deraiere, în sens invers de mers al trenului, pe o zonă de aliniament de aproximativ 50 m, a fost verificat modul de alcătuire a suprastructurii căii. În cuprinsul acestei zone, începând de la prima urmă de deraiere au fost pichetate pe șina din partea stângă 10 puncte la echidistanțe de 2,5 m. În aceste puncte au fost efectuate verificări în stare statică ale ecartamentului și nivelului transversal al căii, cu tiparul de măsurat calea.

De asemenea, de la punctul de început al curbei (punctul AR), în 5 puncte (3 puncte în sens invers de mers al trenului și 2 puncte în sensul de mers al trenului) au fost efectuate verificări ale direcției căii, prin măsurarea săgeților curbei la mijlocul corzii de 20 m.

Constatări referitoare la modul de construcție și alcătuire a suprastructurii căii:

- suprastructura căii pe zona supusă verificărilor (o lungime de aproximativ 50 m) este alcătuită din șine tip 65 montate pe traverse de beton T17, cale cu joante, prindere indirectă tip K. În cuprinsul acestei zone există și porțiuni cu șinele montate pe traverse de lemn;
