## RAPORT DE INVESTIGARE

al accidentului feroviar produs la data de 23.11.2018, pe raza de activitate a  
Sucursalei Regionale CF Iași, între halta de mișcare Itești și stația CFR Bacău,  
la km 309+627, în circulația trenului de marfă nr.61716

*Raport de Investigare Final  
21 noiembrie 2019*

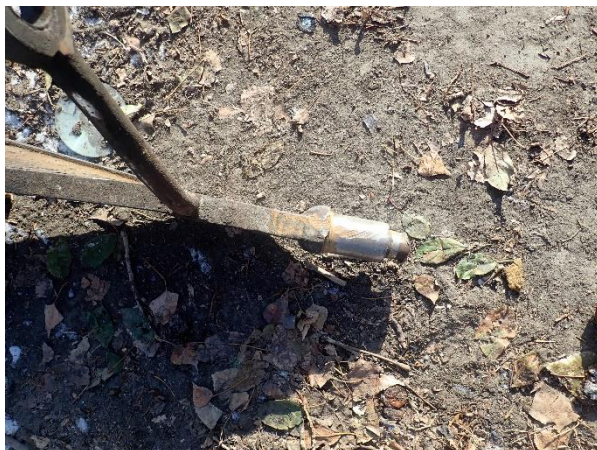
*Foto nr.5*

- starea boghiului deraiat (boghiul nr.II – cu roțile 5÷8 – primul în sensul de mers al trenului):
  - roțile 5, 6, 7 și 8 aveau urme de lovituri puternice pe buze, iar pe buza roții nr.8 s-a observat o urmă (știrbitură) de lovitură foarte puternică cu o adâncime maximă de circa 5 mm;
  - axa triunghiulară situată în fața roților 7-8 (prima în sensul de mers al trenului) era demontată de la vagon, iar la verificarea acesteia s-au constatat următoarele:
    - axa era torsionată puternic;
    - de pe capătul aferent roții nr.8 lipseau portsabotul, sabotul, pana și atârănătorul portsabotului (foto nr.5);
    - pe același capăt, pe cepul axei, s-au observat urme de frecare puternică și de lovire;
