## ***Slutrapport RJ 2016:01***

**Personolycka vid Pölsebo driftplats-  
del, Västra Götalands län, den  
5 september 2015**

Diariennr J-40/15

2016-05-31

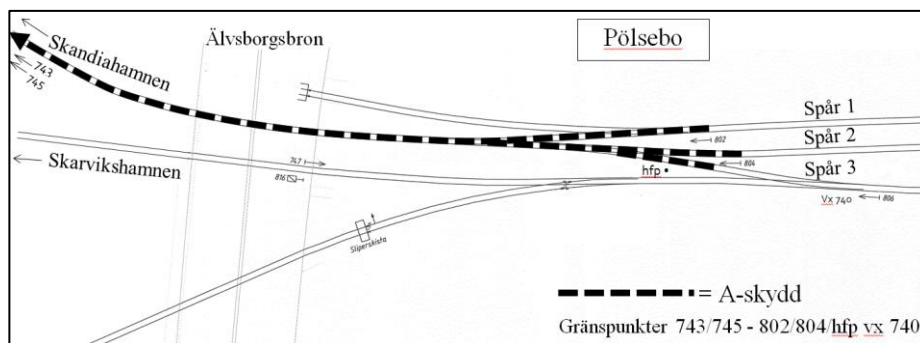
Figur 4. Skissen visar de spår som ingick i A-skyddsområdet. Signalerna 743 och 745 är placerade ca 300 meter från Älvsborgsbron mot Skandiahamnen. A-skyddet var anordnat så att spår 3 var trafikerbart, med växel 740 låst i vänsterläge. Spår 3 och spåret mot Skarvikshamnen var inte avstängda för trafik. Hinderfrihetspunkten (hfp) vid en växel anger hur nära växeln ett spårfordon kan befinna sig utan att fordonsrörelser på det anslutande spåret hindras.

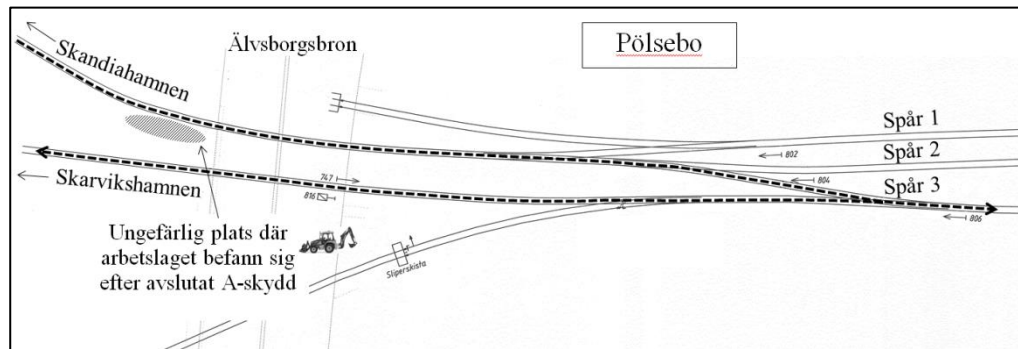
När växlingsföraren närmade sig Pölsebo uppfattade han att ett antal personer befann sig på höger sida i färdriktningen och att slipers låg i nära anslutning till spåret. Han tutade enligt överenskommelsen varpå tsmS visade klart för passage. Figur 5 visar Kvilleväxlingens väg från Skandiahamnen till Skarvikshamnen.

Figur 5. Skissen visar växlingsrörelsens (Kvilleväxlingen) väg från Skandiahammen till Skarvikshammen via spår 3 i Pölsebo.

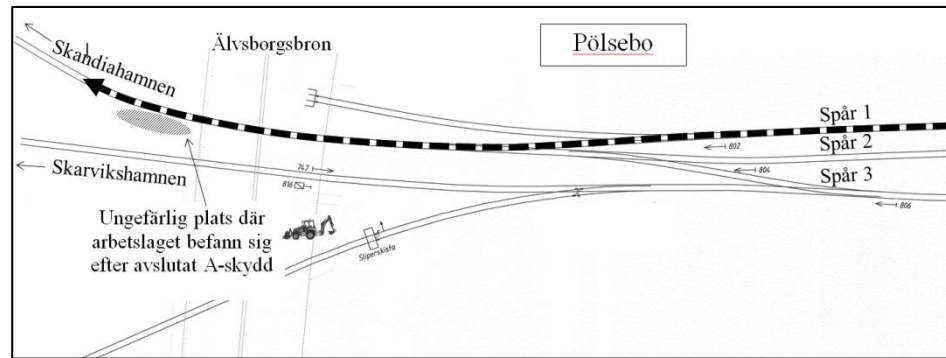
De två medhjälparna tittade av en händelse upp från sitt arbete och såg loket närma sig precis bakom maskinoperatören som befann sig nära den vänstra rälen i lokets färdriktning. Innan de hunnit ropa och varna honom träffades han av loket och slogs till marken. Ingen av medhjälparna hade hört eller sett loket förrän de tittade upp. TsmS lade märke till något som fladdrade till i ögonvrån och såg då att maskinoperatören blivit påkörd, slagit i backen och dragits med av loket. Medhjälpare A hade bilden av att maskinoperatören fick stegen på lokets vänstra sida i ryggen och slogs omkull. Medhjälpare B hade bilden av att maskinoperatören var cirka 20 meter ifrån dem när tåget kom. Samtidigt som B ropade blev maskinoperatören träffad i ryggen av loket. Medhjälpare B har även uppgett att man hör dåligt på platsen på grund av buller från bron och trafiken och ingen av dem hörde när loket kom, de hörde inte heller någon ljudsignal från loket. Figur 6 och 7 visar färdvägen för tåg 79012 i en skiss respektive en kartbild över Pölsebo.

Figur 6. Den streckade pilen i skissen visar färdvägen för tåg 79012.

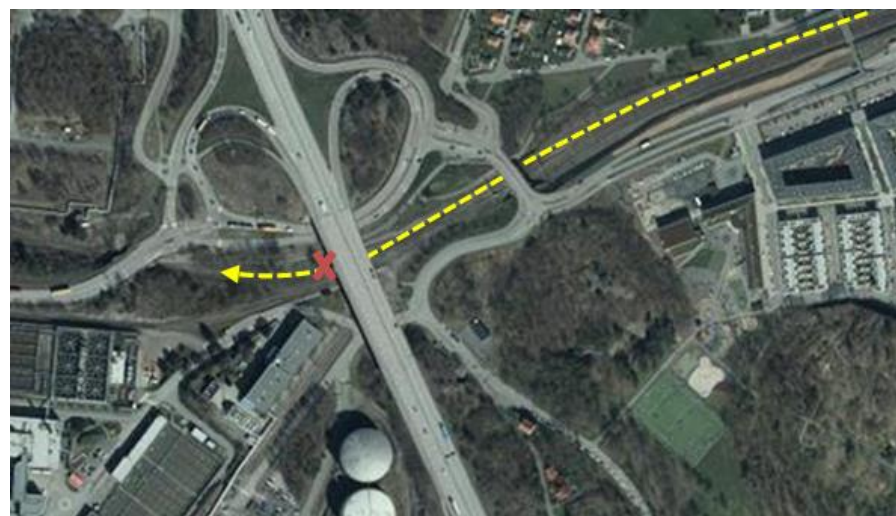
Figur 7. Kartbilden visar driftplatsdelen Pölsebo med den ungefärliga platsen för olyckan markerad med ett kryss. Färdvägen för tåg 79012 illustreras av den gula streckade linjen. Karta från Hitta.se, © Lantmäteriet Dnr R61749\_13002.
